# Besiktningsprotokoll

Anticimex Försäkringsbesiktning i samarbete med Fastighetsbyrån

| Fastighetsadress:<br>Lindveden Bäckagärdet 2 | |

| Besiktningsdatum:<br>2026-09-24 | Protokollnummer:<br>69963949 |

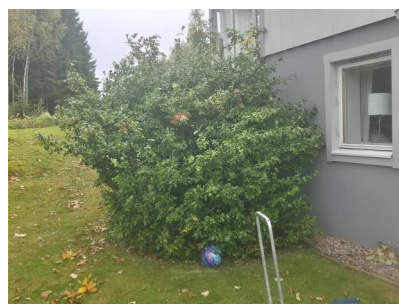
Växter finns i anslutning till grundmur.

När det finns rabatter och växter nära grundmuren finns risk att fukt stannar kvar i väggarna. Detta kan i sin tur orsaka invändiga fuktskador. Växternas rötter kan också skada grundmuren och sätta dräneringsledningen ur funktion.

Området närmast huset rekommenderas att vara fritt från växtlighet.

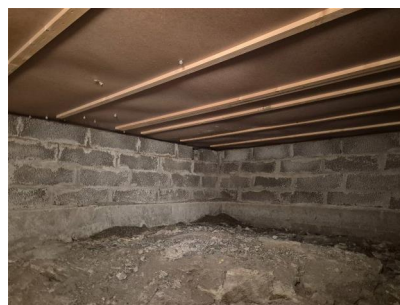
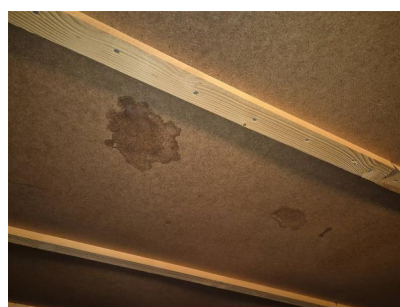
Vid kontroll av konstruktion i krypgrund noterades fuktvärden över kritisk fuktnivå och det förekommer mikrobiell påväxt på blindbotten.

De höga fuktvärdena och den mikrobiella påväxten innebär att grundens klimat under delar av året är för fuktigt. Detta kan i förlängningen leda till rötskador i konstruktionen. För att undvika detta så måste krypgrundens klimat bli torrare.

Fuktkvoten uppmättes mellan 21-22 % i blindbotten.

Risk för mikrobiell tillväxt föreligger om fuktkvoten (FK) överstiger 17 %.

Det konstateras två fuktfläckar på en blindbottenskiva (under vardagsrum i den lägre etage delen), där förhöjd fuktindikation uppmättes på fuktfläckarna.

För att undvika detta så måste grundens klimat bli torrare. Läs Anticimex faktablad om uteluftsventilerade krypgrunder för tips och råd.

Fuktfläckarna bör utredas vidare för att konstatera orsak och omfattning. En fördjupad undersökning rekommenderas alternativt att fackman kontaktas för kontroll och rätt åtgärd.

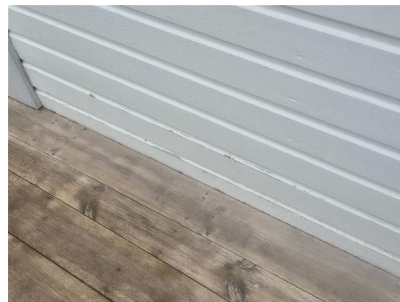
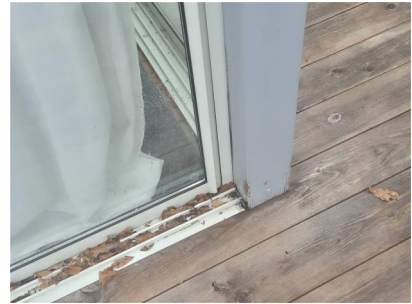
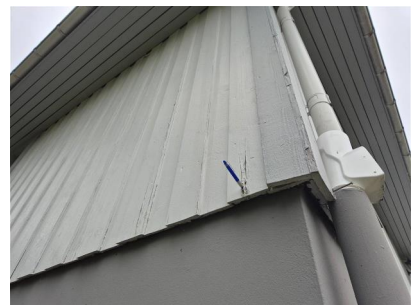
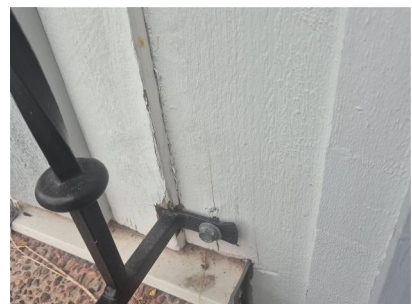
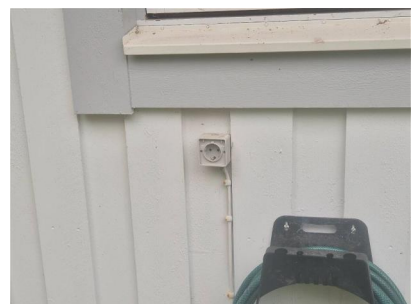
- Fasadpanel och hörnstolpe vid uterum har underhållsbehov.
- Enstaka panelbrädor har mindre rötskador.
- Altan ligger dikt an fasadpanel vid bakre burspråk.
- Otätheter förekommer i räcketts infästning vid entrédörr.
- Lock för eluttag utvändigt saknas.

Fasadbeklädnad och träkonstruktioner där målningsbehov finns riskerar att få fukt- och rötskador på grund av sämre vattenavvisande förmåga. För att öka livslängden på fasadbeklädnaden rekommenderas målning och underhåll. I samband med ommålning rekommenderas att de rötskadade panelbrädorna byts ut.

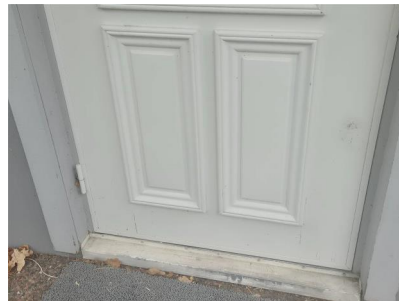
Mindre underhållsbehov på källardörr.

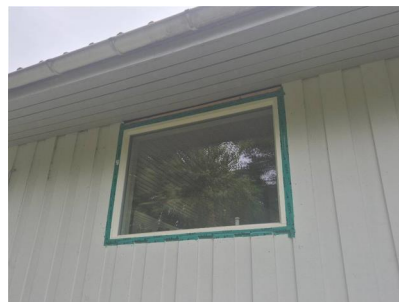
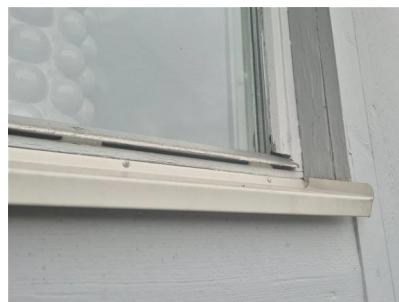
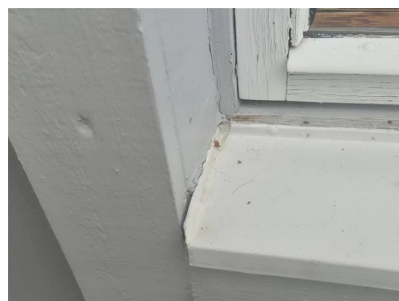
- Brädfodring saknas vid nyare fönster mot kök.
- Underhållsbehov finns på äldre fönster.
- Förekommer otätheter vid fönsterbleck.
- Finns äldre isolerglas.

Fönsterbågar och fönsterkarmar där målningsbehov finns riskerar att få fukt- och rötskador på grund av sämre vattenavvisande förmåga.

Dom flesta fönster är äldre vilket betyder att tätningen mellan fönsterrutorna kan vara sämre. Detta kan leda till att missfärgning/imma kan uppstå mellan glasrutorna.

För att öka livslängden på fönster rekommenderas målning, underhåll och tätning vid infästningar till fönsterbleck samt fodring där det saknas. Vid osäkerhet kontaktas fackman för rätt åtgärd och lösning.

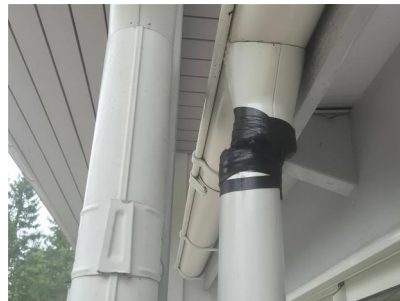
Hängränna är bristfälligt ansluten till stuprör.

Detta medför att vatten kan rinna ut i otätheter vilket medföra en ökad fuktbelastning på omkringliggande konstruktioner som i sin tur kan leda till fuktrelaterade skador.

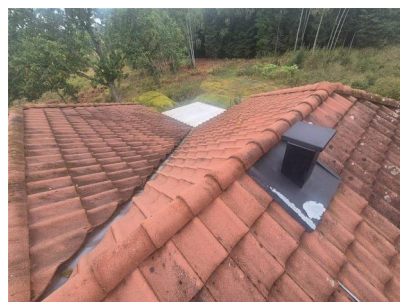
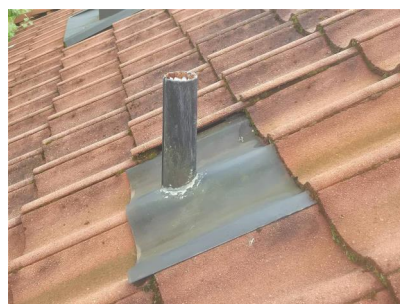
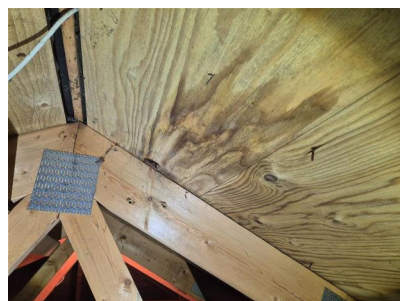
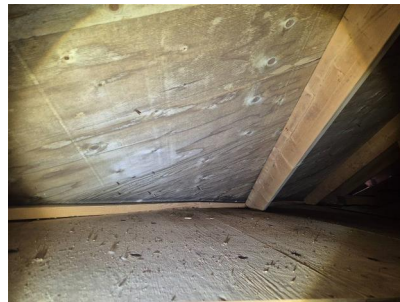
- Yttertaket är äldre och har uppnått sin tekniska livslängd.
- Skadade takpannor noteras.
- Mosspåväxt finns på takpannor.
- Finns otätheter vid plåtanslutningar.
- Längs det bandtäckta plåttaket finns färgflagning.

Vid kontroll av vinden upptäcktes fuktfläckar på underlagstaket där äldre genomföring har förekommit vilket åtgärdades av tidigare ägare. Vid dessa fuktfläckar uppmättes fuktkvoten till 13 %. Se även under "Upplysningar".

Fuktfläckar kunde också konstateras på underlagstaket vid/under rännal. Vid dessa fuktfläckar uppmättes fuktkvoten till 18 %.

Risk för mikrobiell tillväxt föreligger om fuktkvoten (FK) överstiger 17 %.

Taket är äldre och har passerat tiden för sin tekniska livslängd. Renovering av yttertaket rekommenderas. Kontakta en takentreprenör för en renovering. I samband med renoveringen bör omkringliggande konstruktioner kontrolleras för att upptäcka eventuella följdskador.

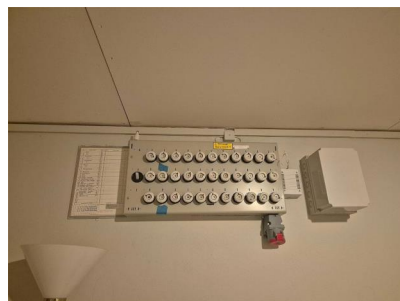
Jordfelsbrytare finns ej.

Det finns inget krav att hus byggda före år 2000 ska ha jordfelsbrytare. Jordfelsbrytaren minskar dock risken för personskador och brand orsakade av elanläggningen.

Kontakta en elektriker för kontroll och åtgärd.

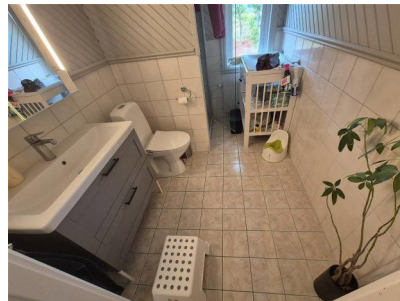
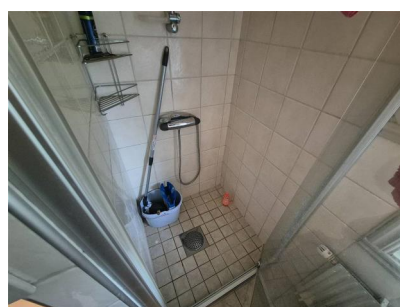
- Våtutrymmet har uppnått sin tekniska livslängd.
- Golvfallet utanför duschzon lutar mot kommod.
- Wc-stol sitter löst.
- Rör genomföring finns i golv utanför duschzon.
- Stängd duschväggsockel vid dusch.
- Äldre golvbrunn med lös klämring.
- Ursprunglig plastmatta under klinkers.

Ovan nämnda noteringar innebär en ökad risk för fuktskador i bakomliggande konstruktioner.

Fuktindikering i utrymmet gav inga förhöjda fuktindikationer.

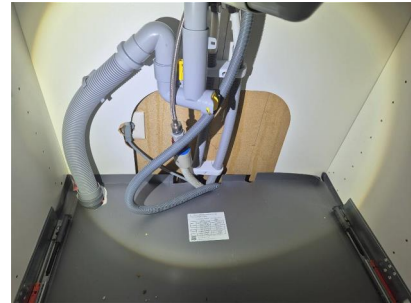
- Fuktskyddet i diskbänksskåp är otät.
- Avloppsslang är inte avlastnings förankrad.

Vatten kan då tränga in i omkringliggande konstruktioner och orsaka fuktskador.

För att upptäcka eventuella läckage, rekommenderas att fuktskyddet tätas med lämplig metod. Avloppsslang kan med fördel förankras med hjälp av en upphängningsbygel så att den inte riskerar att ryckas loss.

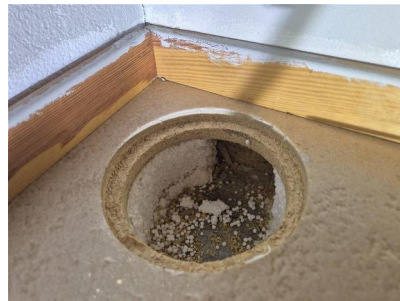
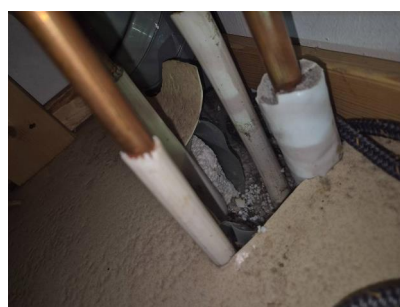
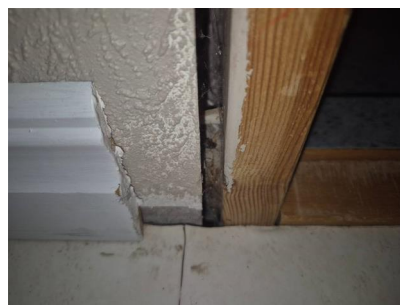
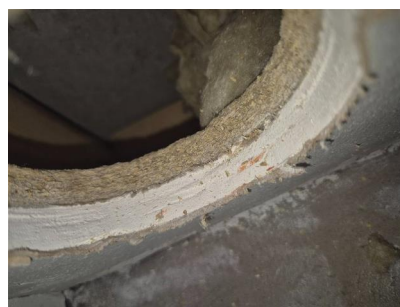
Utvändigt fuktskydd är äldre.

Vid befintligt provhål i golv vid lekrum uppmättes fuktkvoten till 16 % och normal lukt upplevdes.

Vid öppning i golv vid förråd uppmättes den relativa fuktigheten till 70 % och normal lukt upplevdes.

Vid tröskel i väggregel vid sovrum 4 uppmättes fuktkvoten till 13 % och normal lukt upplevdes.

Vid nytaget provhål i vägg vid pannrum uppmättes fuktkvoten till 21 % i botten regeln och mikrobiell lukt upplevdes.

Vidare noterades botten regeln ligga nedanför den fingjutna betongplattan med mineralullsisolering mellan regler samt träskiva innanför gipsskiva.

Det finns risk för mikrobiell tillväxt om den relativa fuktigheten (RF) i den omgivande luften är över 75 %. I furuvirke motsvarar det en fuktkvot (FK) på 17 %.

Befintlig flytande golv- och den utreglade väggkonstruktionen riskerar att drabbas av fuktskador på grund av naturlig fuktpåverkan. Fuktvandring kan ske från marken genom betongen till organiskt material genom så kallad kapillärsugning och diffusion, vilket kan leda till skador med lukt av mikrobiell karaktär.

En fördjupad undersökning rekommenderas för att bestämma orsak och omfattning av dom förhöjda fuktvärdena och den mikrobiella lukten i väggkonstruktionen vid provhål i pannrum.

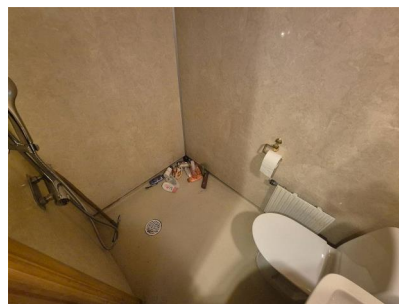
- Våtutrymmet har äldre tätskikt (ursprunglig golvmatta/väggtapet kvarstår) med äldre golvbrunn.
- Rör genomföring finns i golv.
- Väggar är uppdaterad med fibo väggskivor.

Förhöjda fuktindikationer uppmättes på fiboskivor i duschzon.

Rekommenderar en fördjupad undersökning för att bedöma orsak och omfattning. Alternativt att våtrumsentreprenör kontaktas för kontroll och åtgärd.

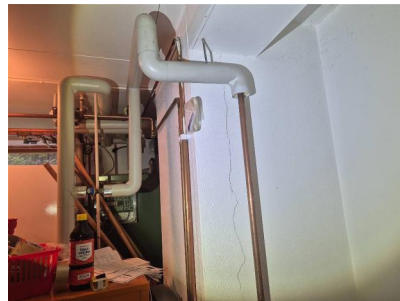
Spricka finns i färg/puts på murstock.

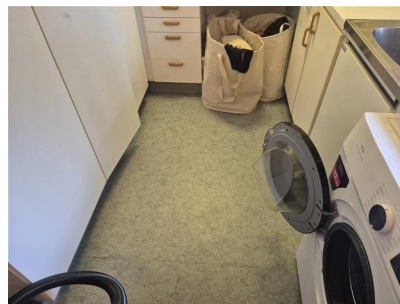
- Golvbeläggningens skarvar är otäta.
- Avloppsslang är inte avlastnings förankrad.

Den öppna mattskarven medför att vatten kan tränga ner i omkringliggande konstruktioner med fuktskador som följd.

Avloppsslang kan med fördel förankras med hjälp av en upphängningsbygel så den inte riskerar att ryckas loss.

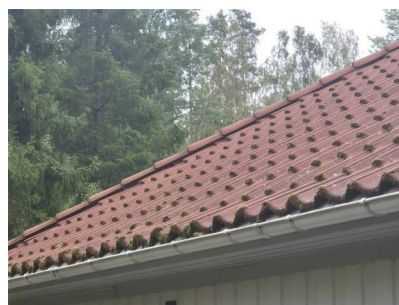
Begynnande mosspåväxt noteras på takpannor.

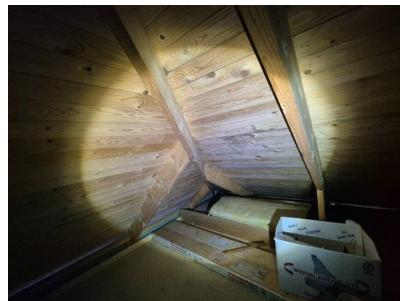
Underlagstaket har mindre missfärgningar som bedöms uppkommit i samband med byggnation.

Råsponten har troligtvis legat exponerat ute och ytlig missfärgning uppstått. Fuktvärden ligger under kritisk fuktnivå för mikrobiell tillväxt och normal lukt upplevdes.

Fuktkvoten i underlagstak uppmättes till 13 %.

Risk för mikrobiell tillväxt föreligger om fuktkvoten (FK) överstiger 17 %.
