# Besiktningsprotokoll

| Fastighetsbeteckning:<br>Amnerud 1:110 | |
| Fastighetsadress:<br>Amnerud 4 | |

| Besiktningsdatum:<br>2026-08-10 | Protokollnummer:<br>69847301 |

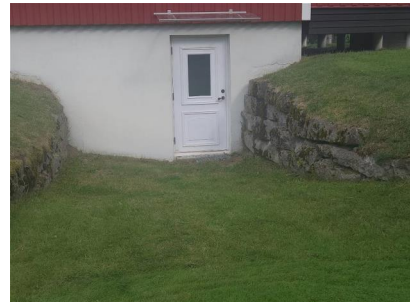
Marken lutar mot huset vid källaringång.

Detta innebär en ökad fuktbelastning mot grunden vilket i sin tur kan orsaka fuktskador i huset.

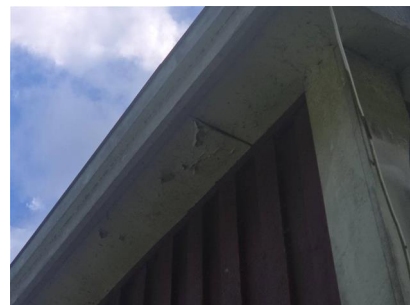
Vissa trädetaljer har underhållsbehov

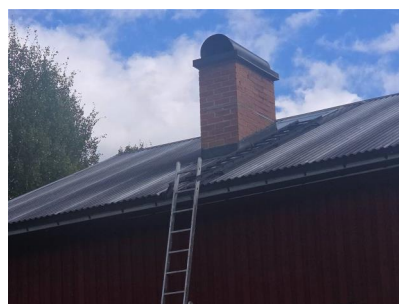
Inget att notera.  
Besiktat från marken

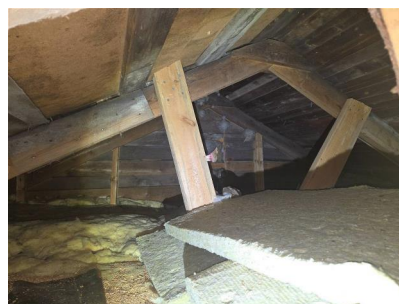
Vid kontroll av vinden har fuktvärden under kritisk fuktnivå för mikrobiell tillväxt uppmätts, dock finns mikrobiell påväxt på underlagstak.

Underlagstak består av brädor och masonitskivor. Vinden är tilläggsisoelrad.

Landgång saknas, besiktad från och omkring lucka.

Fuktkvoten i underlagstak/takbjälkar uppmättes till 9 %.

Det finns risk för mikrobiell tillväxt om den relativa fuktigheten (RF) i den omgivande luften är över 75 %. I furuvirke motsvarar det en fruktighet (FK) på 17%

Den upptäckta mikrobiella påväxten på underlagstaket är ett tecken på att vinden har tillförts eller tillförs fukt inifrån bostaden. Observera att besiktning av bostadens ventilationssystem inte har ingått i uppdraget.

För att komma tillrätta med detta kan fukttillförseln inifrån bostaden behöva minskas. Det kan göras genom att ventilationen i bostaden förbättras samt att eventuella otätheter i vindsbjälklaget (tak-/väggvinklar, taklucka med mera) tätas. Läs Anticimex faktablad om uppvärmda vindsutrymmen för tips och råd.

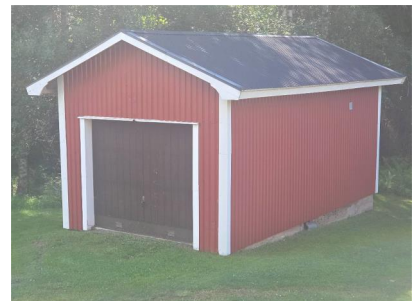
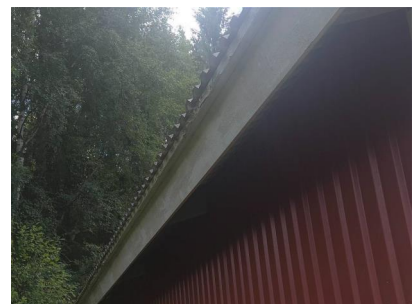
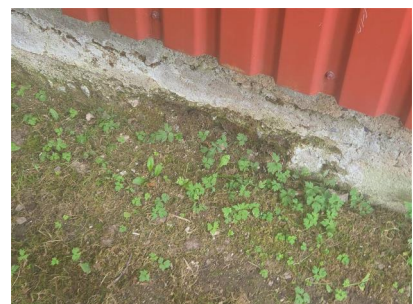
Enklare byggt garage med plåt på tak och fasad.

- Hängrännor saknas
- Sockel har sprickor och putssläpp

När hängrännor saknas utsätts fasad och grund för ökad fuktbelastning, vilket i sin tur kan leda till fuktskador i bakomliggande konstruktioner.

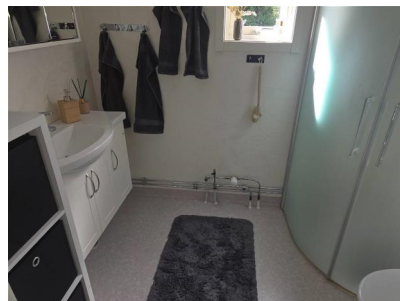
- Plastmatta på golv och vägg
- Rör förekommer genom golv

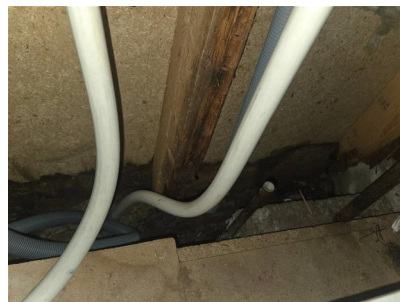
Äldre vattenskada. Skada ej helt åtgärdad, vissa skadade delar är kvar. Denna skada bedöms vara äldre och delvis åtgärdad.

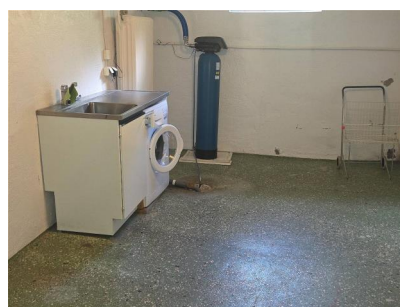
Äldre betongren källare som består av bland annat pannrum tvätt och förråd.
