# Besiktningsprotokoll

## Anticimex Överlåtelsebesiktning av småhus - nivå 2

| Fastighetsadress:<br>Svanegatan 5 | |

| Besiktningsdatum:<br>2026-09-03 | Protokollnummer:<br>69900246 |

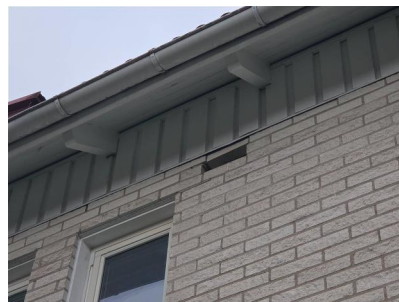
Ett ventilgaller saknas i fasaden mot öster.  
Sprickor och fogsläpp förekommer lokalt i kalksandstensfasaden.

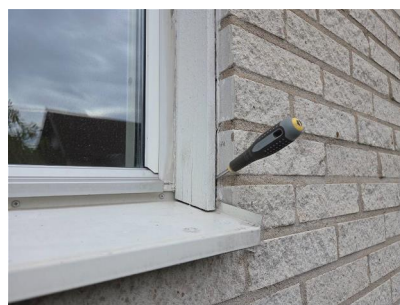
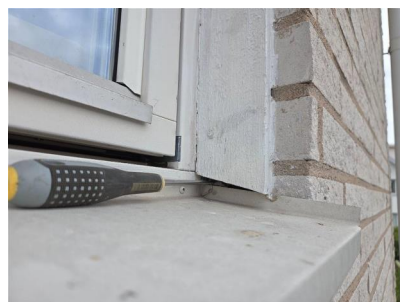
Otättheter noteras lokalt vid fönstersmygar.  
Tröskelbleck saknas under källardörren.

Bristerna medför ökad risk att vatten kan tränga ner i bakomliggande konstruktion med fuktrelaterade skador som möjlig följd.

Kitt- och färgsläpp förekommer från källarfönstren.  
Färgsläpp noteras i nederkant av källardörren.

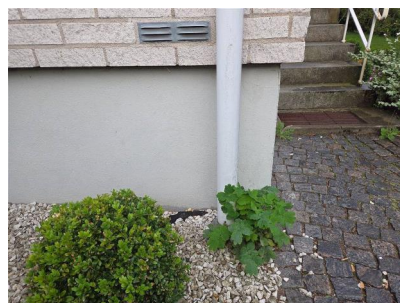
Lövsilar finns inte.

När det saknas lövsilar så finns det risk att det blir stopp i dagvattenledningen.

För att hindra stopp i dagvattenledningar rekommenderas komplettering av lövsilar.

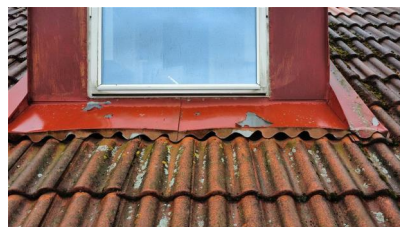
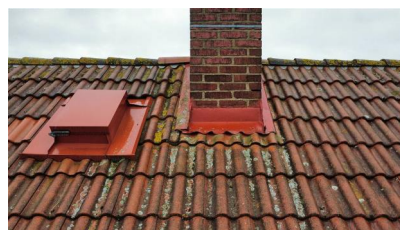
Otättheter noteras vid plåtdetaljernas anslutningar mot takpannorna.

Bristen medför ökad risk att vatten kan tränga ner i bakomliggande konstruktion med fuktrelaterade skador som möjlig följd.

Misstänkta rötskador förekommer lokalt i takutsticket mot öster. Färgsläpp förekommer från plåtdetaljer på taket. Skorstenen saknar väderskydd.

Väderskydd kan monteras för att skydda mot nederbörd som annars kan orsaka fuktskador och frostsprängning i skorstenen/ murstocken.

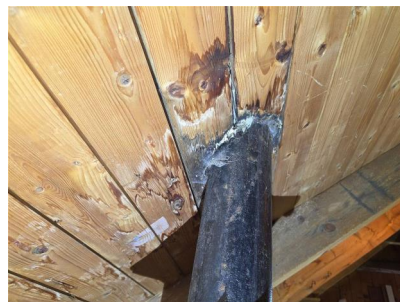
Missfärgningar noteras lokalt i underlagstaket vid genomföringen för avloppsstammen.

Vid fuktindikering mot missfärgningarna kunde inga förhöjda fuktindikationer påvisas.

Missfärgningar kan bero på olika saker, och kan vara ett tecken på ett tidigare eller pågående läckage. För att kontrollera orsaken till och omfattningen av missfärgningarna rekommenderas att en fördjupad undersökning utförs.

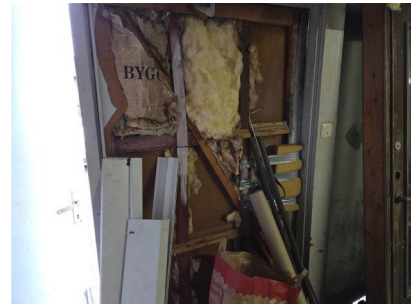
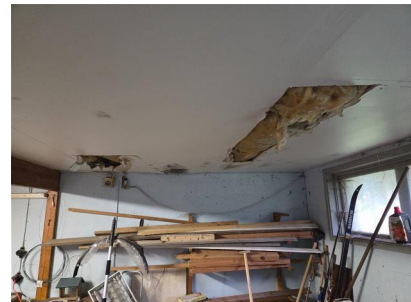
Insidan av garageportens ena dörr saknar invändig beklädnad. Större hål förekommer på flera ställen i gipstaket. Missfärgning noteras lokalt i garagetaket mot söder.

Vid fuktindikering mot missfärgningen kunde inga förhöjda fuktindikationer påvisas.

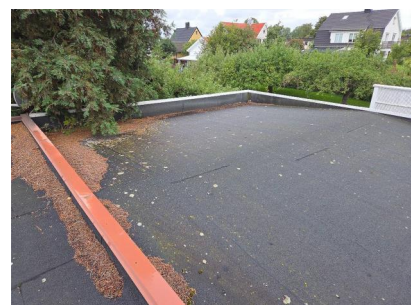
Takpappen är äldre och torrsprickor förekommer. Löv/skräp förekommer på taket. Mossa/lav noteras på taket samt på plåtsargen. Stuprör saknas.

Tätskiktet på ett platt/låglutande tak har enligt vår bedömning en begränsad livslängd. Eftersom takpappen är äldre har det ett minskat motstånd mot vattengenomträngning. Detta i sin tur kan leda till att takkonstruktionen drabbas av fuktskador.

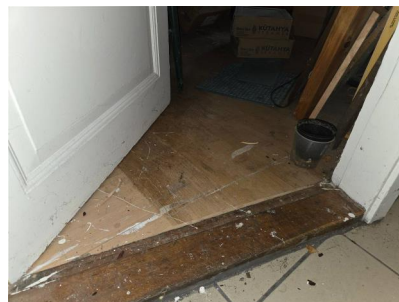
Trädetaljer finns i kontakt med betonggolvet.

Vid kontroll av konstruktion i trägolvet i verkstaden mättes fuktkvoten till 16%.

I nederkant av träväggen mellan matkällare 1 och 2 mättes fuktkvoten till 22%.

Risk för mikrobiell tillväxt föreligger om den relativa fuktigheten (RF) i den omgivande luften är över 75% vilket i gran och furuvirke motsvarar en fuktkvot (FK) på ca 17%. Vid en långvarig fuktkvot på >28% finns risk för rötskador.

Då förhöjda fuktvärden förekommer rekommenderas det att de organiska material som finns monterade direkt mot betongplattan rivs ut. Bakom-/underliggande ytor rengörs noggrant innan man eventuellt återställer med nya fukt- och luktsäkra konstruktioner.

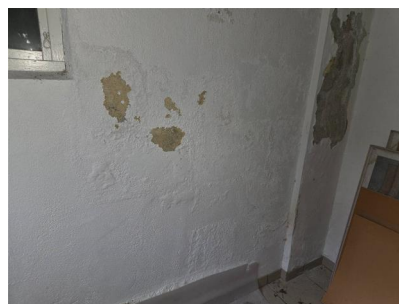
Utvändigt fuktskydd är äldre.

Puts- och färgsläpp förekommer lokalt från källarväggarna.

Förhöjda fuktindikationer noteras i nederkant av källarens väggar.

När man kan notera puts- och färgsläpp på källarmurarna och fuktutfällningar på golvet bör man undvika att tillföra konstruktionen organiskt material, eftersom det då föreligger risk för fukt- och luktskador. Med tanke på byggnadens ålder kan man förvänta sig att eventuell dränering runtom huset samt fuktskyddet utvändigt på källarväggarna är nedsatt, samt att uppfuktningen stegvis kommer att tillta.

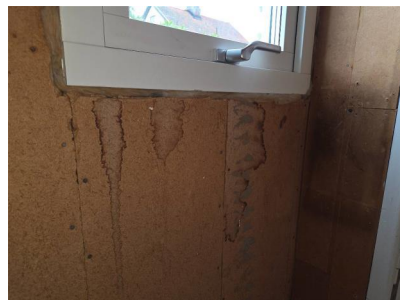
Missfärgningar noteras lokalt under fönster.  
Dessa bedöms vara äldre.

Vid fuktindikering mot missfärgningarna kunde inga förhöjda fuktindikationer påvisas.

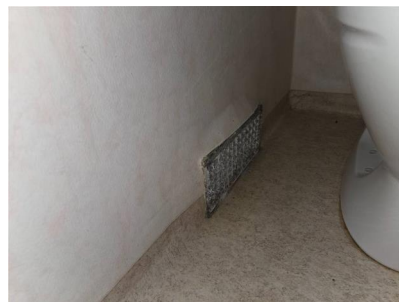
Utrymmet är i behov av renovering.  
Fönstret är olämpligt placerat ovanför badkaret.  
Otätheter förekommer i plastmattan.  
Deformering noteras i väggen intill gallret på sidan av badkaret.  
Golvbrunnen är rostangripen.

Vid fuktindikering i utrymmet kunde förhöjda fuktindikationer påvisas lokalt i badrumsgolvet utanför gallret till golvbrunnen.

Renovering av utrymmet rekommenderas. Kontakta en behörig våtrumsentreprenör för en renovering. I samband med renoveringen bör omkringliggande konstruktioner kontrolleras för att upptäcka eventuella följskador.

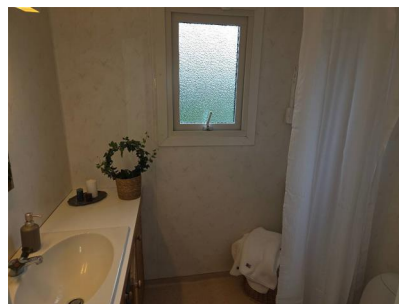
Utrymmet är i behov av renovering.  
Fönstret är olämpligt placerat nära duschen.

Vid fuktindikering i utrymmet kunde förhöjda fuktindikationer påvisas i golvet intill handfatets avloppsrör.

Renovering av utrymmet rekommenderas. Kontakta en behörig våtrumsentreprenör för en renovering. I samband med renoveringen bör omkringliggande konstruktioner kontrolleras för att upptäcka eventuella följdskador.

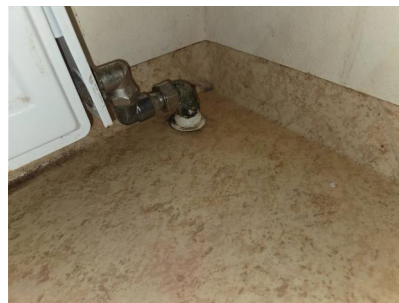
Våtutrymmet har äldre yt-/tätskikt.  
Rör genomföringar förekommer i golvet nära golv-/väggvinkel.  
Golvlutningen mot golvbrunnen är bitvis bristfälligt utförd och vatten noteras på golvet.

Eftersom funktionen, som innebär att ytskiktet/tätskiktet ska vara vattentätt, kan vara nedsatt och brister förekommer finns en ökad risk att vatten tränger igenom ytskiktet/tätskiktet med vattenskador i omkringliggande konstruktioner som följd.

Vid fuktindikering i utrymmet kunde inga förhöjda fuktindikationer påvisas.
