**Fastighetsuppgifter**

Bärnstenen 4

Virvelgatan 8

| Uppdragsnummer | S18763 |

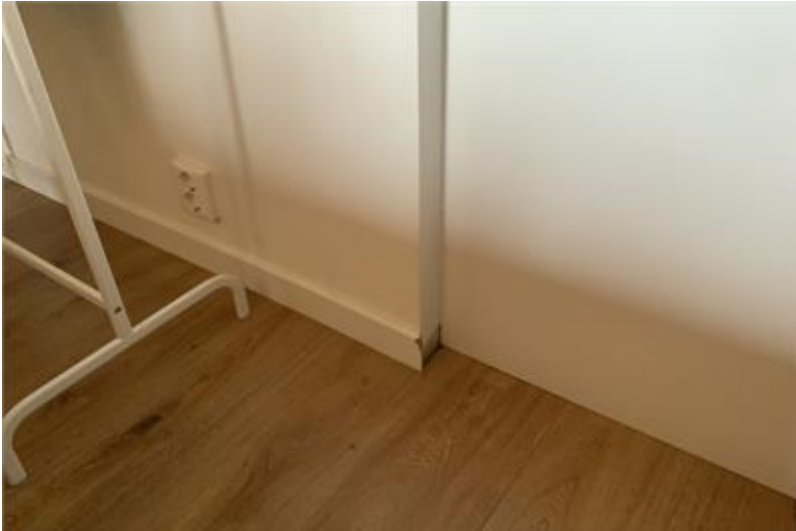
| Byggnadsdel | Mellanvägg i kök |
| Konstruktionsdel | Träsyll |
| Konstruktionsuppbyggnad | Betong - Träsyll |

Fuktkvoten i träsyll uppmättes till 12% FK. Ingen avvikande lukt noterades vid provhål. Det kritiska gränsvärdet för mikrobiell tillväxt brukar anges till ca 17% fuktkvot (FK).

Fuktkvoten är under gränsvärdet för mikrobiell påväxt. Notera att stickprovsmässig undersökning är utförd samt att mätvärden normalt sett kan variera över årstiderna. För att säkert fastställa konstruktionens kondition och fuktstatus måste en mer omfattande undersökning utföras.
