Hammarby 6:54

Hammarbyvägen 255

## Bilaga 1 för kontroll av valda konstruktioner

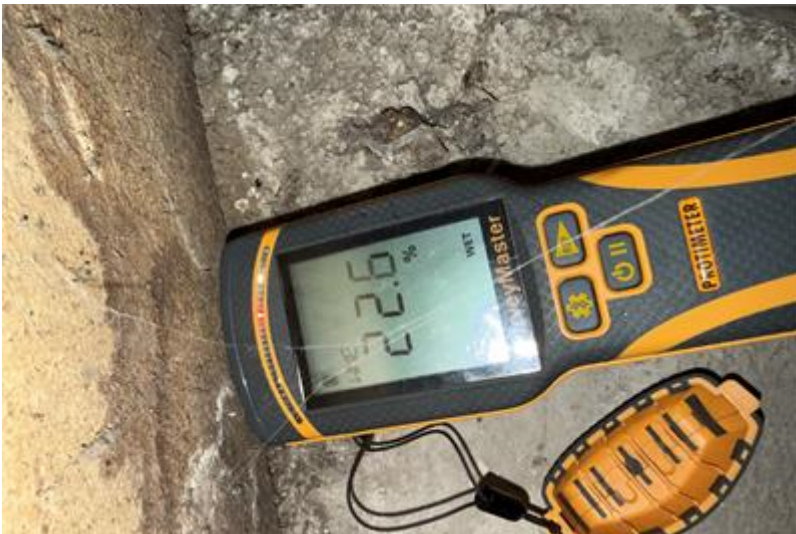
Det förekommer utreglade väggar i en liten del av källaren (hall, trappvägg) innanför motfyllda ytterväggar, vilket betecknas som en riskkonstruktion med avseende på fukt- och mikrobiella skador. Förhöjd fuktindikation har noterats och skadornas orsak och omfattning bör fastställas och åtgärdas. Se även info på protokollets sida 10, Pos. 7.

Missfärgningar noterades på den utreglade väggens nederkant och vid fuktindikering uppmättes förhöjda fuktvärden, se bilaga.

På utsidan av den utreglade väggens träregel uppmättes fuktkvot till 22,6% FK. Dessa värden kommer sannolikt att ändras med årstiden. Det kritiska gränsvärdet för mikrobiell tillväxt brukar anges till ca 17% fuktkvot (FK). Notera att stickprovsmässig undersökning är utförd . Se även kommentar/riskanalys.

Det rekommenderas att rensa bort organiskt material på källarytterväggarna.

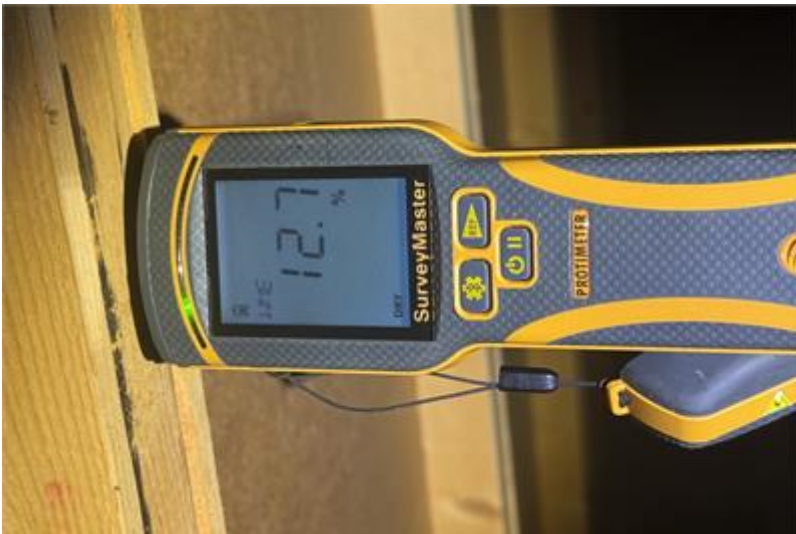
## Bilaga 2 för kontroll av valda konstruktioner

Vid kontroll av konstruktionen uppmättes fuktvärden under gränsvärdet (17%) för mikrobiell påväxt/tillväxt, se bilaga.

I blindbotten i trä mättes fuktkvoten (FK) till 12,7% FK Dessa värden kommer sannolikt att ändras med årstiden. Det kritiska gränsvärdet för mikrobiell tillväxt brukar anges till ca 17% fuktkvot (FK). Notera att stickprovsmässig undersökning är utförd. Se även kommentar/riskanalys.
