# Besiktningsprotokoll

Anticimex Försäkringsbesiktning i samarbete med Fastighetsbyrån

| Fastighetsadress:<br>Rausvägen 298 | |

| Besiktningsdatum:<br>2026-09-15 | Protokollnummer:<br>69945301 |

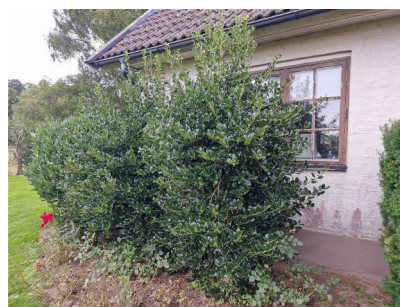
Växter finns i anslutning till byggnaden.

När det finns rabatter och växter nära byggnaden finns risk att fukt stannar kvar i väggarna. Detta kan i sin tur orsaka invändiga fuktskador. Växternas rötter kan också skada grundmuren och sätta dräneringsledningen ur funktion.

Området närmast huset rekommenderas att vara fritt från växtlighet.

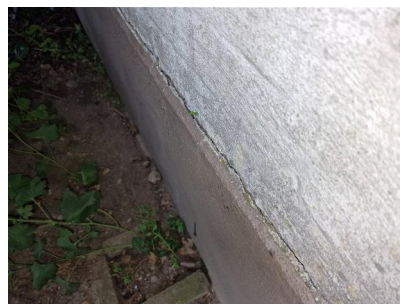
Sprickor finns mellan sockelputs och vägg. Regnvatten kan rinna på fasadputsen, ner i sprickan. Detta kan leda till fukt- och frysskador i konstruktionen.

Grundväggen rakt innanför är synbart fuktig och det finns rötskador i bjälklaget innanför detta ställe.

Vi rekommenderar att en teknisk undersökning utförs för att ta reda på om det finns något samband mellan sprickan i grundmuren och den synliga fukten på grundväggen i krypgrunden.

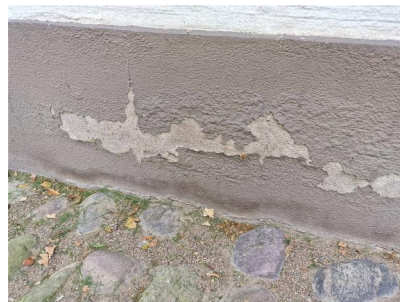
Det förekommer färgsläpp på sockeln.

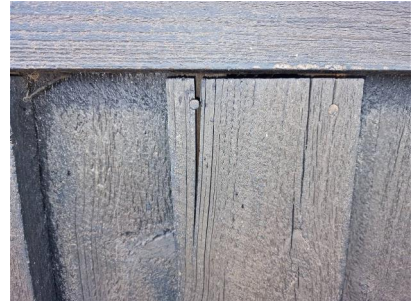
Fasadbeklädnaden på gavlar har färgsläpp och torrsprickor.

Fasadbeklädnad och träkonstruktioner där målningsbehov finns riskerar att få fukt- och rötskador på grund av sämre vattenavvisande förmåga.

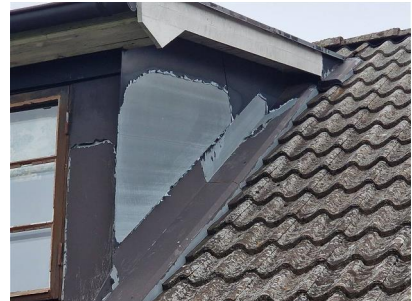
Det finns färgsläpp på plåtbeklädnad.

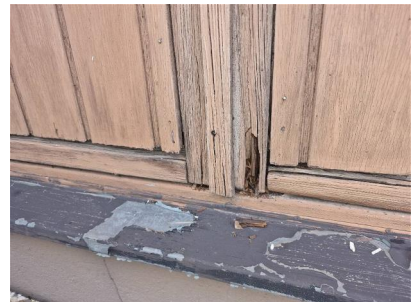
Altandörr griper och är svår att öppna.

Dörr är rötskadad torrsprucken i behov av byte

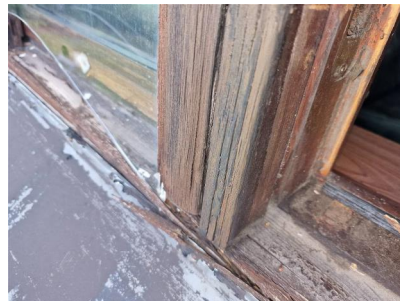
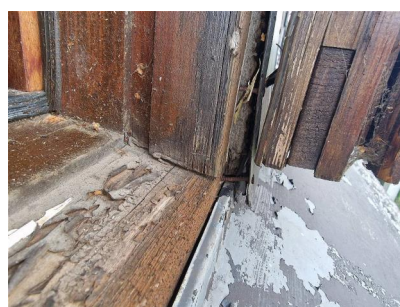
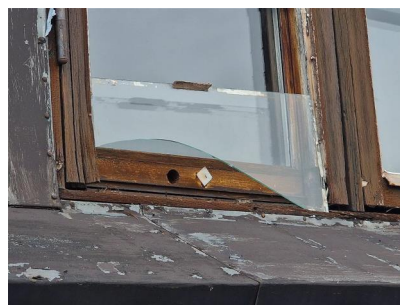
Flertalet fönster är i dåligt skick. På fönsterna på kupan finns det en spricka mellan fönsterkarm och fönsterbleck där det troligen har runnit in vatten som kan ha orsakat skador i väggen. En fortsatt teknisk undersökning bör göras för att ta reda på omfattning av eventuella skador i väggen.

Det finns rötskador i flera fönster. På kupan har fönsterblecket släppts från fönsterkarmen och vatten har troligen runnit ner i väggen. På insidan av väggen finns missfärgningar vid fotlisten som tyder på detta.

Vi rekommenderar att en fortsatt undersökning görs för att ta reda på orsak och omfattning av eventuella skador.

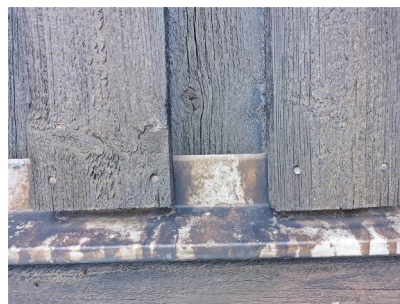
Isolerglas är äldre.

Befintliga fönster är äldre vilket betyder att tätningen mellan fönsterrutorna kan vara sämre. Detta kan leda till att missfärgning/imma kan uppstå mellan glasrutorna.

Överbleck över fönster på gavlarna är inte täta vilket medför en ökad risk för att vatten kan rinna in och orsaka fuktrelaterade skador i omkringliggande konstruktioner.

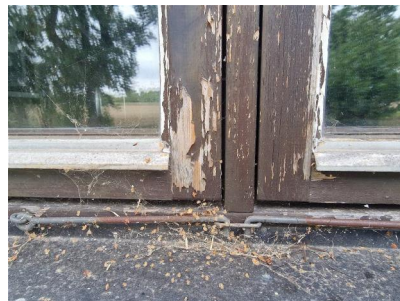
Fönster är generellt sett i behov av målning/underhåll.

Fönsterbågar och fönsterkarmar där målningsbehov finns riskerar att få fukt- och rötskador på grund av sämre vattenavvisande förmåga.

För att öka livslängden på fönster rekommenderas målning och underhåll.

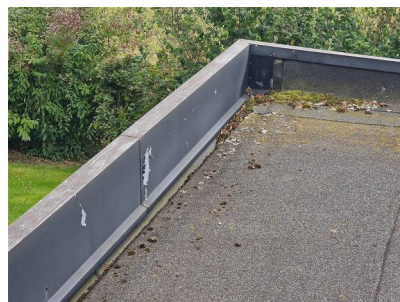
Inbyggda hängrännor på uterumstaket.

Eftersom vatten från taket avleds med inbyggda hängrännor/invändiga stuprör finns en ökad risk för fuktskador i omkringliggande konstruktioner. Vanliga orsaker till fuktskador är läckage i skarvar på hängrännor och stuprör eller igensatta takbrunnar.

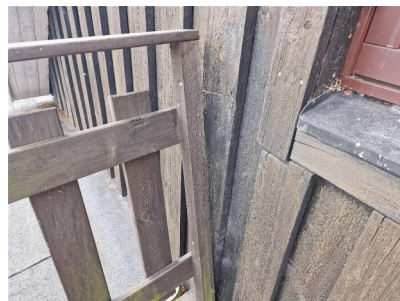
Balkongräcke har lossnat från väggen.

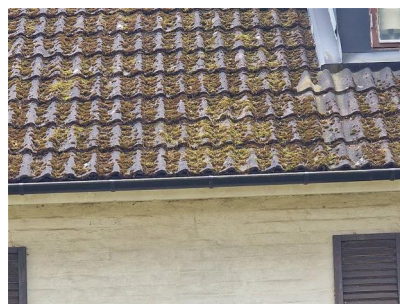
Yttertaket är äldre.

Takpannor, plåtdetaljer och underlagspapp har enligt vår bedömning en begränsad livslängd. Eftersom husets taktäckning är äldre har det ett minskat motstånd mot vatteninträngning. Detta i sin tur kan leda till fuktskador på träläkt och vidare ner i underliggande konstruktioner.

Takpappen är äldre över uterummet.

Tätskiktet på ett platt/låglutande tak har enligt vår bedömning en begränsad livslängd. Eftersom takpappen är äldre har det ett minskat motstånd mot vattengenomträngning. Detta i sin tur kan leda till att takkonstruktionen drabbas av fuktskador.

Mosspåväxt finns på takpannor.

Mossa som växer på taket kan leda till att taktäckningen har ett minskat motstånd mot vatteninträngning. Detta i sin tur kan leda till fuktskador på träläkt och takkonstruktionen vilket kan resultera i mikrobiella skador (angrepp av mikroorganismer).

För att öka livslängden på taket rekommenderas att mossan tas bort från takpannorna.

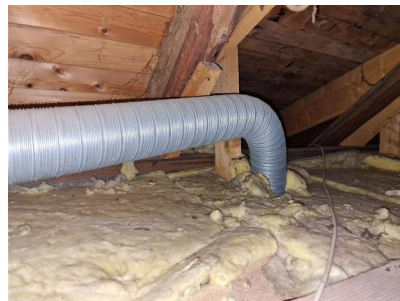
Det finns ett oisolerat ventilationsrör på vinden. Detta medför risk för att fukt kan kondenseras inne i röret och rinna tillbaka in i huset med skador som följd.

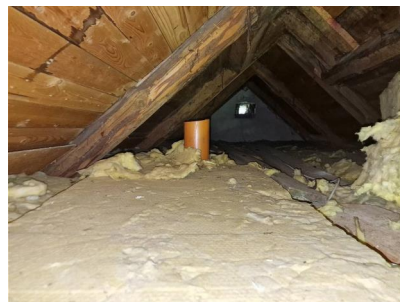
Ett rör med okänd funktion mynnar på vinden. Om det strömmar ut inomhusluft genom röret, kan detta leda till fukt- och mikrobiella skador på vinden.  
Röret bör tätas eller eventuellt tas bort.

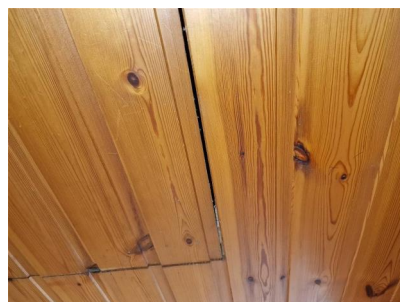
Vindsluckan är inte lufttät. Detta medför risk för att luft läcker från bostaden till vinden med mikrobiella skador som följd.

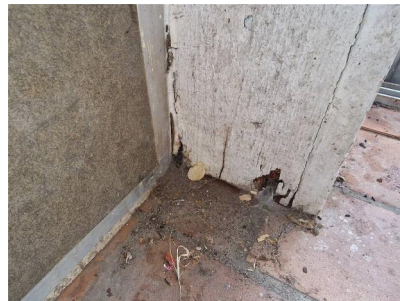
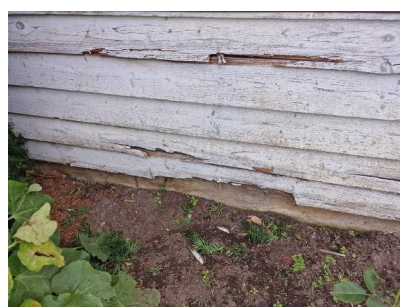
Det finns kraftiga rötskador både invändigt och utvändigt.  
En fortsatt teknisk utredning rekommenderas för att ta reda på orsak och omfattning av skadorna.

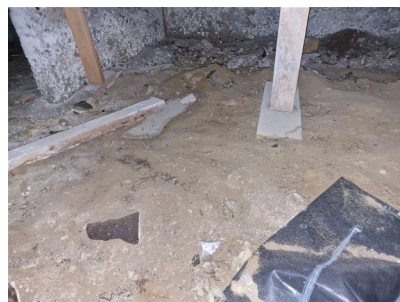
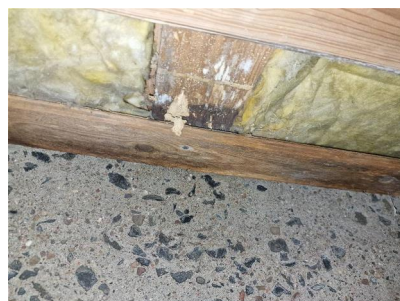
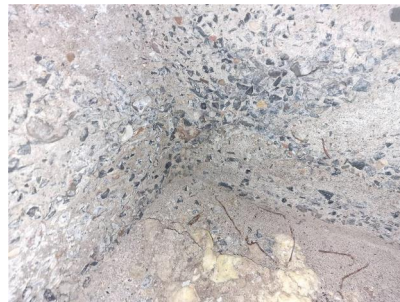
Det finns rötskador i bjälklaget över kryppgrunden samt mikrobiell lukt i grunden. Hög fuktighet uppmättes i virke i grunden. Vi rekommenderar en fördjupad teknisk undersökning av kryppgrund och bjälklag för att bedöma skadornas orsak och omfattning.

Vid kontroll av krypgrunden uppmättes fuktvärden över kritisk nivå för mikrobiell tillväxt och mikrobiell lukt upplevdes.

Det finns kraftiga rötskador i bjälklaget och organiskt material på marken. Mark och grundmur är synbart fuktig.

Uteluftsventilerade krypgrunder med bjälklag av organiskt material har ofta fuktskador på grund av naturlig fuktpåverkan. Lukten som känns i krypgrunden kan också spridas till boendemiljön. Fuktkvoten uppmättes till 22 - >28 %.

Vi rekommenderar en fördjupad undersökning av skadorna i krypgrunden för att bedöma orsak och omfattning.

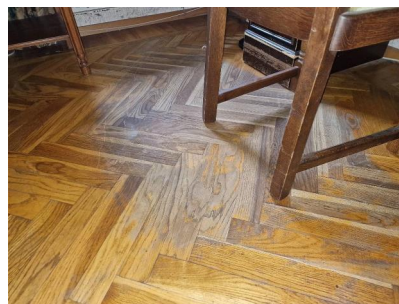
Parkettgolvet är slitet.

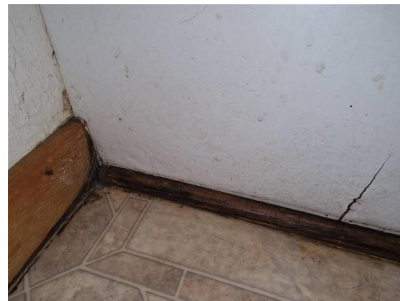
Fuktskadad skåpsida vid kylskåp. Förhöjd fuktighet indikerades på golvet invid skåpsidan.

Vi rekommenderar att en fördjupad undersökning utförs för att ta reda på orsak och omfattning till skadan.

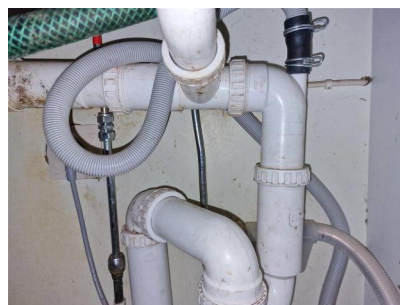
Fuktskydd saknas i diskbänksskåp.

Utan fuktskydd är det svårt att upptäcka läckage från rörledningar. Vatten kan då tränga in i omkringliggande konstruktioner och orsaka fuktskador.

Upphångningsbygel saknas på avloppslang från diskmaskinen.

När upphångningsbygel saknas ökar risken för brott på slangen med läckage som möjlig följd.

För att upptäcka eventuella läckage, installera ett fuktskydd.

För att hindra brott på avloppsslang rekommenderas komplettering av upphångningsbygel.

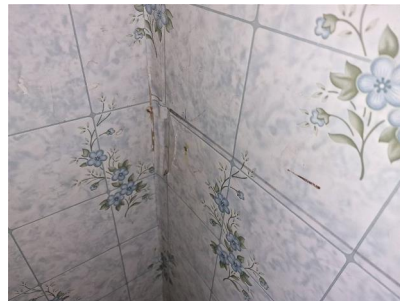
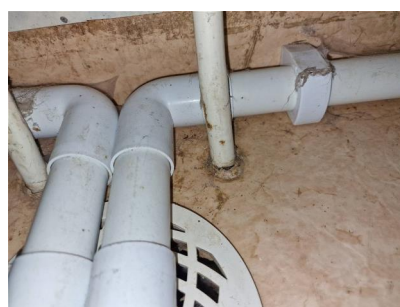
Våtutrymmet har äldre yt-/tätskikt med skador och otätheter.

Eftersom funktionen, som innebär att ytskiktet/tätskiktet ska vara vattentätt, kan vara nedsatt finns en ökad risk att vatten tränger igenom ytskiktet/tätskiktet med vattenskador i omkringliggande konstruktioner som följd.

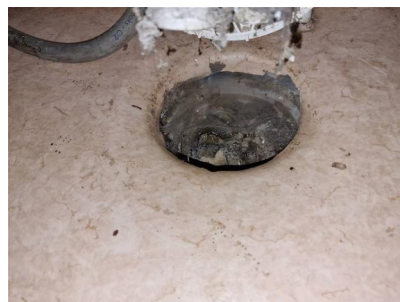
Klämring finns inte i golvbrunn.

Avsaknad av klämring i golvbrunn medför att vatten kan tränga ner i omkringliggande konstruktioner med fuktskador som följd. Detta kan i sin tur leda till mikrobiella skador (angrepp av mikroorganismer).

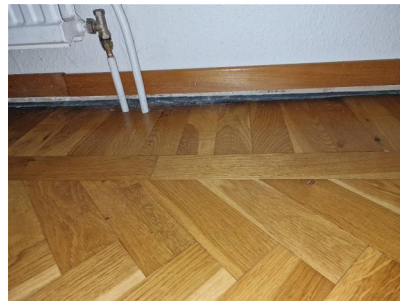
Golvet har sjunkit ute vid yttervägg. Det kunde kännas en tydlig mikrobiell lukt i golvvinkeln och det fanns angrepp av träskadeinsekter i parkettgolvet.

Vi rekommenderar en fortsatt teknisk undersökning för att ta reda på orsak och omfattning av skadorna. Se även under Krypgrund.

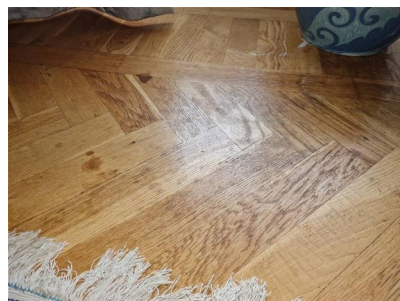
Det finns missfärgningar i parkettgolv.

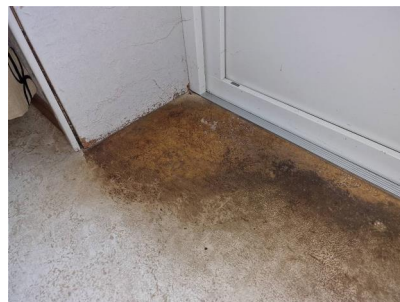
Det finns missfärgning på plastmattan vid balkongdörren.

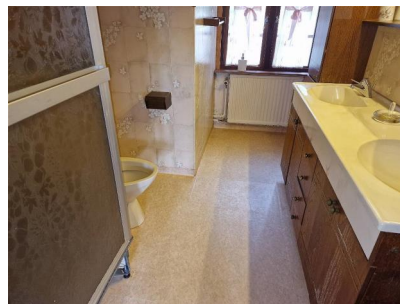
Utrymmet är i behov av renovering.

Utrymmet är äldre och har passerat tiden för sin tekniska livslängd.

Kontakta en behörig våtrumsentreprenör för en renovering. I samband med renoveringen bör omkringliggande konstruktioner kontrolleras för att upptäcka eventuella följdskador.

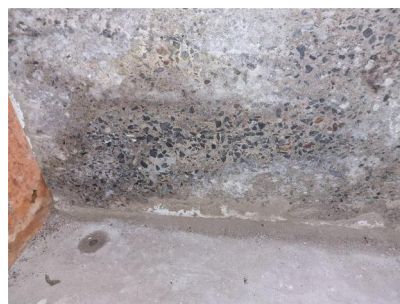
Väggen mot krypgrunden är synbart fuktig på flera ställen.

Vi rekommenderar en fortsatt teknisk undersökning för att ta reda på orsak och omfattning.

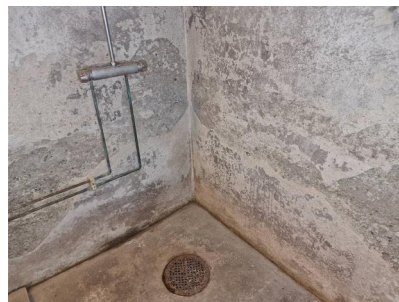
Puts- och färgsläpp finns på källarväggar.

Puts- och färg som släppt från underlaget invändigt på källarytternas väggar är ett tecken på att källarens utvändiga fuktskydd inte längre fungerar tillfredsställande.

För att åtgärda detta måste källarens utvändiga fuktskydd förbättras. Läs Anticimex faktablad om källare för tips och råd.

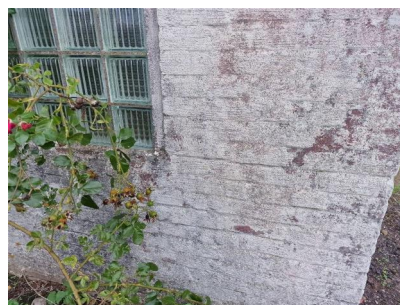
Fasad i behov av målning

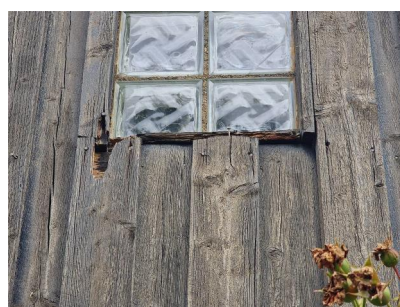
Rötskador finns i fasadpanelen.
