# Besiktningsprotokoll

Anticimex Försäkringsbesiktning i samarbete med Fastighetsbyrån

| Fastighetsadress:<br>Lyrikgatan 5 | |

| Besiktningsdatum:<br>2026-09-24 | Protokollnummer:<br>69962629 |

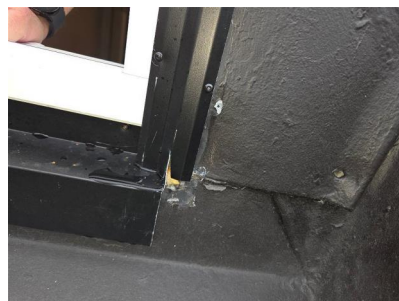
Fönsterbleck är otäta vid infästningar.

Eftersom fönsterblecken är otäta finns risk att vatten rinner in i väggen vilket i sin tur kan leda till fuktskador i väggkonstruktionen.

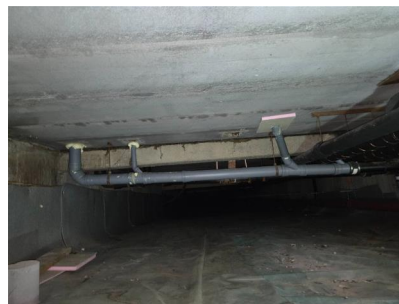
Fuktmätning har inte utförts eftersom åtkomliga delar i i den gemensamma krypgrunden utgörs av betong- och lättbetongkonstruktioner. Kontroll har därför begränsats till en okulär bedömning av åtkomliga ytor.

Blå lättbetong finns i byggnaden. Denna typ av lättbetong är i vissa fall radonhaltig.

I dagsläget är krypgrunden delvis uppvärmd med hjälp av värmeledningar från fjärrvärmerör till fastigheten varpå klimatet idag bedöms stabilt.

Vi rekommenderar en radonmätning eller att du kontrollerar om radonmätning har genomförts tidigare.

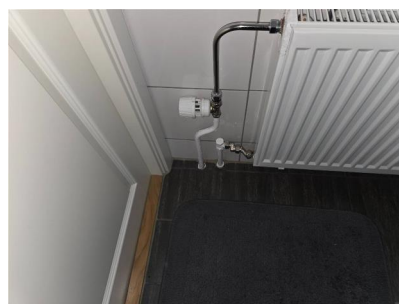
Rör genomföring finns för nära vägg/ golv.

Det finns risk att tätskiktet inte har kunnat anslutas på ett rätt sätt, vilket kan leda till fuktskador.

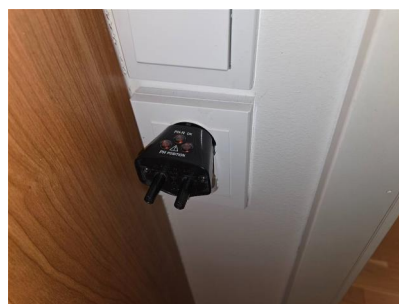
Funktionskontroll av jordade eluttag.

Vid stickprovskontroll av jordade eluttag noterades felkoppling.

Kontakta en elektriker för kontroll och åtgärd.
