# Besiktningsprotokoll

| Fastighetsbeteckning:<br>Åkern 23:1 | |
| Fastighetsadress:<br>Gökgatan 2 | |

| Besiktningsdatum:<br>2026-09-23 | Protokollnummer:<br>69958569 |

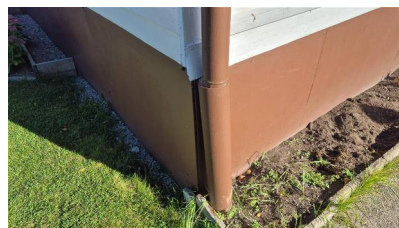
#### Utvändigt / Hängrännor / Stuprör

Lövsilar finns inte.

För att hindra stopp i dagvattenledningar rekommenderas komplettering av lövsilar.

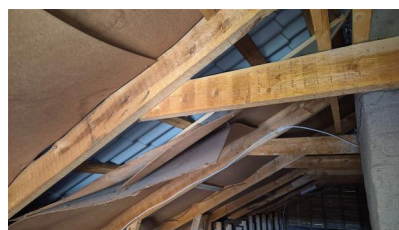
### Utvändigt / Vind

Under takplåten finns ett underlagstak av träfiberskivor som skall hindra att fukt som tränger in under plåten skall komma ner på vinden. Några av träfiberskivorna har släppt och hänger ner vilket innebär att dessa delar inte har något underlagstak.

Underlagstaket består av träfiberskivor där några har släppt och hänger ner.

Eftersom underlagstaket består av träfiberskivor utan yttre täckning av papp under takbeklädnaden, finns risk vid ogynnsam väderlek att regnvatten/snö tränger in i skivskarvar samt där underlagstak saknas med läckage på vindsutrymmet som följd. Med tiden kan även träfiberskivorna drabbas av fuktskador.

Vid kontroll av vinden uppmättes fuktvärden under kritisk fuktnivå för mikrobiell tillväxt och en normal lukt upplevdes. Fuktkvoten i underlagstak/takbjälkar uppmättes till 8 %.

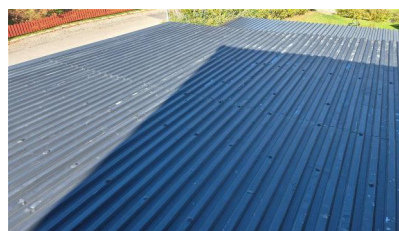
### Utvändigt / Garage utvändigt

Låglutande tak har fel taktäckning.

Taktäckningen av plåt är inte anpassad till taklutningen. Risk finns för läckage med fuktskador som följd.

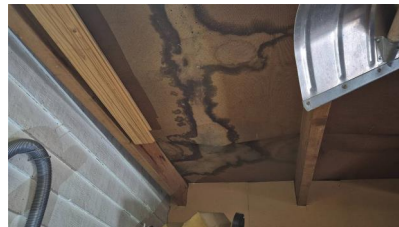
### Utvändigt / Garage invändigt

Underlagstaket har fuktfläckar.

Fuktfläckar kan bero på olika saker, och kan vara ett tecken på en tidigare eller ett pågående läckage.

Vi rekommenderar en fördjupad undersökning för att bedöma orsak och omfattning.

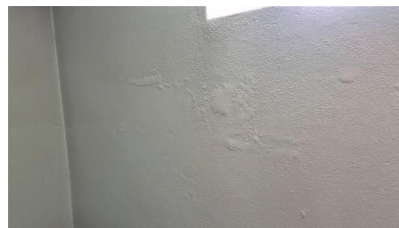
### Källarplan / Allmänt

I källaren kan man se att färg och puts har släppt på några väggar i källaren. Detta kan bero på flera orsaker bland annat att fukt utifrån trängt in eller att fel färg har använts. Inget har gjorts åt källaren utvändiga fuktskydd och kan komma att behöva åtgärdas men hållare man källaren uppvärmd även under den varma årstiden så kan man hålla källaren torr utan att behöva dränera om.

Puts- och färgsläpp finns på några väggar i källaren.

Detta bedöms inte ha lett till några följskador.

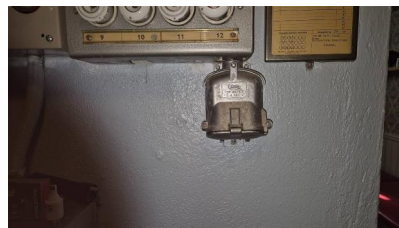
### Källarplan / Hall

3-fasuttag i metall finns.

Kontakta en elektriker för kontroll och åtgärd.

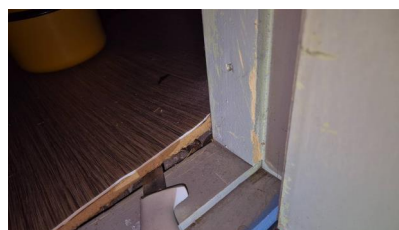
### Källarplan / Matkällare

Vid kontroll av konstruktion upptäcktes att golvkonstruktionen av trä ligger direkt mot marken.

Det här grundläggningssättet medför ofta fuktskador. Det kan leda till mikrobiella angrepp och i värsta fall rötskador.

Vi rekommenderar en fördjupad undersökning för att bedöma orsak och omfattning.

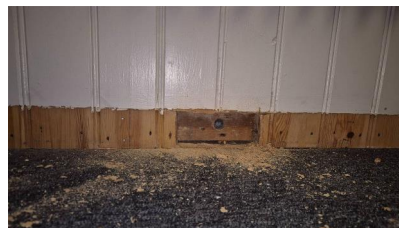
### Källarplan / Arbetsrum

Vid kontroll av konstruktionen har hål gjorts i väggen bakom golvsockel i det så kallade arbetsrummet. Fuktvärden över kritisk nivå för mikrobiell tillväxt uppmättes. Min rekommendation är att ta bort reglarna och isoleringen och har en putsad målad vägg som i övriga delar av källaren.

Vid kontroll av konstruktion uppmättes fuktvärden över kritisk nivå för mikrobiell tillväxt och mikrobiell lukt upplevdes.

Källargrundmurar med påreglade isolerade ytterväggar. Denna konstruktion får ofta skador på grund av naturlig fuktvandring. Fuktkvoten uppmättes till 25 %.

Vi rekommenderar en fördjupad undersökning för att bedöma orsak och omfattning. Det är viktigt att tänka på att denna rekommendation om fördjupad undersökning gäller den påreglade källarväggen.
