Parabeln 2

Dragonvägen 10

| Uppdragsnummer | G40660 |
| Besiktningsdatum | 2026-09-24 |

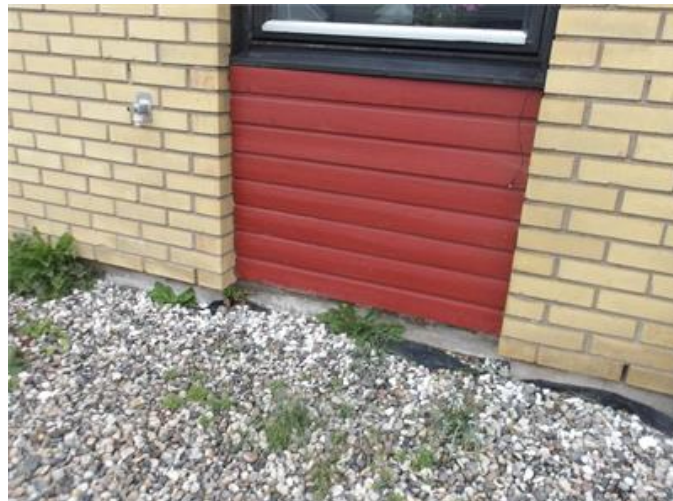
| Besiktningsresultat | | | | | |
|---|---|---|---|---|---|
| Fasad | | x | | | Det finns otätheter mellan beklädnadsbrädor och tegelfasad samt mot sockeln under fönsterpartier. Det rekommenderas att tätning utförs. |

Fasad: Det finns otätheter mellan beklädnadsbrädor och tegelfasad samt mot sockeln under fönsterpartier. Det rekommenderas att tätning utförs.

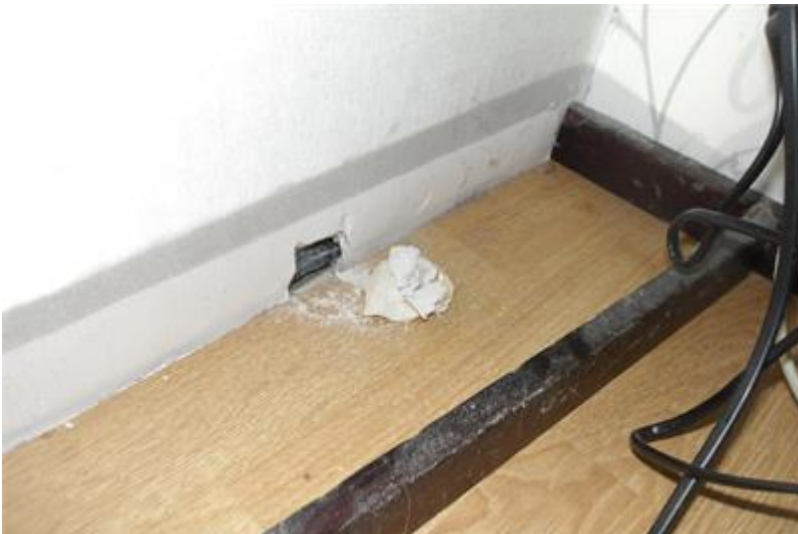
Ett hål gjordes bakom golvlisten i sovrum 4 mot yttervägg.

Kontroll av konstruktion visade fuktkvot på ca 11% i träskyddsbehandlad syllregel till yttervägg. Det kritiska gränsvärdet för mikrobiell tillväxt brukar anges till ca 16-17% fuktkvot (FK).

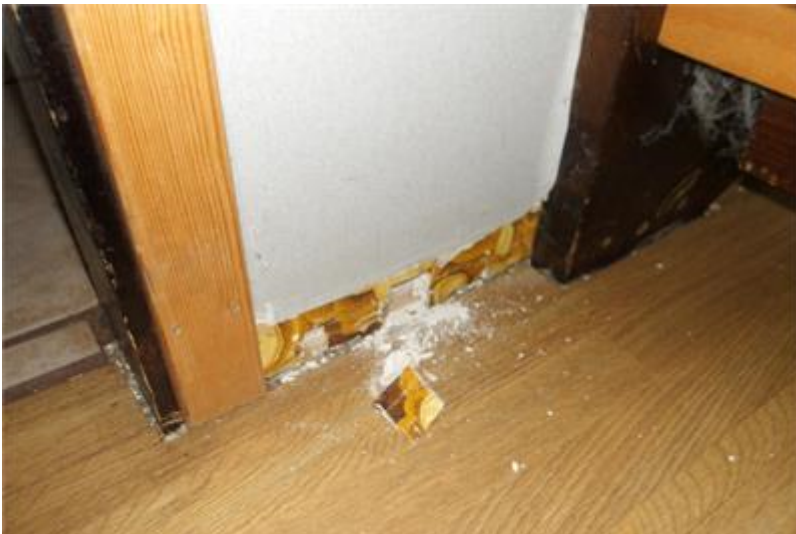
Ett hål gjordes bakom golvlisten i vardagsrummet mot innervägg.

Kontroll av konstruktion visade fuktkvot på ca 12% i syllregel till innervägg. Det kritiska gränsvärdet för mikrobiell tillväxt brukar anges till ca 16-17% fuktkvot (FK).

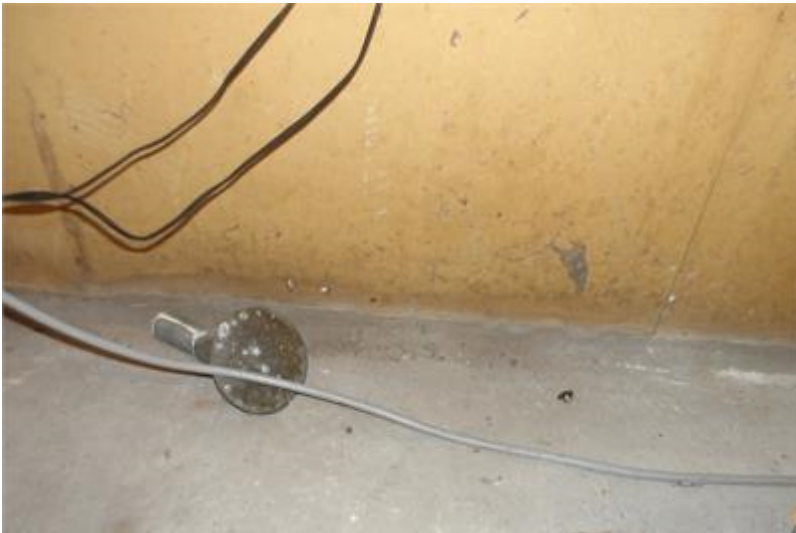
| Besiktningresultat | | | | | |
|---|---|---|---|---|---|
| Garage/invändigt | | x | | | Då det inte finns någon golvbrunn i garaget och gipsbeklädnaderna bitvis har kontakt med betongplattan rekommenderas att inget vatten (snö) tillförs utrymmet då det kan leda till att vatten rinner ut mot väggarna med risk för fuktskador som följd.<br>Nedre delar är fuktpåverkade, se vidare i bilagan på sida 8. Då det var en del lösöre längs med väggarna gick de inte att besiktiga i sin helhet. |

Kontroll av konstruktion visade fuktkvot på 20% i nedre del av yttervägg. Det kritiska gränsvärdet för mikrobiell tillväxt brukar anges till ca 16-17% fuktkvot (FK).
