Illern 13

Vesslevägen 2K

| Uppdragsnummer | P6148 |
| Besiktningsdatum | 2026-09-25 |

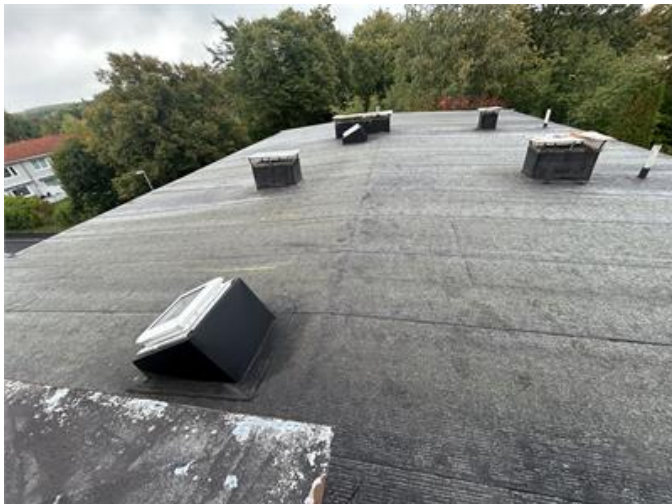
Tak: Översiktsbild.

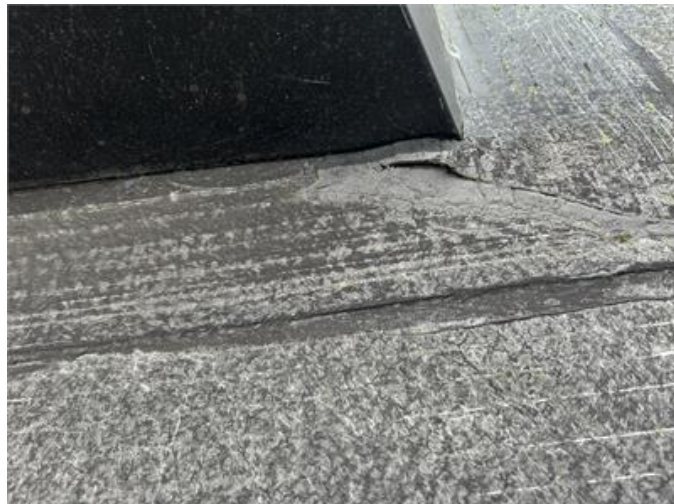
| Besiktningsresultat | | | | | |
|---|---|---|---|---|---|
| Tak | | X | | | Sprickor förekommer runt tex takfönster.<br>Se kommentar/riskanalys samt frågor till säljare. |

När takbeklädnaden är äldre och påvisar åldersrelaterade brister har den nedsatt motstånd mot vatteninträngning, med risk för fuktrelaterade skador i underliggande konstruktioner.

Låglutande papptak är ofta skadedrabbade. Uppskattad livslängd på ett papptak varierar beroende på kvalitet och tillverkare, men uppskattas vanligen till 20-25 år.

Tak: Otätheter förekommer.

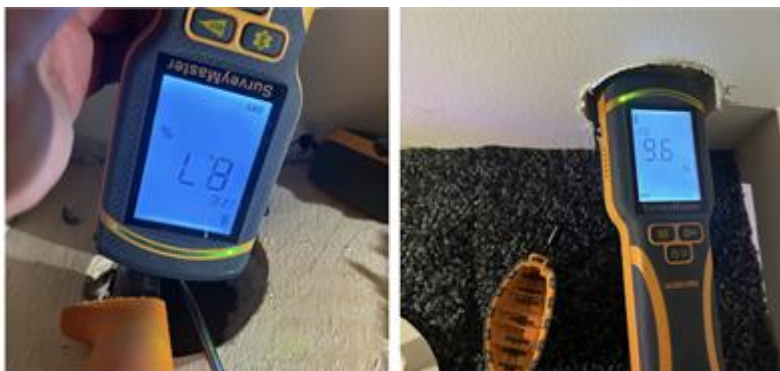
Kontroll av konstruktionen gjordes via stickprovsmässig håltagning i sovrums 1 (Golv & Vägg)

Ingen avvikande lukt upplevdes i konstruktionen och fuktvärden under gränsvärdet för mikrobiell tillväxt uppmättes. Fuktkvoten uppmättes till 9-10% i golvregel och 9-10% i väggregel.  
Risk för mikrobiell tillväxt föreligger vid en fuktkvot på 17% och rötskador >28%.
