# Besiktningsprotokoll

| Fastighetsbeteckning:<br>Söra 1:373 | |
| Fastighetsadress:<br>Sörahemsvägen 3 | |

| Besiktningsdatum:<br>2026-09-25 | Protokollnummer:<br>69947268 |

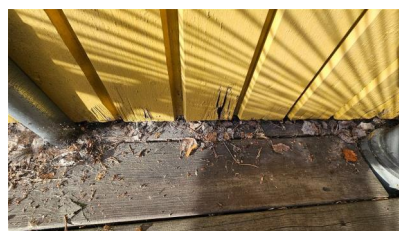
Fasadpanelen är i behov av målning/underhåll.

-Rötskador finns i ändträet på några panelbrädor.

Fasadbeklädnad och träkonstruktioner där målningsbehov finns riskerar att få fukt- och rötskador på grund av sämre vattenavvisande förmåga. För att öka livslängden på fasadbeklädnaden rekommenderas målning och underhåll. I samband med ommålning rekommenderas att de rötskadade panelbrädorna byts ut.

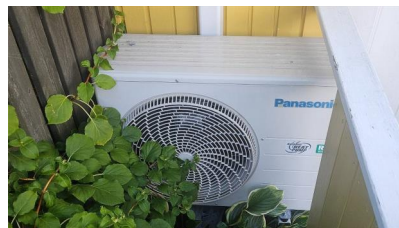
Kondensvatten från luftvärmepumpens utedel leds inte bort från husgrunden.

Detta medför ökad risk för att vatten tränger in i anslutande konstruktioner, vilket i sin tur kan leda till fuktrelaterade skador. Observera att besiktning av byggnadens värmesystem eller värmepumpen inte har ingått i uppdraget.

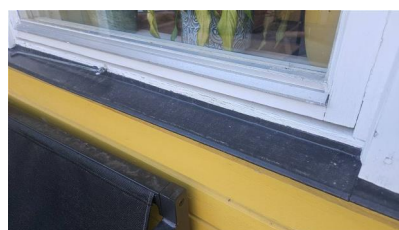
Fönster och dörrar är i behov av målning/underhåll.

Fönster, dörrar och karmar där målningsbehov finns riskerar att få fukt- och rötskador på grund av sämre vattenavvisande förmåga.

För att öka livslängden rekommenderas målning och underhåll.

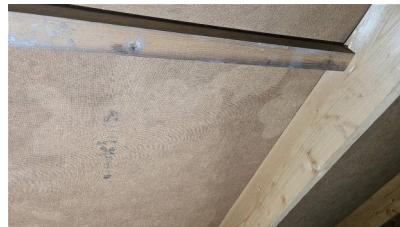
Underlagstaket består av träfiberskivor.

-En träfiberskiva är trasig.

Eftersom underlagstaket består av träfiberskivor utan yttre täckning av papp under takbeklädnaden, finns risk vid ogynnsam väderlek att regnvatten/snö tränger in i skivskarvar med läckage på vindsutrymmet som följd. Fuktrosor finns på träfiberskivorna detta bedöms vara normalt för konstruktionen, inga avvikande fuktindikeringar uppmättes i fuktrosorna.

Vid kontroll av vinden uppmättes fuktvärden under kritisk fuktnivå för mikrobiell tillväxt och en normal lukt upplevdes. Fuktkvoten i underlagstak/takbjälkar uppmättes till 10 %, gränsvärdet för mikrobiell tillväxt är 17 % vilket motsvarar en relativ luftfuktighet på 75 %.

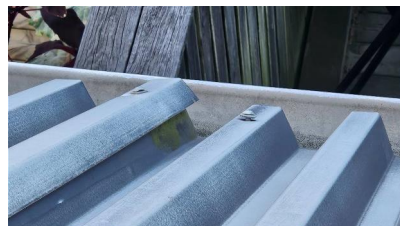
Yttertaket är äldre.

-Klockspickar har börjat krypa upp.

Korrugerade plåten och träfiberskivorna har enligt vår bedömning en begränsad livslängd. Eftersom husets taktäckning är äldre har det ett minskat motstånd mot vatteninträngning. Detta i sin tur kan leda till fuktskador i bakomliggande konstruktioner.

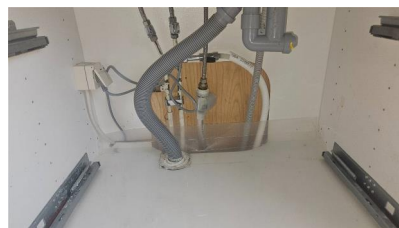
Fuktskyddet i diskbänkskåpet täcker inte hela vägen mot väggen.

När fuktskyddet inte täcker hela protokoll hela vägen mot väggen är det svårt att upptäcka läckage från rörledningar. Vatten kan då tränga in i omkringliggande konstruktioner och orsaka fuktskador.

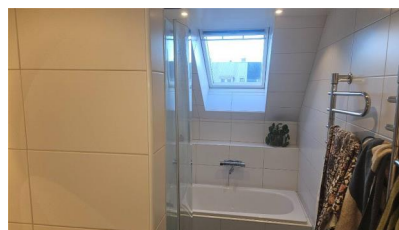
Fönster är placerat när badkaret.

Fönstrets placering i våtutrymmet utgör en risk för fuktskador i fönster- och väggkonstruktionen.

För att minska risken för fuktskador på fönster och väggkonstruktion rekommenderas att man skyddar fönstret mot vattenbegjutning.

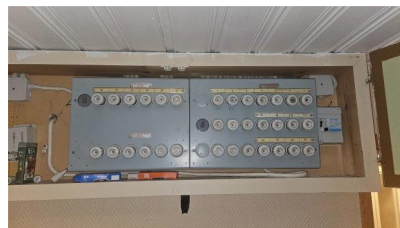
Ojämnheter noteras på golvet.

Detta bedöms inte bero på eller leda till några skador i bakomliggande konstruktioner.

Jordfelsbrytare finns installerad bredvid elcentralen.

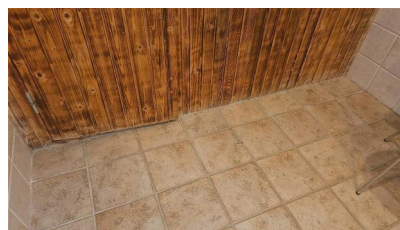
Våtutrymmet har äldre yt-/tätskikt.

- Gjutjärnsbrunnen är rostangripen.
- Bastupanelen monterad dikt mot klinkergolvet.

Eftersom funktionen, som innebär att ytskiktet/tätskiktet ska vara vattentätt, kan vara nedsatt finns en ökad risk att vatten tränger igenom ytskiktet/tätskiktet med vattenskadorna i omkringliggande konstruktioner som följd.
