# Besiktningsprotokoll

Anticimex Försäkringsbesiktning i samarbete med Fastighetsbyrån

| Fastighetsadress:<br>Murängsvägen 9 | |

| Besiktningsdatum:<br>2026-09-24 | Protokollnummer:<br>69955553 |

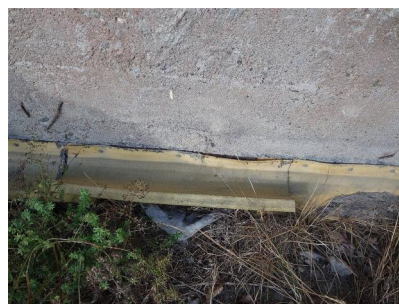
Listen ovan isodränskivorna är synligt och kan med fördel förbättras då det har bristfällig lutning på enstaka ställen.

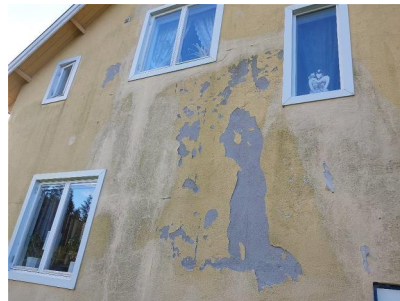
Fasaden är behov av målning/underhåll på en gavel.

Då den putsade fasaden har brister finns risk att vatten tränger in i bakomvarande konstruktion med fuktrelaterade skador som följd.

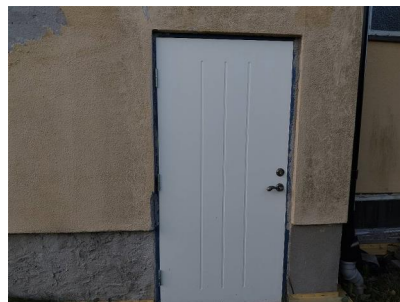
Överbleck och tröskelbleck saknas på källardörr.

Avsaknad av bleck ovanför dörren medför att det finns risk för att vatten kan rinna in och orsaka fuktskador.

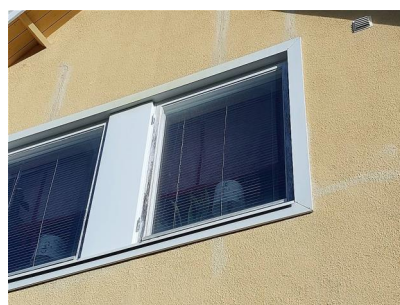
Fönster är i behov av målning/underhåll och saknar överbleck.

För att öka livslängden på fönster rekommenderas målning och underhåll.

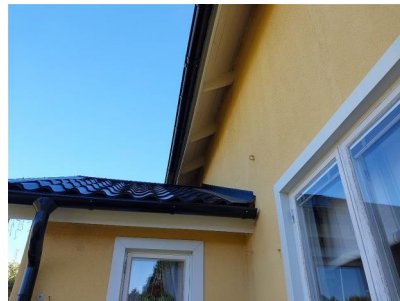
Anslutningen mellan taket på farstukvisten och vägg är bristfälligt utförd då den inte är infräst i fasaden.

Detta medför risk för att regnvatten kan rinna in mellan anslutningen och väggen. Anslutningen är dock något skyddad av takfoten vilket delvis skyddar anslutningen från nederbörd.

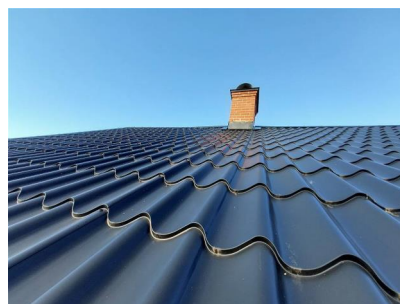
Inget att notera.

Taket är besiktat från fasadstege samt från marken då det saknas takstege.

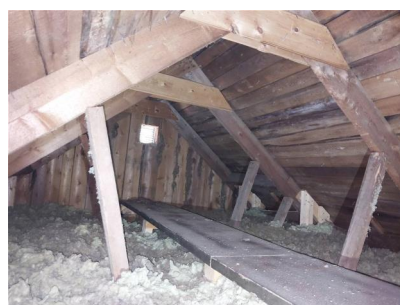
Underlagstaket har mindre missfärgningar vilket bedöms som normalt med hänsyn till vindens ålder.

Vid kontroll av vinden uppmättes fuktvärden under kritisk fuktnivå för mikrobiell tillväxt och en normal lukt upplevdes. Fuktkvoten i underlagstak/takbjälkar uppmättes till < 8 %.

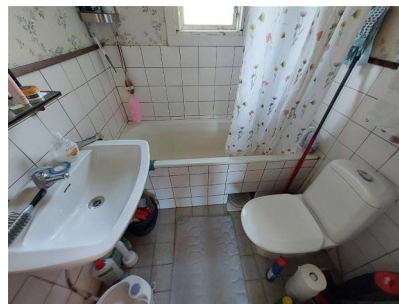
Badrummet på entréplanet är ålderstiget och bedöms ha uppnått sin tekniska livslängd, därför rekommenderar jag att en renovering av utrymmet planeras.

Våtutrymmet har äldre yt-/tätskikt.

Utrymmet är äldre och har passerat tiden för sin tekniska livslängd.

Renovering av utrymmet rekommenderas. Kontakta en behörig våtrumsentreprenör för en renovering. I samband med renoveringen bör omkringliggande konstruktioner kontrolleras för att upptäcka eventuella följdskador.

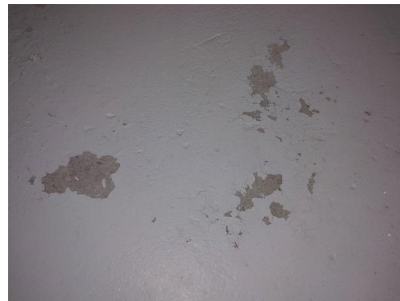
Mindre färgsläpp finns på golvet. Bedöms vara av estetisk karaktär.
