# Besiktningsprotokoll

Anticimex Försäkringsbesiktning i samarbete med Fastighetsbyrån

| Fastighetsadress:<br>Sörvångsgatan 13 | |

| Besiktningsdatum:<br>2026-09-25 | Protokollnummer:<br>69965140 |

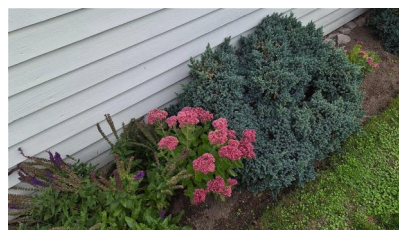
- Marken lutar bitvis in mot uterummet/ garaget. Detta innebär en ökad fuktbelastning mot grunden vilket i sin tur kan orsaka fuktpåverkan. Om möjligt bör lutningen justeras.

- Växter finns i anslutning till uterum/garage. Området närmast dessa platser rekommenderas att vara fritt från växtlighet.

Mindre sprickor/ putssläpp finns i sockeln. Dessa bedöms inte ha lett till bakomliggande skador och är mycket vanligt i äldre grundläggningar.

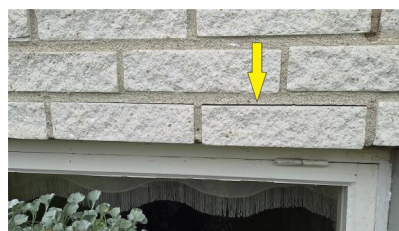
- Mindre sprickor/ fogsläpp finns i tegelfasaden och två tegelstenar ovanför källarfönstret mot nordväst sitter löst. Vi rekommenderar att stenarna sätts fast. Kontakta gärna en murare som kan hjälpa med åtgärd. Detta är vanligt i fasader av kalksandsten.

- Några fasadbrädor har mindre rötskador. Vi rekommenderar att de skadade panelbrädorna byts ut i samband med framtida underhåll av fasaden.

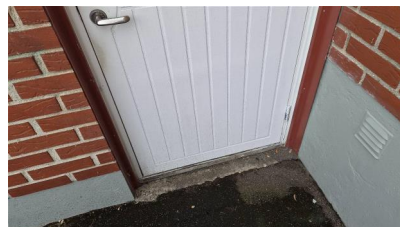
Garagedörren är i behov av underhåll och saknar tröskelbleck. Vi rekommenderar att dörren underhålls och att tröskelbleck monteras om möjligt. Anslutningsplåten mot tegelfasaden bör även justeras i nederkant för bättre anslutning.

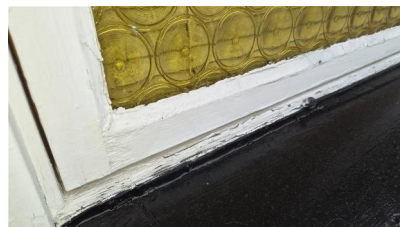
- Fönster på bostadens baksida är i behov av underhåll. Eftersom de utsätts för många soltimmar krävs ett mer regelbundet underhåll för att undvika slitage och skador. Denna notering gäller också för fönsterna på uterummet.

- Några tätningslister till fönsterna har lossnat. Rekommenderar att dessa återmonteras.

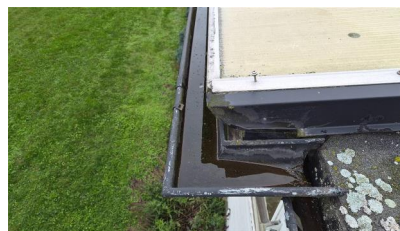
- Lövsilar finns inte. När det saknas lövsilar så finns det risk att det blir stopp i dagvattenledningen. Rekommenderar att lövsilar monteras där det saknas.

- Stupröret på uterummet har bristfälligt fall. Rekommenderar att lutningen justeras för ett korrekt fall.

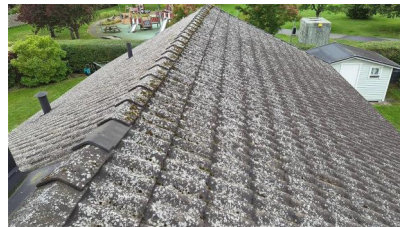
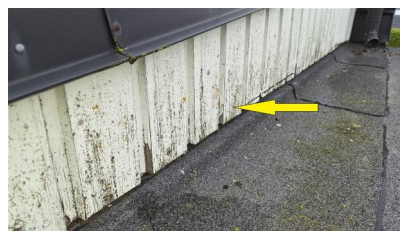
- Yttertaket är äldre och har nått en ålder där takpannor, plåtar och underlagspapp kan ha ett nedsatt skydd. Äldre tak har en ökad risk för läckage, vilket kan leda till fuktskador i takkonstruktionen. Som ny ägare är det viktigt med regelbunden kontroll av takpannorna.
- Nocktätning saknas, vilket är vanligt för hus från denna tid. Det innebär en ökad risk för att regn och snö blåser in undernocken och fuktpåverkar takpappen, bär/ströläkt.
- I anslutningen mellan garagets papptak och uterummets träfasad saknas en plåt för en tät övergång. Vi rekommenderar att en plåt monteras för att minska risken för fuktinträning. Se bild 2.

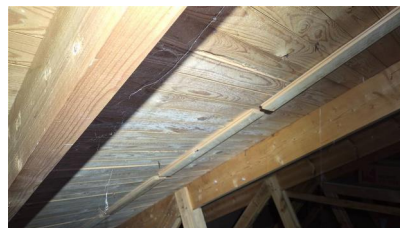
Vid kontroll av vinden uppmättes låga fuktvärden, dock finns mindre mikrobiell påväxt på underlagstaket mot norr. Fuktkvoten i underlagstak/takbjälkar uppmättes till 9,7%. Risk för mikrobiell påväxt sker när fuktkvoten överstiger 17%. Den upptäckta påväxten på underlagstaket är ett tecken på att vinden har tillförts eller tillförs fukt inifrån bostaden. För att komma tillrätta med detta kan fukttillförseln inifrån bostaden behöva minskas. Det kan göras genom att ventilationen i bostaden förbättras med tilluftsventiler i sovrum/allrum och frånluftsfläktar i våtutrymmena samt att eventuella otätheter i vindsbjälklaget (tak-/väggvinklar, taklucka med mera) tätas. Läs Anticimex faktablad om ouppvärmade vindsutrymmen för tips och råd. Observera att besiktning av bostadens ventilationssystem inte har ingått i uppdraget.

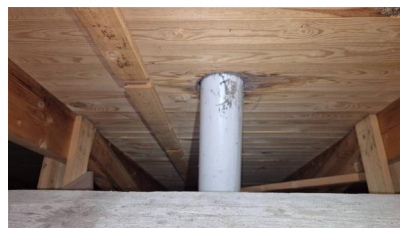
- Underlagstaket har fuktfläck runt skorstenen samt avloppsluftsriör. Vid besiktningen uppmättes torra fuktvärden. Vi rekommenderar att konturen av fläckarna ringas in för enklare framtida uppföljning.
- Insektsnät till gavelventiler behöver ses över och kompletteras.

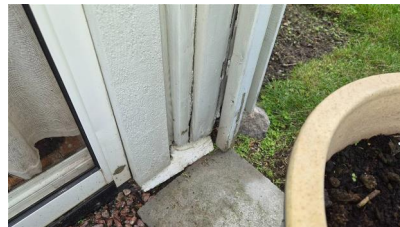
- Vid besiktningen upplevdes en lukt av tobaksrök (cigaretter) i uterummet. Fastighetsägaren uppger att man tidigare rökt i utrymmet.

- Rötskador finns i några av uterummets stolpar. Vi rekommenderar att en fackman kontaktas för att byta ut de skadade stolparna för att undvika att skadorna förvärras.

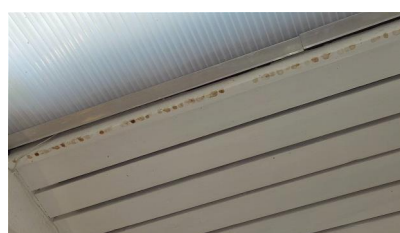
- Några skruvar till takskenorna har lossnat. Vi rekommenderar att skruvarna återmonteras för att säkerställa att taket sitter ordentligt på plats.

- I takfotsbrädan finns spår efter rinnmärken. Det tyder på att vatten kan tränga in vid anslutningen mellan uterummet och bostaden. Vi rekommenderar att anslutningen ses över och tätas.

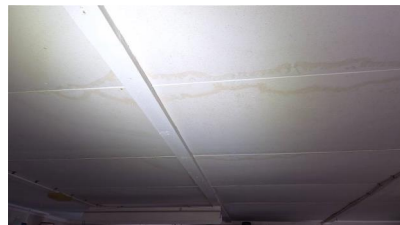
- Fuktgenomslag finns i garageväggarna. Vi rekommenderar att tapeten tas bort så att väggen kan torka och ventileras ut fukten på ett bättre sätt. Detta minskar risken för att fukten stängs inne i konstruktionen.

- I innertaket finns spår efter ett äldre takläckage. Vid besiktningen uppmättes torra fuktvärden och enligt uppgift har fläckarna uppkommit innan takomläggningen. Inga förhöjda fuktvärden uppmättes vid besiktningstillfället.

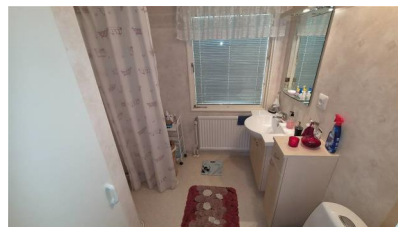
- Rörgenomföringar för radiatorrör finns i golvet. Detta innebär en ökad risk för att vatten kan tränga ner runt rören och orsaka fuktskador. Rekommenderar att kompletterande tätning utförs runt radiatorröret.

- Mindre del av mattsvetsen vid wc-stolen har släppt. Vi rekommenderar att skarven tätas för att minska risken för skada.

- Golvlutningen utanför duschzonen är bristfällig och lokala bakfall samt lågpunkter förekommer, vilket medför att vatten kan bli stående på golvet. Fastighetsägaren uppger att en duschsarg används vid duschning.

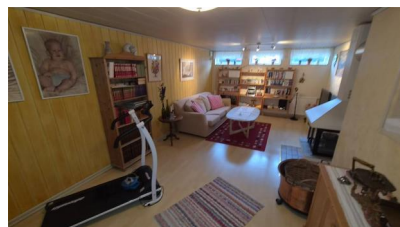
I en källare av denna typ finns det alltid en naturlig fuktpåverkan utifrån mot källarens golv samt ytterväggar. Det utvändiga fuktskyddet är äldre och kan ha en nedsatt funktion. Det är inte alltid nödvändigt att utföra en omdränering om inga påtagliga problem med fuktgenomslag förekommer. Däremot är det viktigt att anpassa materialvalen i källaren efter rådande förutsättningar. Organiska och täta material bör undvikas mot ytterväggar/ golv, då dessa kan påverkas av den naturliga fuktbelastningen och leda till avvikande lukt. I källaren har material såsom olämpliga golvbeklädnader, heltäckningsmattor, tapetserade ytterväggar och utreglade väggar noterats vilket bör undvikas i denna typ av miljö och rekommenderas att avlägsnas. Det är också viktigt att källaren hålls uppvärmd och eventuellt kan en avfuktare användas för att förbättra klimatet i källaren. De ytskikt som lämpar sig i en källare av denna typ är puts på ytterväggar som målas med silikatfärg och på golven är det bra om man har rent betonggolv alternativt beläggning med klinker. Denna notering gäller före hela källaren och kommer inte nämnas vidare för respektive utrymme.

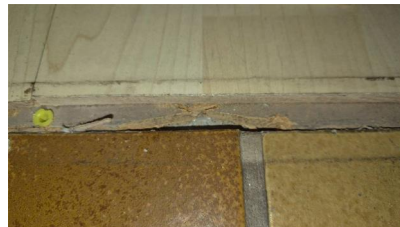
Kontroll av golvkonstruktionen har utförts under mässingslist vid eldstaden. Golvets är uppbyggt enligt följande: Betongplatta på mark, plast, masonit och laminatgolv. Från golvet upplevdes normal lukt. Läs vidare under punkten Allmänt hela källaren.

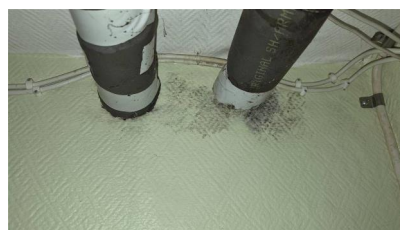
- Ärgade kopplingar noterades. Inget läckage upptäcktes vid besiktningen, men kopplingarna bör hållas under uppsikt och bytas ut om läckage uppstår.

- Missfärgning i väggen runt värmerör till pannan. Detta orsakas ofta av kondens från kollektorslangarna. Rekommenderar att tapeten runt rören plockas bort så att den murade stommen kan ventileras och torkas ur.

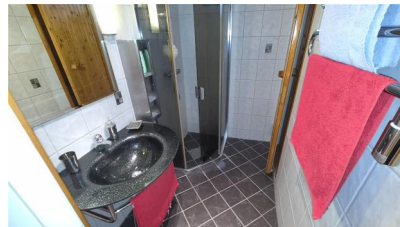
- Inget tätskikt är anslutet till golvbrunnen. I duschzonen bör tätskikt finnas eftersom ytorna utsätts för vatten. I övriga delar av utrymmet är avsaknad av tätskikt normalt, då eventuell fukt kan ventileras ut genom klinkergolvets fogar. För att minska fuktbelastningen på golv och väggar kan en duschkabin användas.

- Rör genomföringar i golvet (värmerör). Läs vidare under punkten Entréplan-Badrum.

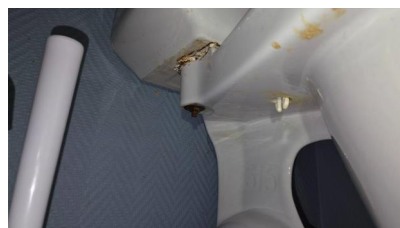
Spår efter tidigare dropläckage noterades vid wc-stolen. Eftersom wc-stolen är äldre rekommenderar vi att den byts ut för att minska risken för framtida läckage.

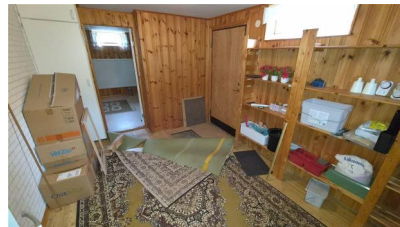
Golvet i utrymmet är uppbyggt enligt följande: Betongplatta på mark, plast, asfaboardskiva, masonit och plastmatta. Runt brunnen och i golvet vid dörren uppmättes något förhöjda fuktvärden. Vi rekommenderar att golvet i utrymmet rivs ur och återställs i enlighet med de rekommendationer som står att läsa under punkten Allmänt hela källaren. Kontakta gärna en snickare som kan hjälpa er med åtgärd.

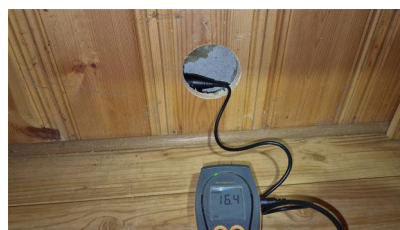
Kontroll av den utreglade väggen har utförts i yttervägg mot norr. Väggen är uppbyggd enligt följande: Murad stomme, träregel, isolering och träpanel. Fuktkvoten i väggregeln uppmättes till 16,4%. Risk för mikrobiell påväxt sker när fuktkvoten överstiger 17%. Läs vidare under punkten Allmänt hela källaren.
