# Besiktningsprotokoll

Anticimex Försäkringsbesiktning i samarbete med Fastighetsbyrån

| Fastighetsbeteckning:<br>Persiljan 6 | |

| Besiktningsdatum:<br>2026-09-24 | Protokollnummer:<br>69964151 |

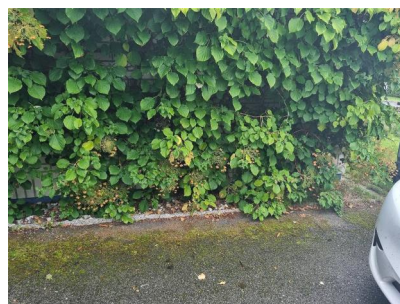
Växter finns i anslutning till byggnaden.

När det finns rabatter och växter nära byggnaden finns risk att fukt stannar kvar i väggarna. Detta kan i sin tur orsaka invändiga fuktskador. Växternas rötter kan också skada grundmuren och sätta dräneringsledningen ur funktion.

Området närmast huset rekommenderas att vara fritt från växtlighet.

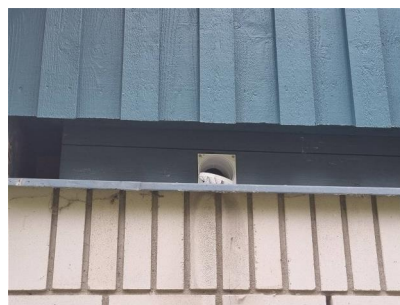
Galler till ventilation har släppts bak.

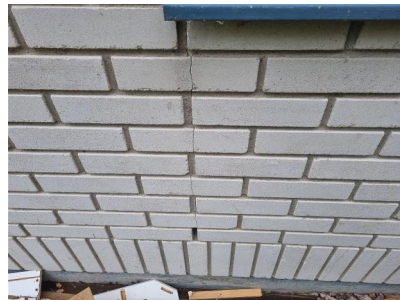
Sprickor noterades i tegelfasaden.

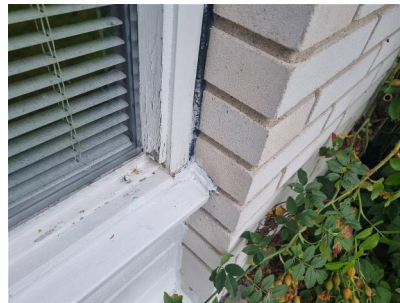
Fönster är i behov av målning/underhåll.

Fönsterbågar och fönsterkarmar där målningsbehov finns riskerar att få fukt- och rötskador på grund av sämre vattenavvisande förmåga.

För att öka livslängden på fönster rekommenderas målning och underhåll.

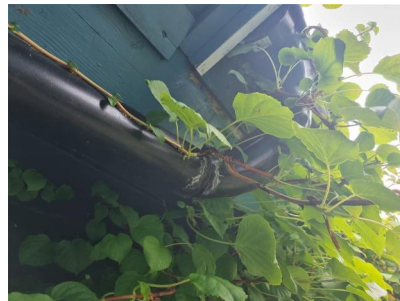
Läckage noterades på stuprör och hängränneskarvar.

Lövsilar finns ej.

Detta kan medföra en ökad fuktbelastning på underliggande fasad och sockel som möjlig följd.

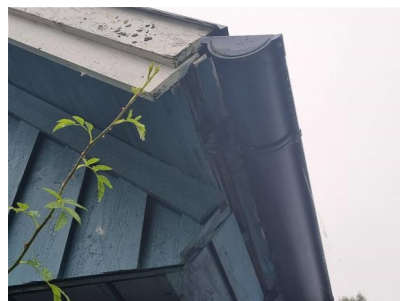
Hängränna lutar utåt på baksidan och uppfuktning noterades i takfoten.

Detta kan medföra risk för rötskador.

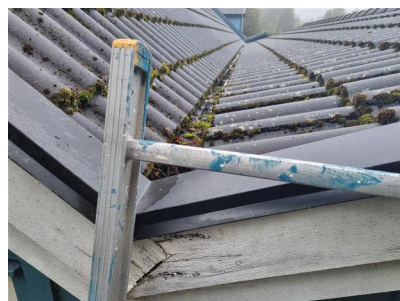
Plåtning kort uppdragen i bakkant mellan taken, röta noterades i vindskivor.

Skräp och stående vatten noterades i rännan.

Åtgärd rekommenderas för att inte större fuktrelaterade skador ska uppstå i takkonstruktionen.

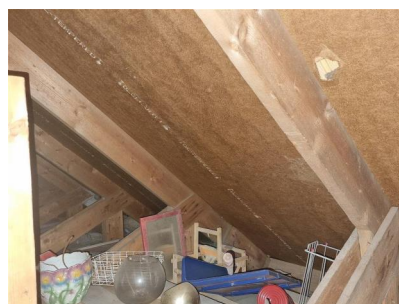
Vid kontroll av vinden uppmättes fuktvärden under kritisk fuktnivå för mikrobiell tillväxt och en normal lukt upplevdes. Fuktkvoten i underlagstak/takbjälkar uppmättes till 9%.

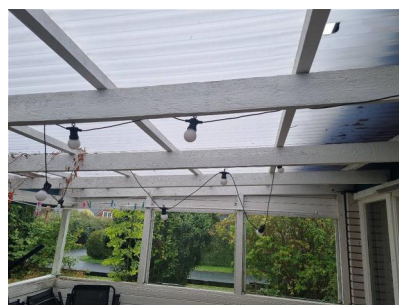
Överliggare saknas och vissa detaljer lösa.

Underhållsbehov föreligger på trädetaljer.

Skador noterades i plasttak och låg dimension på konstruktionen.

Vi rekommenderar översyn av altanen för att förebygga ytterligare skador.

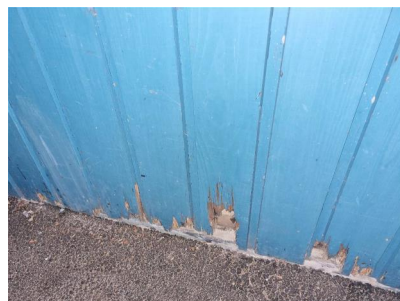
Rötskadad panel noterades i mellangången mellan hus och garage.

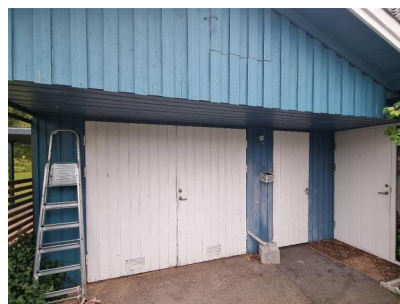
Port, dörr och panel i behov av målning och underhåll.

Detta kan medföra en ökad risk för fuktrinträngning med fuktrelaterade skador som möjlig följd.

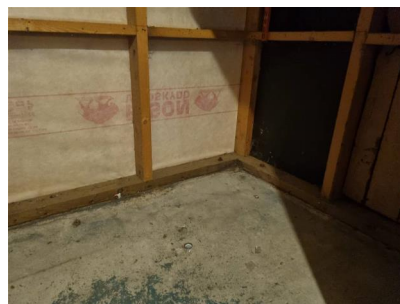
Fuktuppsug noterades i botten av spånskivevägg, troligen sedan innan takbyte.

Fuktkvot i syllar uppmättes till 15,6%

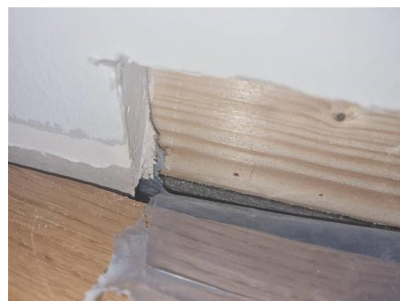
Vid kontroll av väggssyllar uppmättes fuktvärden under kritisk nivå för mikrobiell tillväxt och normal lukt upplevdes.

Fuktkvoten uppmättes till 8,4% i ytterväggssyll och 6,5% i hjärtväggssyll. Syllarna är utbytta och ligger på syllmembran.

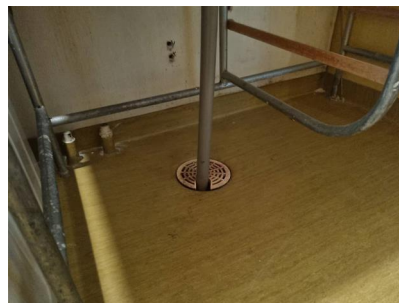
Våtutrymmet har äldre yt-/tätskikt och gjutjärnsbrunn.

Eftersom funktionen, som innebär att ytskiktet/tätskiktet ska vara vattentätt, kan vara nedsatt finns en ökad risk att vatten tränger igenom ytskiktet/tätskiktet med vattenskador i omkringliggande konstruktioner som följd.

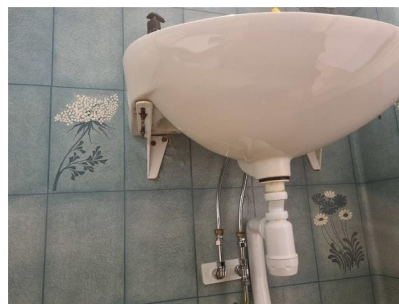
Utrymmet är äldre

Mattsläpp noterades runt gamla gjutjärnsbrunnen.

Handfat sitter snett då gipsen krossats bakom ena infästningen.

Äldre utrymmen kan ha ett lägre fuktmotstånd vilket medför att de är känsligare för vattenbegjutning och eventuella läckage.
