# Besiktningsprotokoll

Anticimex Försäkringsbesiktning i samarbete med Fastighetsbyrån

| Fastighetsadress:<br>Nyponstigen 11 | |

| Besiktningsdatum:<br>2026-09-23 | Protokollnummer:<br>69955200 |

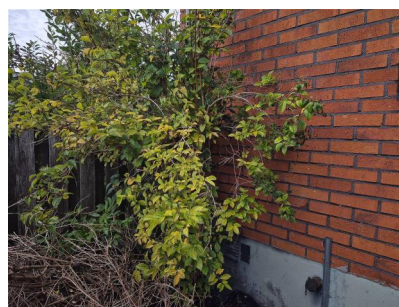
Växter finns i anslutning till byggnaden.

När det finns rabatter och växter nära byggnaden finns risk att fukt stannar kvar i väggarna. Detta kan i sin tur orsaka invändiga fuktskador. Växternas rötter kan också skada grundmuren och sätta dräneringsledningen ur funktion.

Området närmast huset rekommenderas att vara fritt från växtlighet.

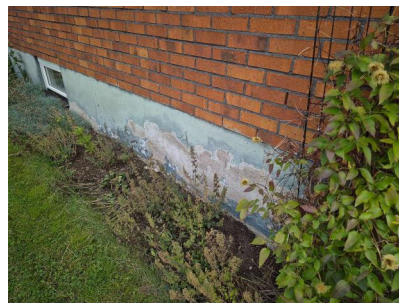
Åldersrelaterade sprickor/färgsläpp noteras.

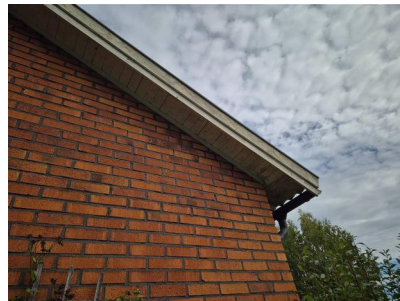
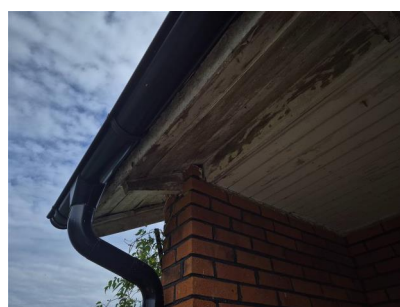
Vindskivor och takfot behov av målning/underhåll.

Vindskivor och träkonstruktioner där målningsbehov finns riskerar att få fukt- och rötskador på grund av sämre vattenavvisande förmåga. För att öka livslängden på träkonstruktioner rekommenderas målning och underhåll.

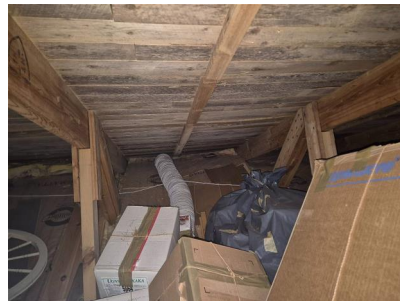
Mikrobiell påväxt finns på underlagstaket.

Detta kan vara ett tecken på att vinden tillförs fukt inifrån bostaden. Observera att besiktning av bostadens ventilationssystem inte har ingått i uppdraget.

Vid kontroll av vinden uppmättes fuktvärden under kritisk fuktnivå för mikrobiell tillväxt.

Fuktkvoten i underlagstak uppmättes till 8%.

Risk för mikrobiell tillväxt föreligger om fuktkvoten överstiger 17 %.

För att komma tillrätta med detta kan fukttillförseln inifrån bostaden behöva minskas. Det kan göras genom att ventilationen i bostaden förbättras samt att eventuella otätheter i vindsbjälklaget (tak-/väggvinklar, taklucka med mera) tätas. Läs Anticimex faktablad om uppvärmda vindsutrymmen för tips och råd.

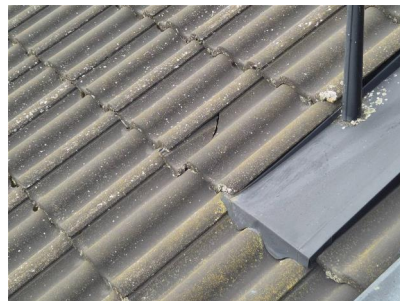
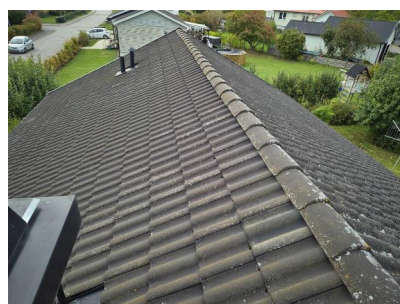
En takpanna noteras sprucken, rekommenderar byte.  
I övrigt inget att notera.

Tak besiktat från takstege.

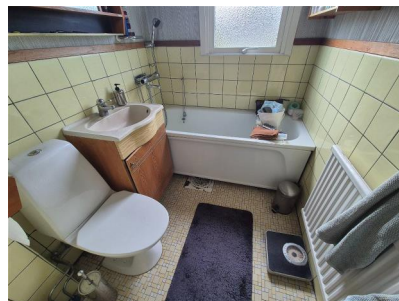
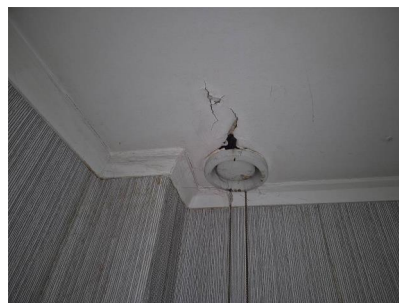
Våtutrymmet har äldre yt-/tätskikt.

Utrymmet är äldre och har passerat tiden för sin tekniska livslängd.

Risknoteringar i utrymmet:

- Äldre rostig gjutjärnsbrunn.
- Fönster i våtzon.
- Äldre fuktskada i anslutning till ventilation.

Fuktindikering på åtkomliga ytor i utrymmet gav inga förhöjda fuktindikationer.

Renovering av utrymmet rekommenderas. Kontakta en behörig våtrumsentreprenör för en renovering. I samband med renoveringen bör omkringliggande konstruktioner kontrolleras för att upptäcka eventuella följdskador.

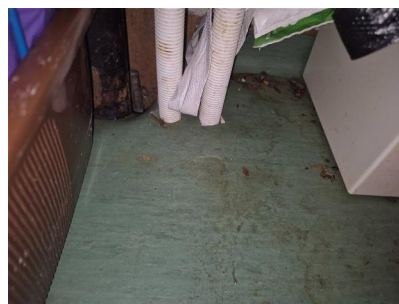
Fuktskydd saknas i diskbänksskåp och fuktindikering i skåpet gav förhöjda fuktindikationer.

Enligt anhörig har vatten läckt ut vid rengöring av vattenlåset nyligen.

Vi rekommenderar en fördjupad undersökning för att bedöma omfattning.

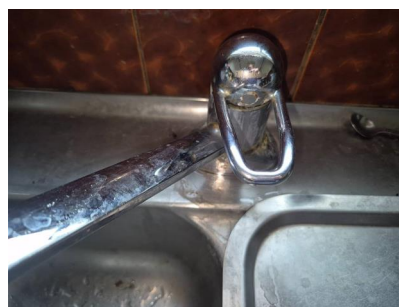
Köksblandare kärvar och läcker vid användning.

Kontakt med en rörmokare rekommenderas för byte.

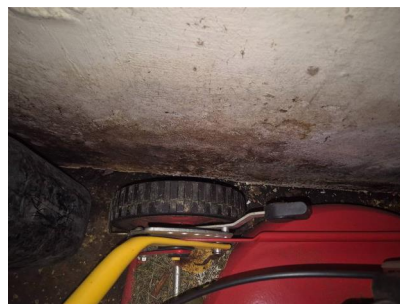
Utvändigt fuktskydd är äldre.

Eftersom källarens utvändiga fuktskydd (dagvattensystem, dräneringssystem samt källarytterväggarnas utvändiga fuktskydd) är äldre, så kan systemet ha nedsatt funktion. Detta ökar risken för invändiga fuktskador i källaren.

Missfärgningar/mindre färgsläpp noteras.

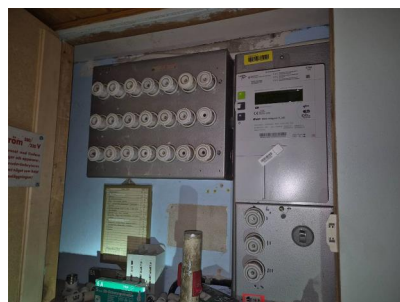
Jordfelsbrytare finns ej.

Det finns inget krav att hus byggda före år 2000 ska ha jordfelsbrytare. Jordfelsbrytaren minskar dock risken för personskador och brand orsakade av elanläggningen.

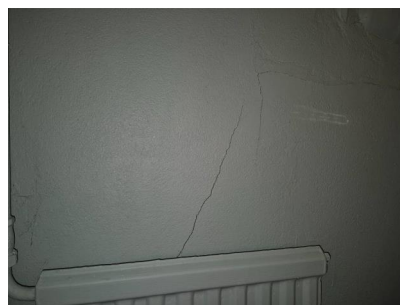
Spricka/or finns i vägg.

Dessa bedöms inte ha lett till bakomliggande skador.

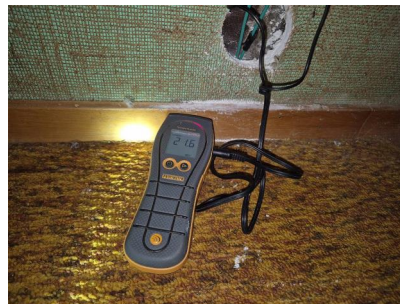
Betongplatta på mark med uppreglat och isolerat golv och utreglade väggar

Befintliga golv och väggkonstruktioner riskerar på grund av naturlig fuktpåverkan att drabbas av fuktskador. Detta i sin tur kan leda till mikrobiella skador (angrepp av mikroorganismer) som kan resultera i att mikrobiell lukt sprids till boendemiljön.

Vid kontroll av konstruktion uppmättes fuktvärden över kritisk nivå för mikrobiell tillväxt.

Fuktkvoten uppmättes till 22% via ett taget provhål i vägg.  
Risk för mikrobiell tillväxt föreligger om fuktkvoten överstiger 17 %.

Vi rekommenderar en fördjupad undersökning för att bedöma orsak och omfattning. Det är viktigt att tänka på att denna rekommendation om fördjupad undersökning gäller hela utrymmet.

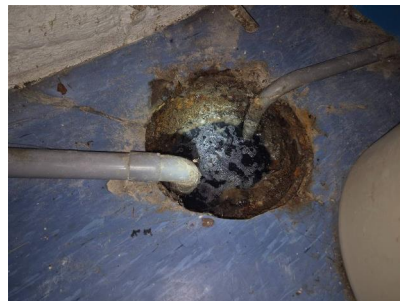
Tvättstuga/Dusch har äldre yt- och tätskikt.  
Åldersrelaterat mattsläpp intill golvbrunn.

Utrymmet är äldre och har passerat tiden för sin tekniska livslängd.

Renovering av utrymmet rekommenderas. Kontakta en behörig våtrumsentreprenör för en renovering.
