**Fastighetsuppgifter**

Fastighetsbeteckning  
Kullbäckstorp 2:292  
Adress  
Skiffervägen 15  
435 42 Mölnlycke

**Besiktningsuppgifter**

| Uppdragsnummer | O33992 |

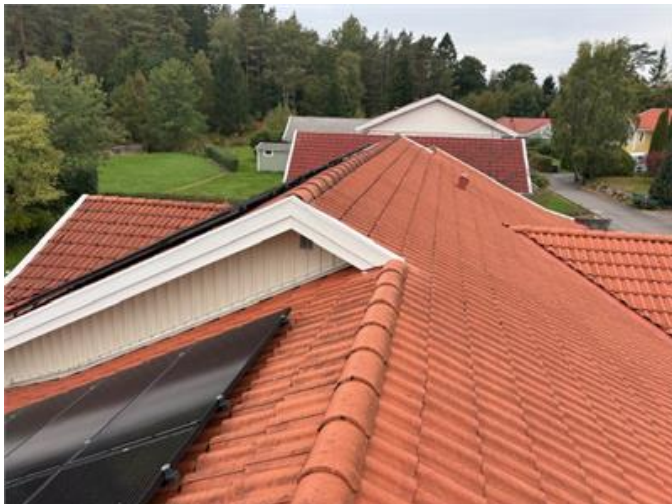
| Besiktningsresultat | | | | | |
|---|---|---|---|---|---|
| Tak | | x | | | Mossa i mindre omfattning förekommer på taktäckningen, vilket bör avlägsnas. Underlagstaket består av en skivkonstruktion. Se kommentar/riskanalys. Bild 1 |

-Då underlagstaket består av skivor finns risk att regn/fukt tränger in i skarvar vid ogynnsam väderlek med läckage på vindsutrymmet som följd. Detta kan påverka byggnaden negativt.

Bilden visar vy av tak.

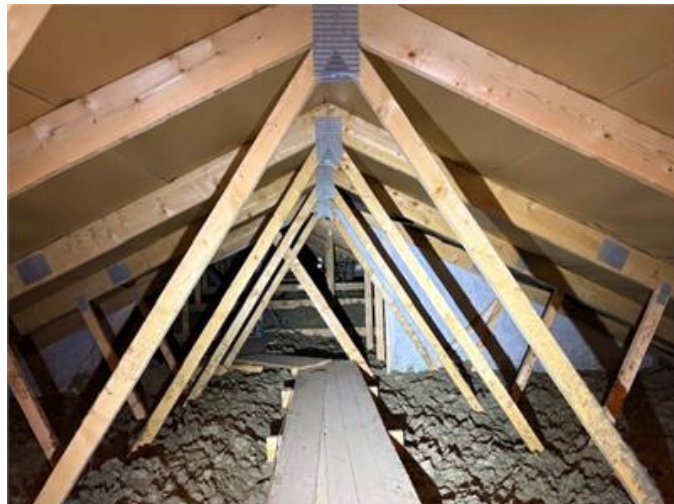
| Besiktningsresultat | | | | | |
|---|---|---|---|---|---|
| <b>Vind</b> | | x | | | Missfärgningar förekommer i utrymmet, se kommentar/riskanalys. Bild 2 & 3 |

Bilden visar vy av vind.

-Konturerna på missfärgningarna kan t.ex. ritas in för att få en bättre kontroll över missfärgningarna, skulle de öka i omfattning bör kontakt tas med en fackman för vidare kontroll/åtgärd. Se även rubrik Tak (underlagstak av skivkonstruktion).

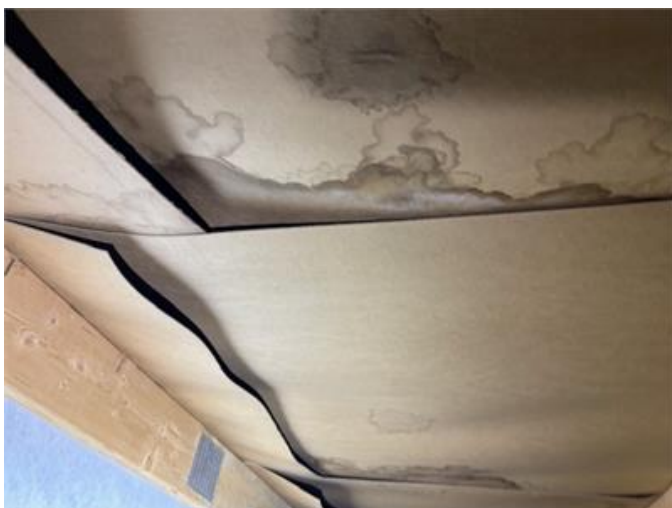
Bilden visar exempel på missfärgningar i underlagstaket.
