**Fastighetsuppgifter**

Lärkfalken 2

Solrosgatan 45

**Besiktningsuppgifter**

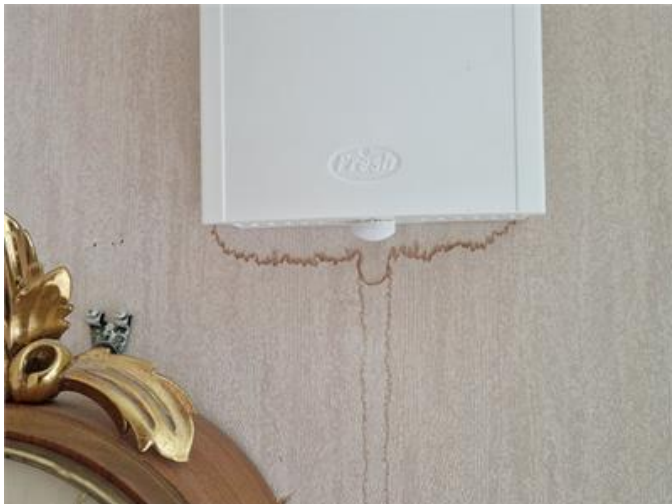
| Besiktningsresultat | | | | | |
|---|---|---|---|---|---|
| Sovrum 2 | | X | | | - Fuktmärken förekommer på vägg vid friskluftsventil. Dessa bedöms vara äldre och fuktindikrades utan anmärkning vid besiktningsstillfället. Se även bild sid 5. |

Sovrum 2:  
Fuktmärken förekommer på vägg vid friskluftsventil.

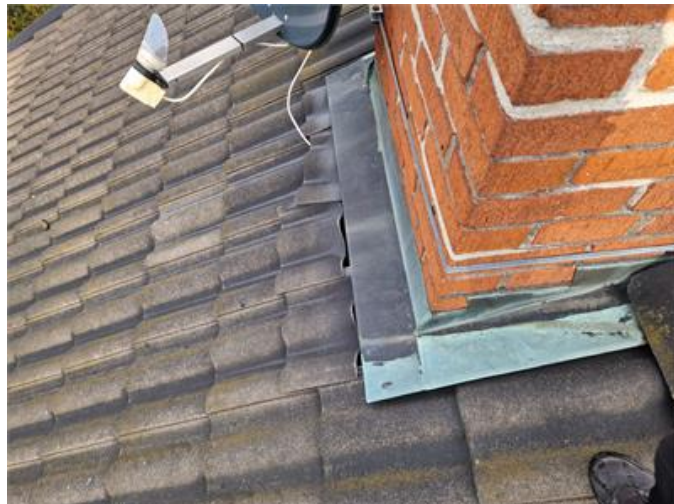
| Besiktningresultat | | | | | |
|---|---|---|---|---|---|
| Tak | | X | | | <ul style="list-style-type: none"> <li>- Enstaka sprucken takpanna noterades.</li> <li>- Läge på takpannor invid skorsten har behov av justering. Se även bild sid 5.</li> <li>- Nocktätning saknas.</li> <li>- Takpannorna bedöms inte vara fastsatta enligt gällande anvisningar. (ej spikade/skruvade)</li> </ul> |

Tak:  
Takpannor invid skorsten har behov av justering

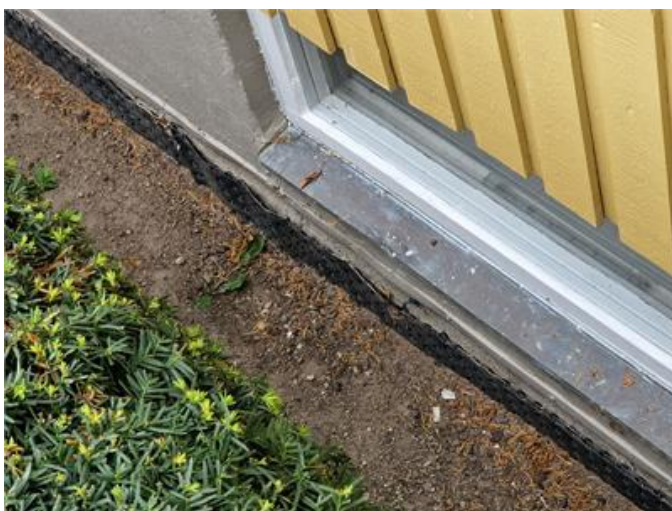
| Besiktningresultat | | | | | |
|---|---|---|---|---|---|
| Fasad och Sockel | | X | | | <ul style="list-style-type: none"> <li>- Färgsläpp/putssläpp förekommer på sockel.</li> <li>- Den tekniska livslängden på källarytterväggarnas fuktisolering anses vara passerad, se även info på protokollets näst sista sida Pos. 6.</li> <li>- Dräneringsmattan har släppt från avslutningslist. Se även bild sid 5.</li> <li>- Dräneringsmatta synlig ovan mark. Delar av utvändigt fuktskydd som utsätts för solljus blir sprött och riskerar att spricka vilket försämrar funktion och teknisk livslängd.</li> </ul> |

Sockel:  
- Dräneringsmattan har släppt från avslutningslist.  
- Dräneringsmatta synlig ovan mark.
