**Fastighetsuppgifter**

Biby 1:15

Biby Skräddarstugan

| Uppdragsnummer | A38448 |

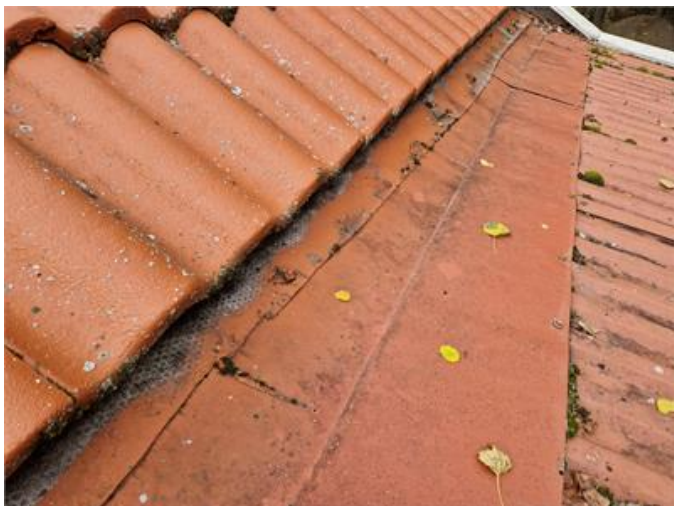
Tak:  
Synlig takpapp/takduk förekommer undre nedre  
pannraden.
