# Besiktningsprotokoll

Anticimex Försäkringsbesiktning i samarbete med Fastighetsbyrån

| Fastighetsbeteckning:<br>Sädesärlan 53 | |

| Besiktningsdatum:<br>2026-09-28 | Protokollnummer:<br>69951147 |

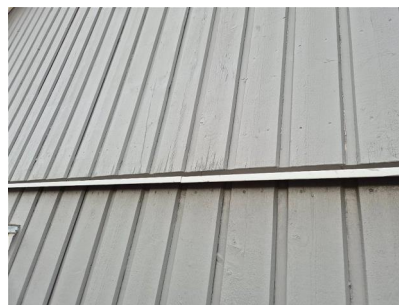
Fasadpanel är lokalt i behov av bättringsmålning.

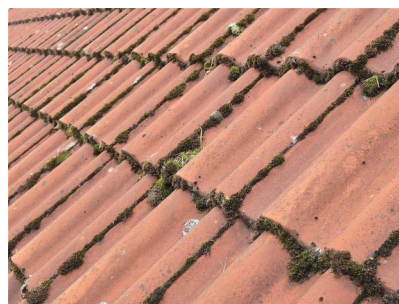
- Mosspåväxt finns på takpannorna.
- Taket har av säkerhetsskäl besiktigats från mark och takstege.

Mossa som växer på taket kan leda till att taktäckningen har ett minskat motstånd mot vatteninträngning, vilket kan resultera i fuktrelaterade skador på träläkt och underliggande konstruktioner.

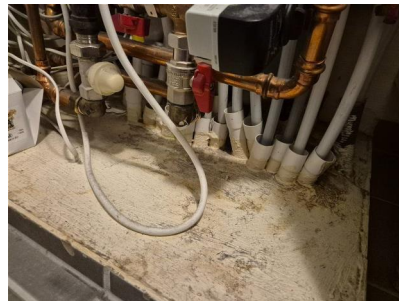
Rör genomföringar till tappvatten, värmesystem etc. är placerade i gjuten förhöjning med tätskikt.

Detta är ett avsteg enligt gällande branschregler, dock bedöms risk för skada som liten. Utrymmet kan med fördel kompletteras med fuktlarm.

Vid fuktindikering som utfördes i utrymmet noterades inga förhöjda fuktindikationer.

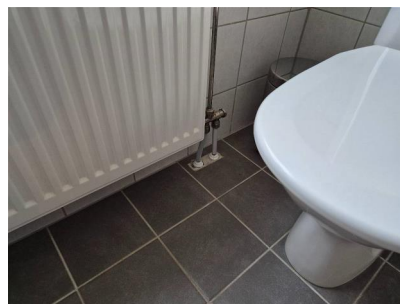
Rör genomföringar till radiator finns i golvet.

Detta är ett avsteg enligt gällande branschregler, dock bedöms risk för skada som liten.

Vid fuktindikering som utfördes i utrymmet noterades inga förhöjda fuktindikationer.

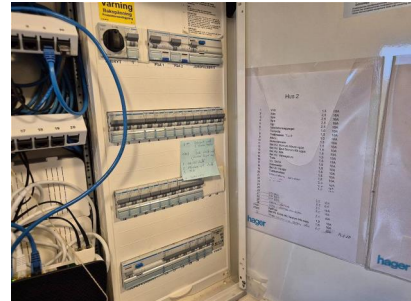
- Gruppförteckning och jordfelsbrytare finns till elcentralen.
- Vid stickprovsvis funktionskontroll av jordade eluttag i kök och våtutrymmen noterades inga avvikelser.

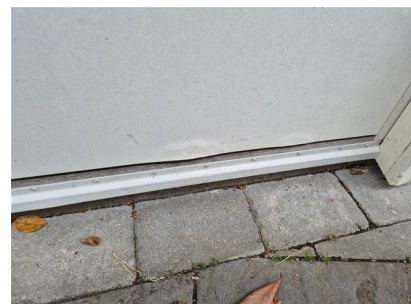
- Förrådsdörr är något formförändrad i nederkant.
- Viss mosspåväxt förekommer på takpannorna, dock är mossan behandlad och torr/spröd.
