# Besiktningsprotokoll

Anticimex Försäkringsbesiktning i samarbete med Fastighetsbyrån

| Fastighetsadress:<br>Länsbodarna 26 | |

| Besiktningsdatum:<br>2026-09-28 | Protokollnummer:<br>69951373 |

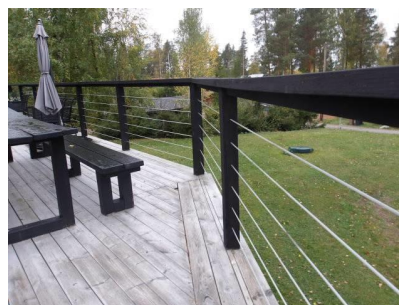
Staket har inte godkänt fallskydd.

Det är större mellanrum än 110 mm vilket gör att barn kan komma igenom.

Montera fallskydd som t ex plexiglas eller glasskiva.

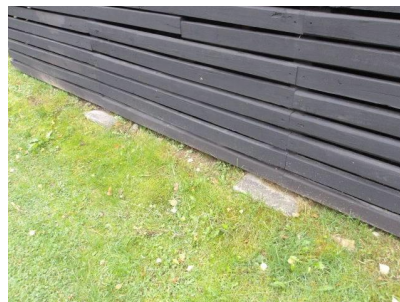
Delar av altanen har inte gjutna/borrade plintar.  
Altanen kan sjunka på dessa delar.  
Inga sättningar noterades vid besiktningen.

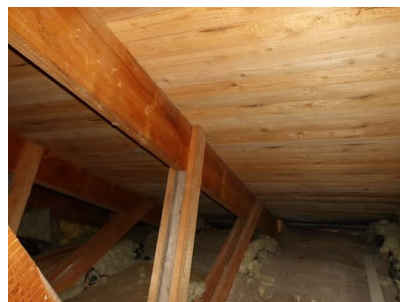
Vid kontroll av vinden uppmättes fuktvärden under kritisk fuktnivå för mikrobiell tillväxt och en normal lukt upplevdes.  
Fuktkvoten i underlagstak/takbjälkar uppmättes till 9 %.

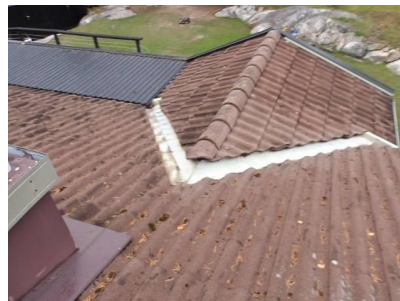
Yttertaket är äldre.

Takpannor, plåtdetaljer och underlagspapp har enligt vår bedömning en begränsad livslängd. Eftersom husets taktäckning är äldre har det ett minskat motstånd mot vatteninträngning. Detta i sin tur kan leda till fuktskador på träläkt och vidare ner i underliggande konstruktioner.

Av den anledningen behöver en årlig kontroll av taket utföras där eventuella trasiga takpannor byts ut, att takpannor och hängrännor rengörs från skräp samt vindsutrymmet kontrolleras för att upptäcka eventuella läckage i tid.

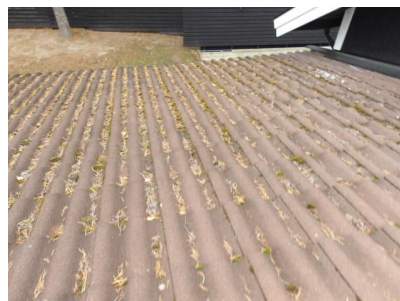
Mosspåväxt finns på takpannor.

För att öka livslängden på taket rekommenderas att mossan tas bort från takpannorna.

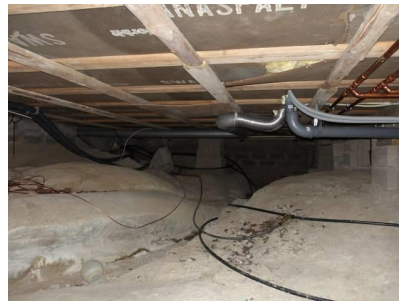
Vid kontroll av konstruktionen i krypgrund uppmättes fuktvärden under kritisk fuktnivå för mikrobiell tillväxt och normal lukt upplevdes.

Golvbjälklaget ovan den uteluftsventilerade krypgrunden riskerar att drabbas av fuktskador på grund av naturlig fuktpåverkan. Detta kan i sin tur leda till mikrobiella skador (angrepp av mikroorganismer) som kan leda till att mikrobiell lukt sprids till boendemiljön. Fuktkvoten uppmättes till 12-15 %.

Det finns risk för mikrobiell tillväxt om den relativa fuktigheten (RF) i den omgivande luften är över 75 %. I furuvirke motsvarar det en fuktkvot (FK) på 17 %.

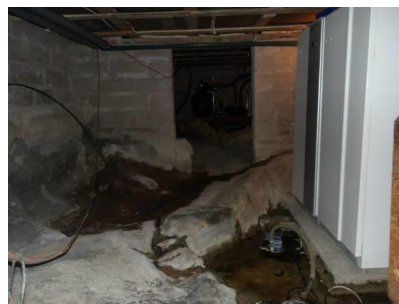
Vatten kommer in på/via berghäll.

Pumpgrop med vattenpump finns i utrymmet.

Viktigt att pumpen kontrolleras så att den fungerar.

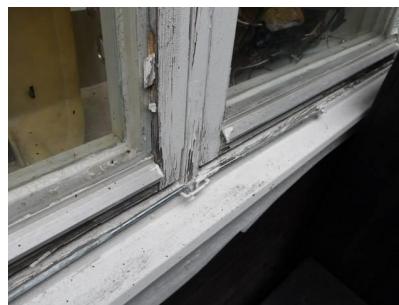
Vanligt underhållsbehov på fönster, kittning och målning.

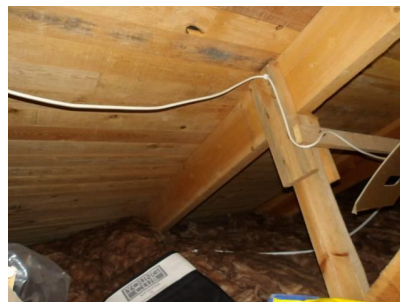
Vid kontroll av vinden uppmättes fuktvärden under kritisk fuktnivå för mikrobiell tillväxt och en normal lukt upplevdes. Fuktkvoten i underlagstak/takbjälkar uppmättes till 10 %.

Det finns risk för mikrobiell tillväxt om den relativa fuktigheten (RF) i den omgivande luften är över 75 %. I furuvirke motsvarar det en fuktkvot (FK) på 17 %.

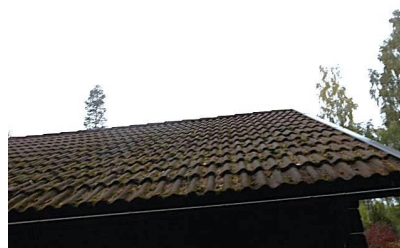
Yttertaket är äldre.

Takpannor, plåtdetaljer och underlagspapp har enligt vår bedömning en begränsad livslängd. Eftersom husets taktäckning är äldre har det ett minskat motstånd mot vatteninträngning. Detta i sin tur kan leda till fuktskador på träläkt och vidare ner i underliggande konstruktioner.

Mosspåväxt finns på takpannor.

Besiktning av yttertaket har genomförts från mark.

För att öka livslängden på taket rekommenderas att mossan tas bort från takpannorna.

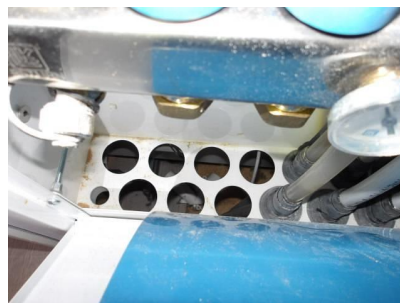
Rörslits saknar vattentät botten.

En rörslits ska ha en vattentät botten och vara försedd med skvallerrör. När det saknas ökar risken för att ett läckage inte upptäcks i tid. Det kan leda till fuktskador i omkringliggande konstruktioner.

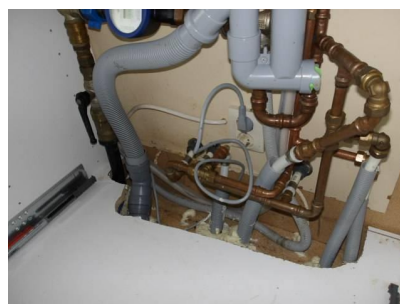
Fuktskydd saknas i diskbänksskåp och under kyl och frys.

Utan fuktskydd är det svårt att upptäcka läckage från rörledningar. Vatten kan då tränga in i omkringliggande konstruktioner och orsaka fuktskador.

För att upptäcka eventuella läckage, installera ett fuktskydd.

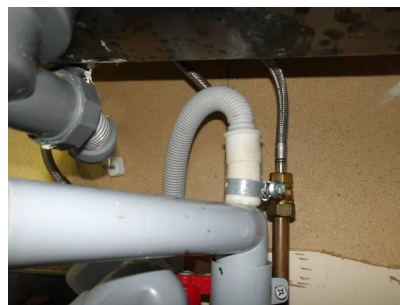
Upphångningsbygel saknas på avloppslang från diskmaskinen.

När upphångningsbygel saknas ökar risken för brott på slangen med läckage som möjlig följd.

För att hindra brott på avloppsslang rekommenderas komplettering av upphångningsbygel.

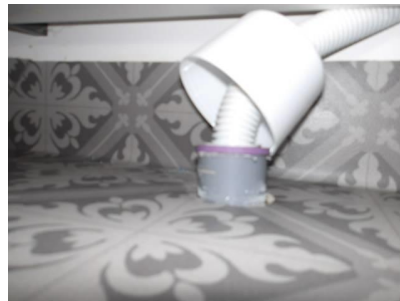
Golvbeläggningen är otät vid rör genomföring.  
Vid läckage kan det leda till fuktskador.

Täta runt rör genomföring.
