# Besiktningsprotokoll

Anticimex Försäkringsbesiktning i samarbete med Fastighetsbyrån

| Fastighetsadress:<br>Geteryggsgatan 54 | |

| Besiktningsdatum:<br>2026-09-16 | Protokollnummer:<br>69912481 |

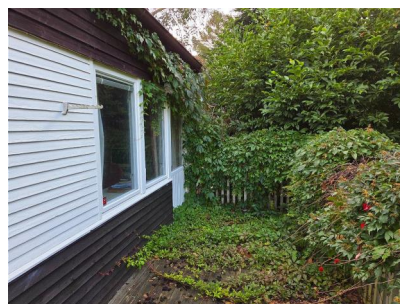
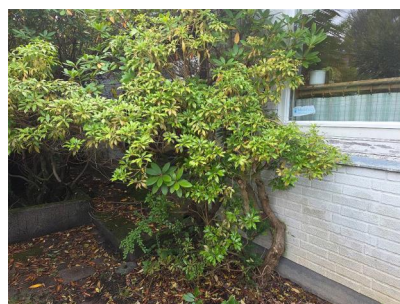
Växter finns i anslutning till byggnad/tak.

När det finns rabatter och växter nära byggnaden finns risk att fukt stannar kvar i väggarna. Detta kan i sin tur orsaka invändiga fuktskador. Växternas rötter kan också skada grundmuren och sätta dräneringsledningen ur funktion.

Området närmast huset rekommenderas att vara fritt från växtlighet.

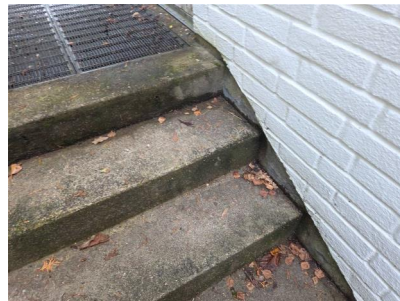
Trappan är motgjuten mot hus och garage.

Eftersom trappan är motgjuten finns risk att vatten tränger in i anslutande konstruktioner vilket i sin tur kan leda till fuktrelaterade skador.

Vidare noteras enstaka sprickor i sockel samt invändigt i vissa utrymmen (dessa kommer inte yttras vidare i protokollet).

Detta kan leda till fukt- och frysskador i konstruktionen.

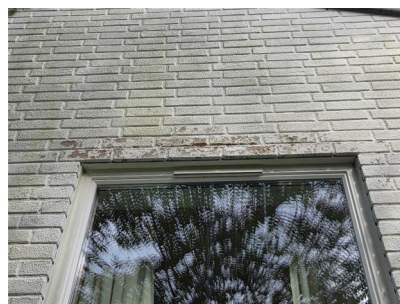
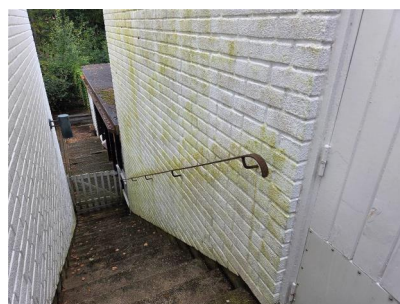
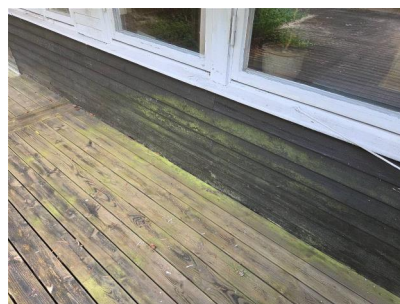
Delar av fasad/sockel (främst husgavel åt söder samt garage åt norr) har ej gått att kontrollera i sin helhet pga växtlighet.

Den äldre tegelfasaden påvisar visst underhållsbehov samt att enstaka balk ovan fönster börjat hänga något.

Tegel är ett starkt och tåligt fasadmateriell som kräver lite underhåll. Ofta förekommer det tunna sprickor vilket vanligen bara är av kosmetisk betydelse. Med tiden behöver dock fogar kompletteras samt att fasadens kramling (förankring i stommen) kan rosta sönder/lossna vilket innebär att fasaden kan bukta/svikta. Vanligt förekommande är även att armeringen över fönster/dörrar rostar (utvidgas) varvid den kraften kan orsaka fogsläpp och sprickbildning i tegelfasader.

Ovanstående kan i sin tur leda till fuktskador i bakomliggande konstruktioner. Stora avvikelser förekommer dock beroende på hur utsatt fasaden är.

Vidare noteras att fasadpanel i trä är i behov av målning/underhåll där panelbrädor lokalt har mindre rötskador.

Fasadbeklädnad och träkonstruktioner där målningsbehov finns riskerar att få fukt- och rötskador på grund av sämre vattenavvisande förmåga. För att öka livslängden på fasadbeklädnaden rekommenderas målning och underhåll. I samband med ommålning rekommenderas att de rötskadade panelbrädorna byts ut.

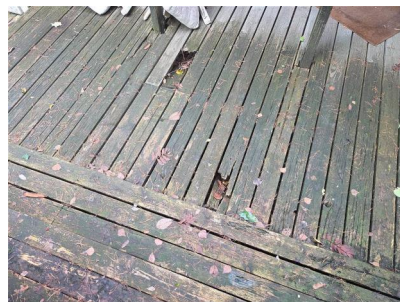
Äldre altantrall påvisar rötskador och är i behov av renovering.

Rötskador är ett tecken på bristande fuktskydd och hög fuktpåverkan samt allmän ålder.

Med hänsyn till underliggande äldre pool rekommenderar vi en kontakt med fackman för åtgärd.

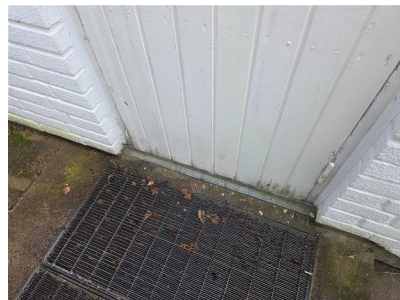
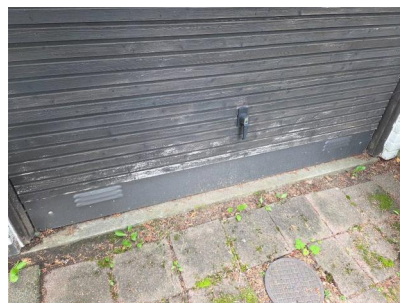
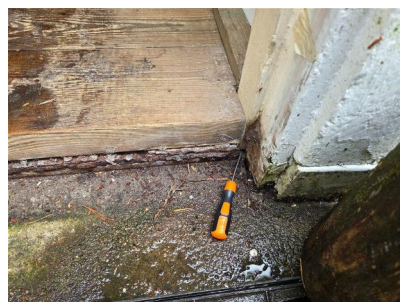
Dörrar samt garageport är i behov av målning/underhåll där mindre rötskador noteras i groventréns samt garagets ytterdörr.

Dörrar där målningsbehov finns riskerar att få fukt- och rötskador på grund av sämre vattenavvisande förmåga. För att öka livslängden på dörr rekommenderas målning och underhåll.

Vidare noteras att tröskelbleck saknas under entrédörr samt är otätt vid infästningar kring garagedörr där rostpåverkan noteras.

Eftersom tröskelblecken saknas/är otäta finns risk att vatten tränger in i väggen vilket i sin tur kan leda till fuktskador i väggkonstruktionen.

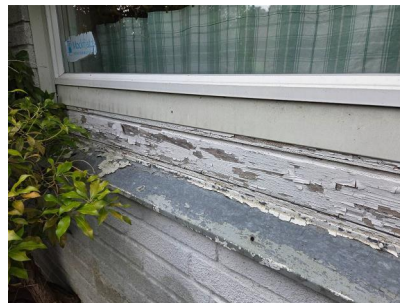
Fönster/fönsterdörrar är i behov av målning/underhåll.

Fönsterbågar och fönsterkarmar där målningsbehov finns riskerar att få fukt- och rötskador på grund av sämre vattenavvisande förmåga.

För att öka livslängden rekommenderas målning och underhåll.

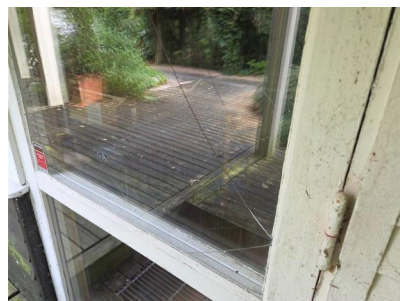
Sprickor finns i fönsterglas (fönsterdörr i souterrängplan).

Eftersom fönsterglas har sprickor bör kontakt tas med entreprenör för bedömning av omfattningen av ett eventuellt fönsterglasbyte.

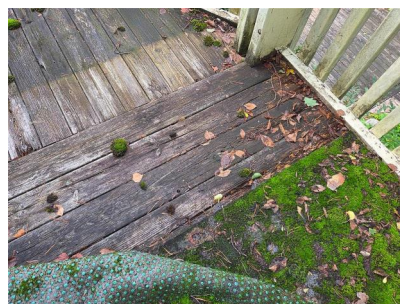
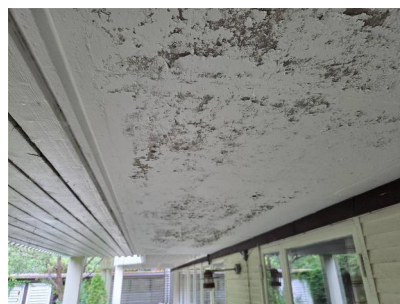
Rötskador finns i balkongens trall, vidare noteras behov av målning/underhåll gällande räcke samt betong där färgen släppt.

Vi rekommenderar en kontakt med fackman för att bedöma orsak och omfattning samt åtgärd av balkong (främst rötskadad trall).

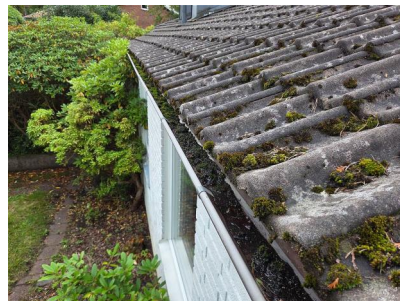
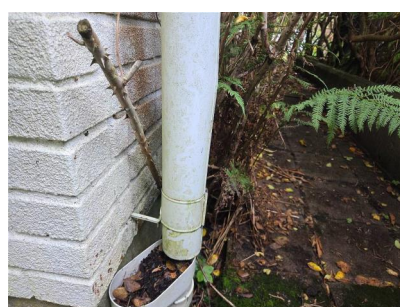
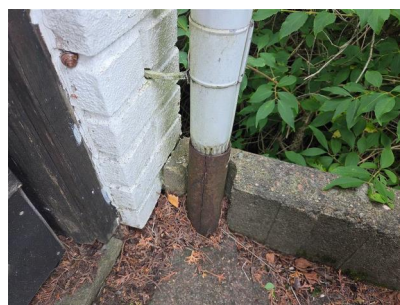
Hängrännor samt stuprör/lövsilar är skräpfyllda. Vidare noteras enstaka trasig lövsil, sprucket dagvattenrör samt att frostsprängning förekommer på enstaka stuprörs fals.

Eftersom delar är skräpfyllda finns risk för fuktskador på fasad och sockel då vatten kan svämma över samt att stuprör riskerar frostsprängning.

För att förhindra översvämning/stopp rekommenderas rensning av hängrännor/lövsilar samt byte av skadade delar.

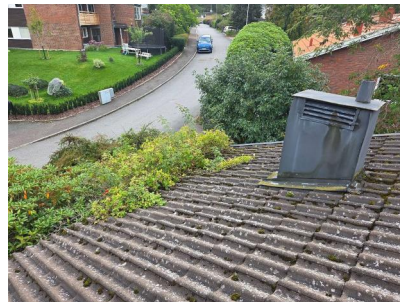
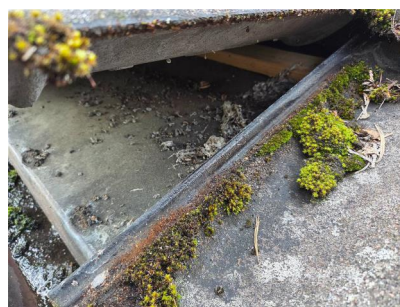
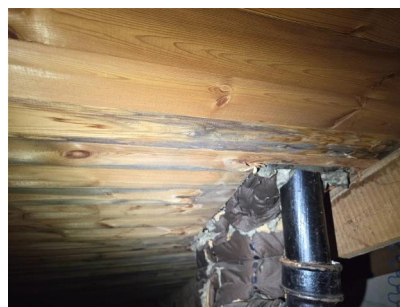
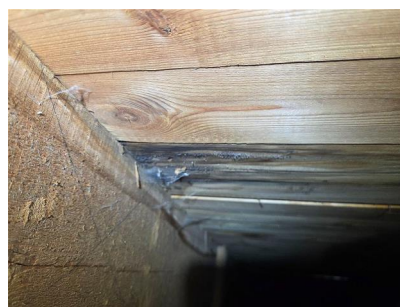
Underlagstaket (hus) har lokala fuktfläckar (främst kring genomföringar). Utvändigt noteras brister gällande mosspåväxt, nocktätning saknas samt att nedersta pannraden skaver på underlagspappen. Vidare rekommenderas det att säkerställa om äldre expansionskärl är tömt på vatten eller ej.

Fuktfläckar kan bero på olika saker, och kan vara ett tecken på en tidigare eller ett pågående läckage.

Vi rekommenderar en kontakt med fackman för kontroll och att bedöma orsak och omfattning samt lämpliga åtgärder.

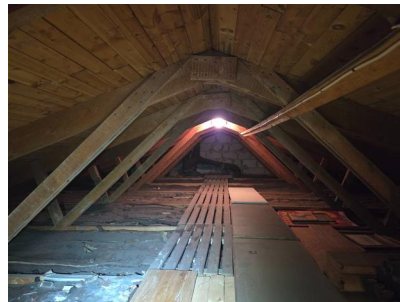
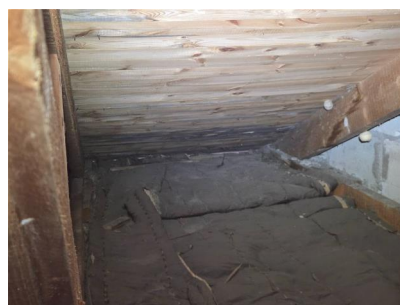
Mikrobiell påväxt finns på underlagstaket samt att ordentlig frånluftsventilation saknas i de "smutsiga" rummen (tex våtrum).

Detta kan vara ett tecken på att vinden tillförs fukt inifrån bostaden. Observera att besiktning av bostadens ventilationssystem inte har ingått i uppdraget.

För att komma tillrätta med detta kan fuktillförseln inifrån bostaden behöva minskas. Det kan göras genom att ventilationen i bostaden förbättras samt att eventuella otätheter i vindsbjälklaget (tak-/väggvinklar, taklucka med mera) tätas. Läs Anticimex faktablad om uppvärmda vindsutrymmen för tips och råd.

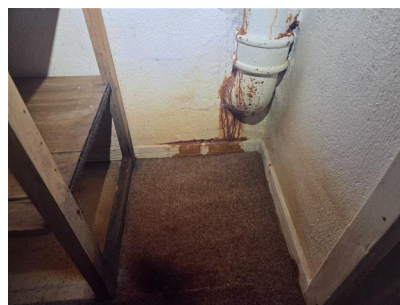
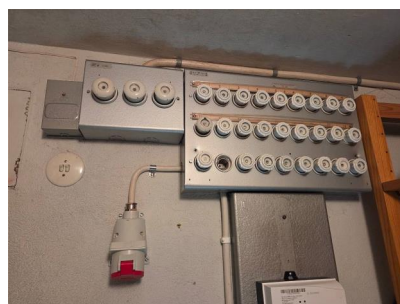
Husets rör- /avlopp samt elanläggning bedöms vara äldre.

Brister noteras gällande bland annat enstaka radiator som porlar kraftigt (entréhall) samt att läckage noteras kring rör i matkällare.

Det behöver inte betyda att systemen har några allvarliga brister, men äldre system kan ha nedsatt funktion/brister på grund av sin ålder, vilket i värsta fall kan leda till läckage/skador.

Vi rekommenderar att en fackman kontaktas för kontroll samt för att hjälpa er med eventuella åtgärder. Observera att ingen besiktning av dessa system har ingått i uppdraget.

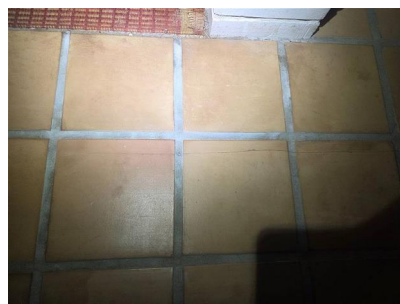
Souterrängkällarens klinkerbelagda ytor påvisar att klinkerplattor lokalt släppts från underlaget vilket uppmärksammades genom "Bom-ljud", vidare noteras enstaka sprickor samt missfärgningar på klinker/fog.

"Bom" innebär att hålrum/luftfickor finns mellan underlaget och klinker och har troligtvis orsakats av brister i underarbetet, vilket i sig inte bedöms kunna leda till skada men istället innebär en ökad risk för att plattor kan spricka vid hård punktbelastning.

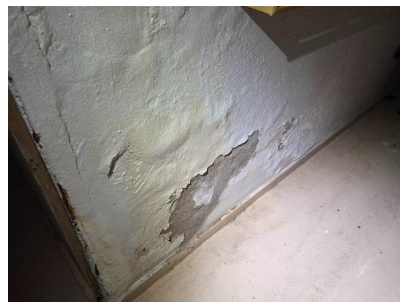
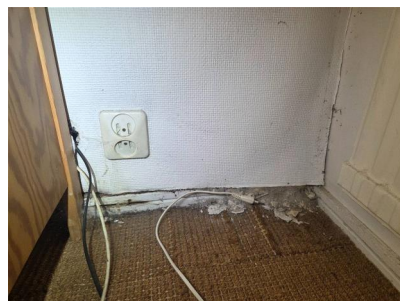
Mikrobiell lukt känns vid inträdet till souterrängplan och mikrobiell påväxt noteras lokalt på organiskt material monterat dikt an grundmur (allrum) samt på täta ytskikt. Vidare noteras puts och färgsläpp, fuktskador och rötsvamp i sovrum 1 & 2 samt tydligt fuktpåverkat material i matkällare.

- Kontroll av konstruktion utfördes via skada i golv i sovrum 2 där golvkonstruktion kunde nås och bestämmas till: betongplatta, tjära/asfaltstrykning, isolering, plank samt ytskikt. Inga relevanta organiska material påträffades varpå fuktkvotsmätning ej kunde utföras.

En fördjupad undersökning rekommenderas för att konstatera orsak till och omfattning av noterade brister/skador och de mikrobiella skador/luft som noterades.

Det är viktigt att tänka på att denna rekommendation om fördjupad undersökning gäller hela souterrängplanet samt det utvändiga fuktskyddet som är äldre.

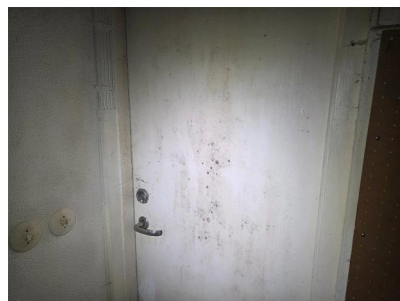
Mikrobiell påväxt noteras på insida ytterdörr och bedöms vara ytligt.  
Rengöring rekommenderas.
