**Fastighetsuppgifter**

Hyltan 2:66

Grandalsvägen 11

| Uppdragsnummer | O34011 |

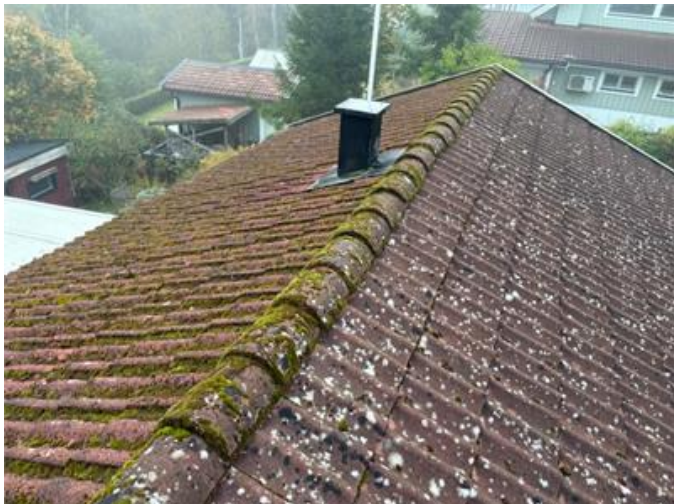
| Besiktningsresultat | | | | | |
|---|---|---|---|---|---|
| Tak | | | X | | Taktäckningen är av äldre standard/datum där flera brister förekommer och den bedöms vara i behov av renovering/utbyte, se kommentar/riskanalys. Bild 1 & 2 |

Bilden visar vy av tak.

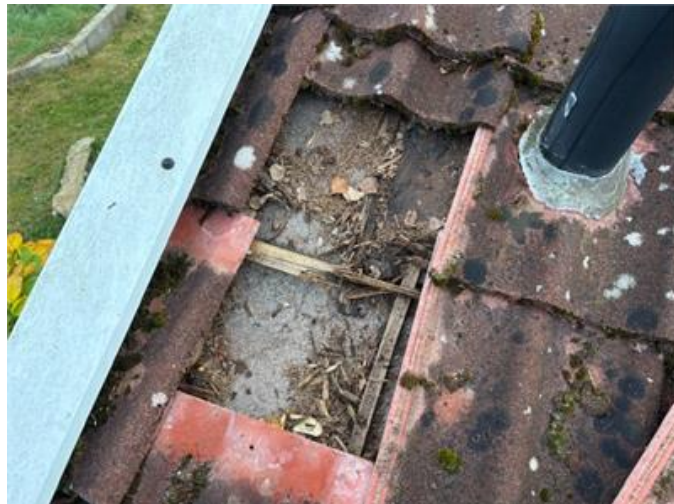
-Då taktäckningen är av äldre standard/datum och när brister förekommer kan det ha ett minskat motstånd mot vatteninträngning. Detta i sin tur kan leda till fuktskador som kan påverka byggnaden negativt.

Bilden visar exempel på brister i taktäckningen.

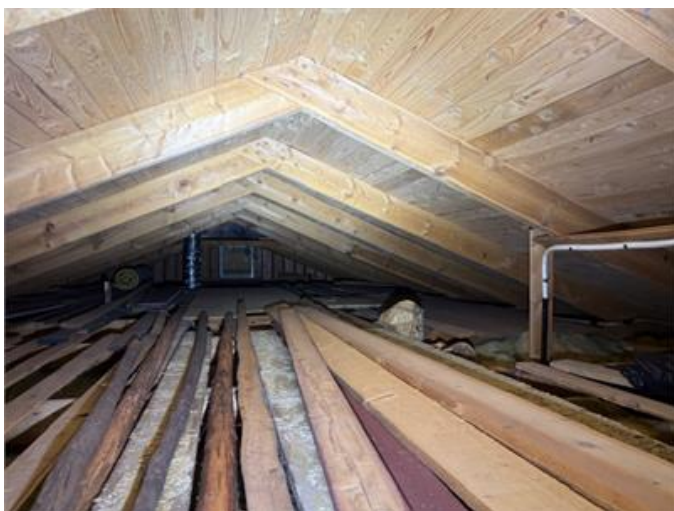
| Besiktningsresultat | | | | | |
|---|---|---|---|---|---|
| <b>Vind</b> | | | X | | Mikrobiell påväxt samt missfärgning förekommer i utrymmet. Stödben finns inte på takstolar. Kontakta en fackman för vidare kontroll/åtgärd. Se kommentar/riskanalys. Bild 3 (Se även rubrik Tak). (Utrymmet är besiktigt ifrån luckan). |

-Om det finns brister i tätningen mellan ett kallt och ett varmt utrymme finns det en risk att relativt varm och fuktig luft läcker ut från det varma utrymmet till det angränsande kalla utrymmet och träffar en kall yta och kondenserar. Missfärgningar kan vara en indikering på att inneluften har läckt ut på vinden så att ett gynnsamt klimat för mikrobiell tillväxt har uppstått. Det kan vara en indikering på att ventilationen inomhus är undermålig. Får detta fortgå finns det en risk att man kan få skador på konstruktioner som i en förlängning påverkar byggnaden negativt.  
-Missfärgningar i vindsutrymme/underlagstaket är en indikation på inläckage/läckage, kontakta en fackman för vidare kontroll/åtgärd.

Bilden visar vy av vind.

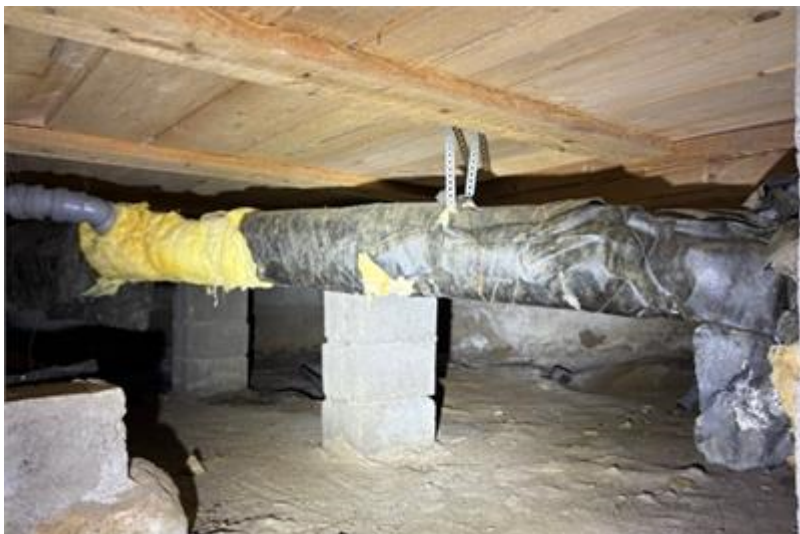
Det kritiska gränsvärdet för mikrobiell tillväxt är ca 17% fuktkvot i trä och för rötskador/svamp ca 28% fuktkvot i trä.

Vid kontroll av konstruktion mättes fuktkvoter stickprovsvis i trossbottens undersida till mellan 20- 25% fuktkvot. Mikrobiell påväxt, berg i dagen samt en avvikande lukt förekommer i utrymmet. En avvikande lukt kunde även kännas i bostaden.

Det rekommenderas att denna besiktning kompletteras med en fördjupad undersökning för att utreda orsaken till samt omfattningen av de fuktrelaterade skadorna/bristerna.
