**Fastighetsuppgifter**

Kåtilla 9:4

Kåtillavägen 51

| Uppdragsnummer | WA9081 |

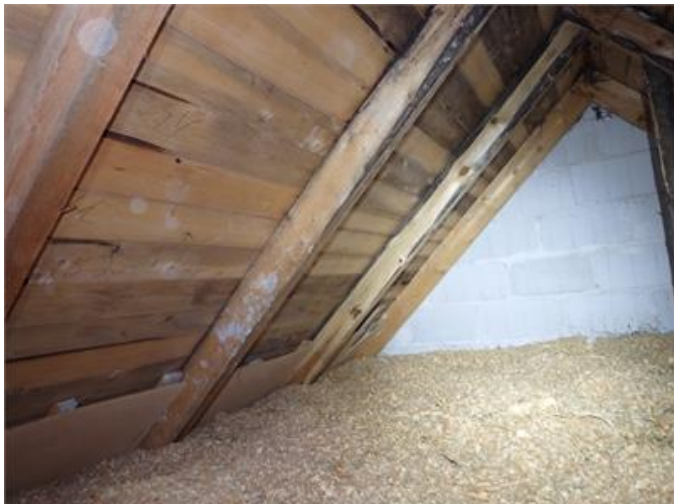
| Besiktningsresultat | | | | | |
|---|---|---|---|---|---|
| Vind | | X | | | Mikrobiell påväxt noteras på underlagstak, se kommentar/riskanalys. |
| Sidovindar | | X | | | Mikrobiell påväxt noteras på underlagstak, se kommentar/riskanalys.<br>Endast del med inspektionslucka besiktigades. |

Exempel på mikrobiell påväxt på underlagstak vind.
