Strålnäs 5:12

Sparres Väg 16

| Uppdragsnummer | T11402 |
| Besiktningsdatum | 2026-09-28 |

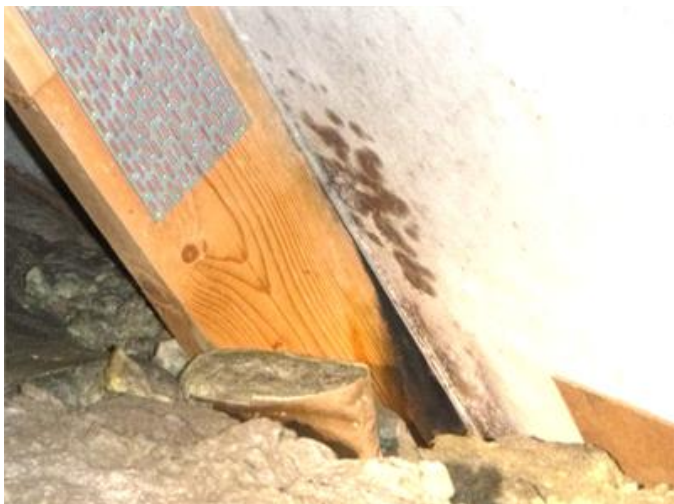
| Besiktningsresultat | | | | | |
|---|---|---|---|---|---|
| Nockvind | | x | | | Mikrobiell påväxt förekommer i begränsad omfattning efter luftläckage på insida yttertak, vilket bör kontrolleras regelbundet så att skadorna inte förvärras |

Mindre missfärgning på insida yttertak på vindsutrymme efter luftläckage från bostaden

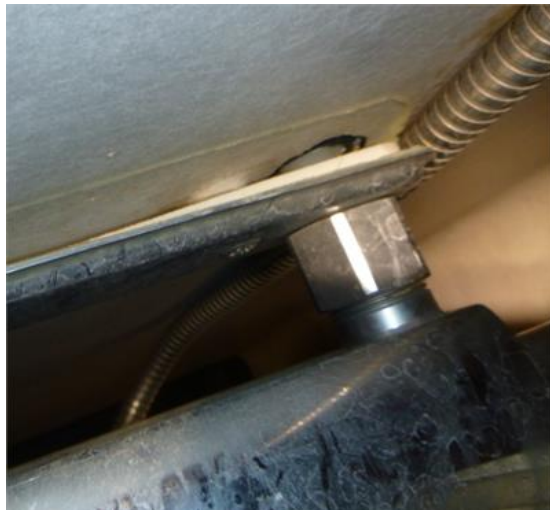
| Besiktningsresultat | | | | | |
|---|---|---|---|---|---|
| Dusch | | | x | | Rör genomföring i vägg i närheten av duschzon<br>Lös blandare i handfatet<br>Defekt toalettstol<br>Fönster är beläget i duschzon med fuktrelaterade skador<br>Blandaren till duschen har lossnat från vägg<br>Förhöjd fuktindikering kring blandare och fönster<br>Se kommentar A |

A Fuktrelaterade skador konstaterades i vägg kring blandaren och kring fönstret som är beläget i duschzonen. Kontakta en fackman för omfattning av skadorna samt återställning.

Otät infästning av duschblandare i vägg på entréplanet

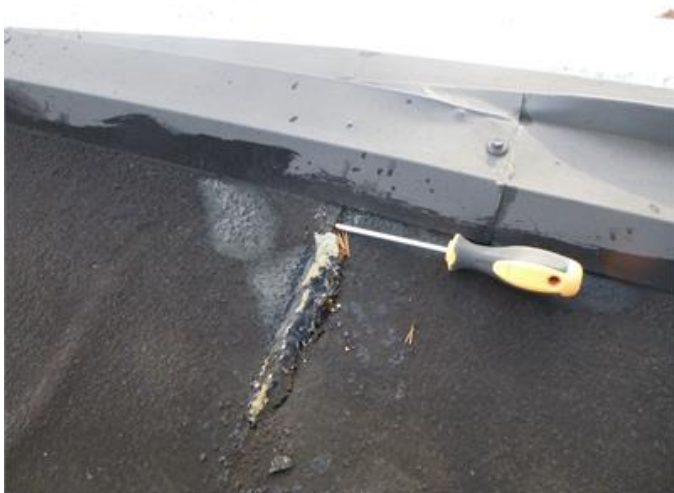
| Besiktningresultat | | | | | |
|---|---|---|---|---|---|
| Garage/förråd | | | X | | Låglutande tak med släpp mellan våder och tafot, se därför info på<br>protokollets näst sista sida pos. 1<br>Fotplåt saknas vid dörr<br>Fjäderbelastad port<br>Lösa eldragningar<br>Golv är astfalterat, organiskt material mot golv visst fuktuppsug |

Släppande väder tillfälligt tätade på garage/förrådstaket

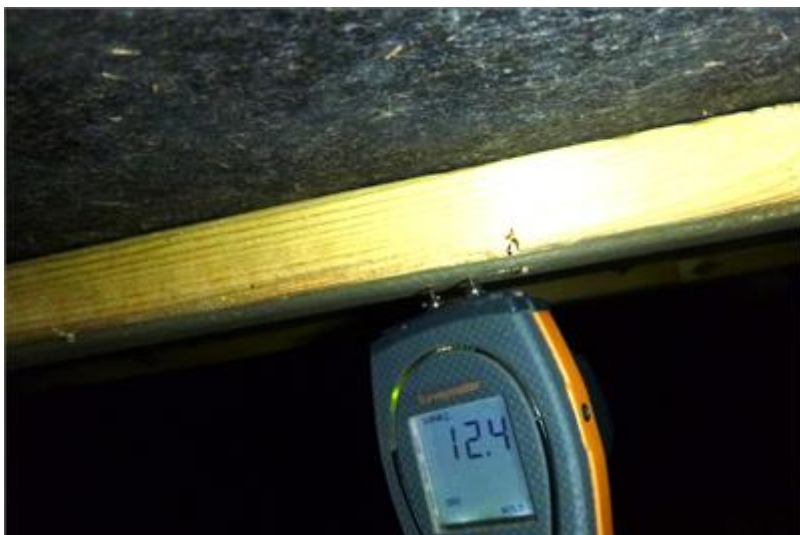
Plastfoilen bör kompletteras något utmot grundmuren. Enstaka trossbottenskiva har lossnat. Fuktgenomslag förekommer i grundmuren i mindre omfattning. Fast eluttag saknas till avfuktaren.  
Vid stickprovskontroll mättes en fuktkvot kring 12,6% och en Relativ fuktighet på 66%.  
Viss mikrobiell lukt förnimrades i utrymmet.

Det kritiska gränsvärdet för mikrobiell tillväxt brukar anges till ca 15-17% fuktkvot (FK) eller ca 70-75% i relativ luftfuktighet (RF).
