Södra Husby 5:77

Albanoplan 24

**Besiktningssuppgifter**

| Uppdragsnummer | A38458 |

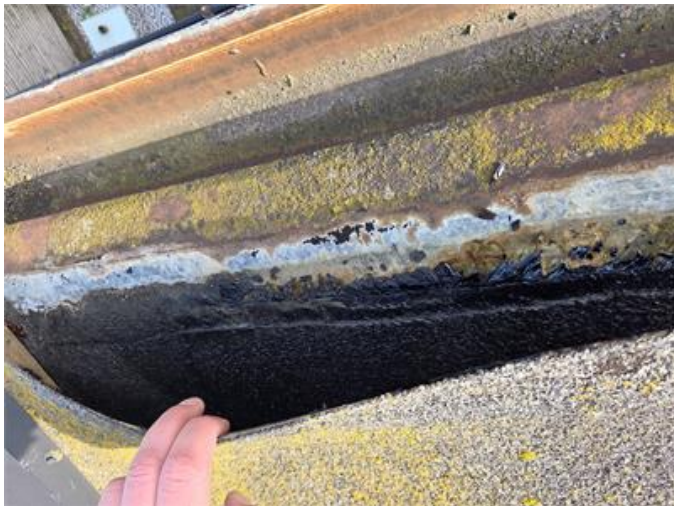
| Besiktningsresultat | | | | | |
|---|---|---|---|---|---|
| Tak | | | X | | <ul style="list-style-type: none"> <li>- Takpappens tekniska livslängd anses vara passerad och ett närliggande underhållsbehov föreligger.</li> <li>- Takpappen har släppt från sitt underlag invid fotplåt, åtgärdsbehov föreligger. Se bild.</li> <li>- Mossa förekommer.</li> </ul> |

Takpappen har släppt från sitt underlag.
