Överåda 3:136

Åda backar 32

| Uppdragsnummer | A38482 |
| Besiktningsdatum | 2026-09-29 |

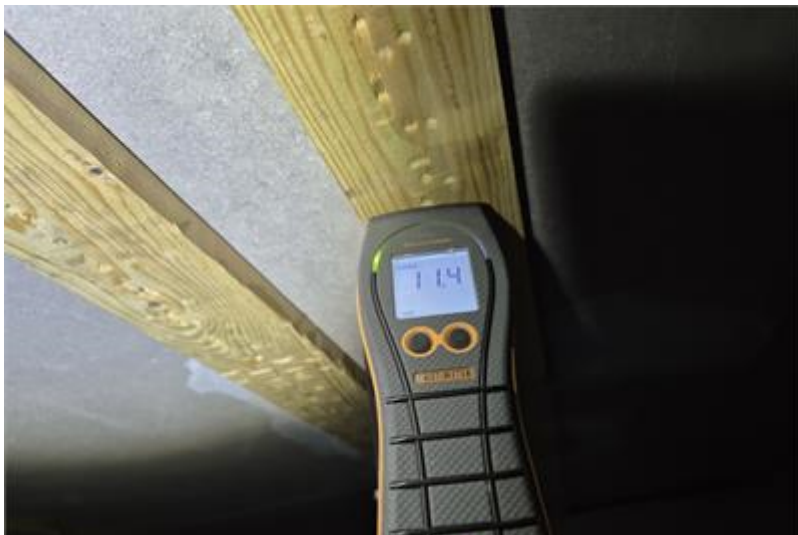
| Byggnadsdel | Krypgrund |
| Konstruktionsdel | Blindbotten |

Det kritiska gränsvärdet för mikrobiell tillväxt brukar anges till ca 15-17% fuktkvot (FK).

FK uppmättes till 11%.
