# Besiktningsprotokoll

Anticimex Försäkringsbesiktning i samarbete med Fastighetsbyrån

| Fastighetsadress:<br>Rosengränd 4 | |

| Besiktningsdatum:<br>2026-09-28 | Protokollnummer:<br>69972128 |

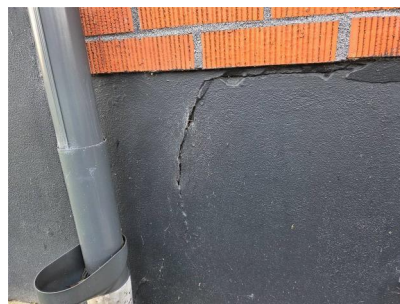
Sprickor förekommer lokalt i sockeln.

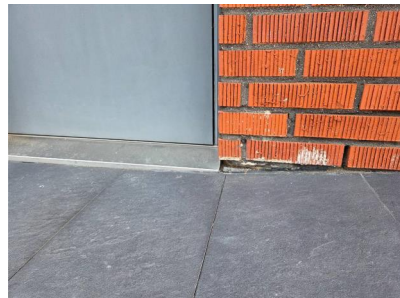
Fog saknas vid garagedörren.

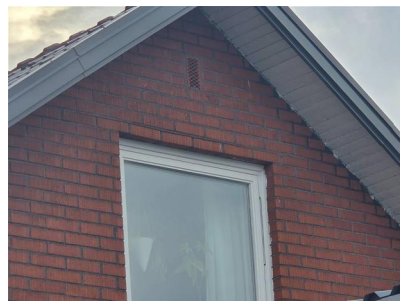
Tegel ovan fönster åt väster på övre plan hänger ned något och fogen har släppt.

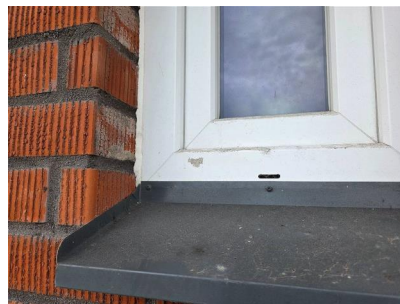
Fönsterblecket är felaktigt monterat.

Detta medför en ökad risk för att vatten kan rinna in och orsaka fuktrelaterade skador i omkringliggande konstruktioner.

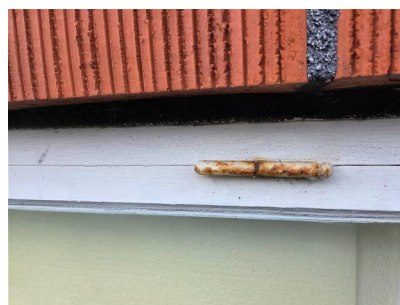
Rostiga gångjärn förekommer.

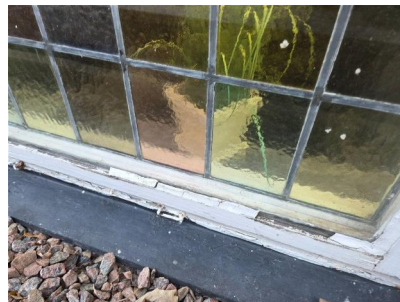
Sprickor finns i flera glas i källarfönster.

Kontakta fackman för åtgärdsförslag.

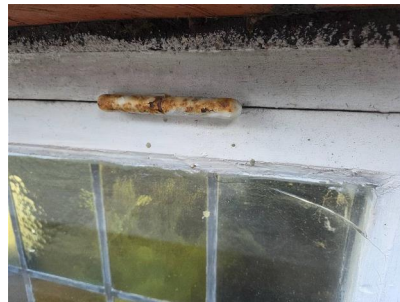
Vissa isolerglas är äldre.

Befintliga fönster är äldre vilket betyder att tätningen mellan fönsterrutorna kan vara sämre. Detta kan leda till att missfärgning/imma kan uppstå mellan glasrutorna.

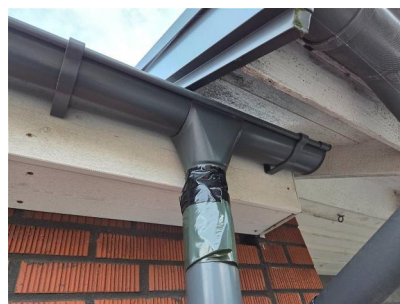
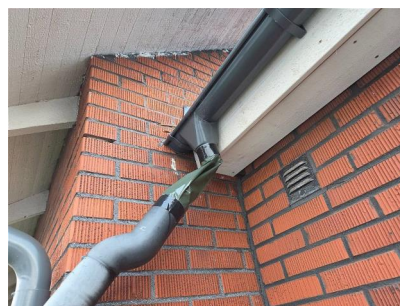
Stuprör saknar del av rör på ett par ställen.

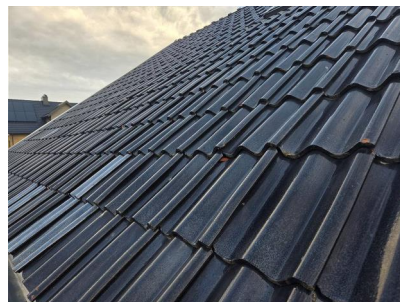
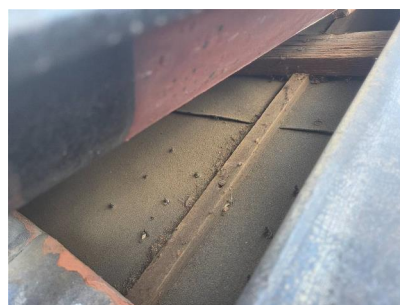
Yttertaket är från tiden då huset byggdes.

Takpannor och underlagspapp har enligt vår bedömning en begränsad livslängd. Eftersom husets taktäckning är äldre har det ett minskat motstånd mot vatteninträngning. Detta ökar risken för att vatten tränger ner i underliggande takkonstruktion med fuktrelaterade skador som följd.

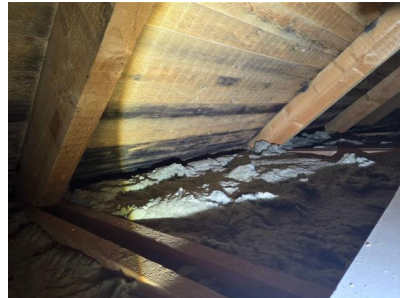
På takets sida mot nordost finns mikrobiell påväxt på underlagstaket.

Den upptäckta mikrobiella påväxten på underlagstaket indikerar att vinden tillförs eller har tillförts fukt inifrån bostaden. För att komma tillrätta med detta måste fukttillförseln inifrån bostaden minskas. Detta kan göras genom att ventilationen i bostaden förbättras samt att eventuella otätheter i vindsbjälklaget (tak/väggvinklar, taklucka mm.) tätas. Se även bifogat faktablad "Ouppvärmt vindsutrymme".10 cm

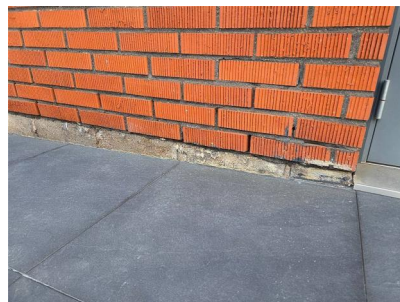
Puts saknas på sockeln.

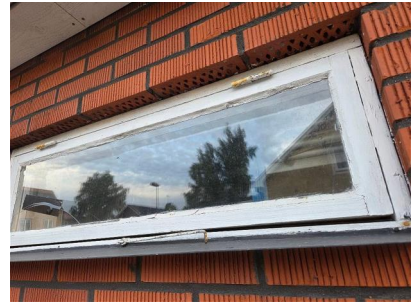
Sprickor finns i fönster.

Kontakta fackman för åtgärdsförslag.

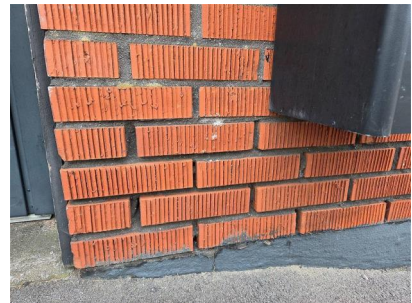
Fogen går inte hela vägen ut till tegelstenens kant.

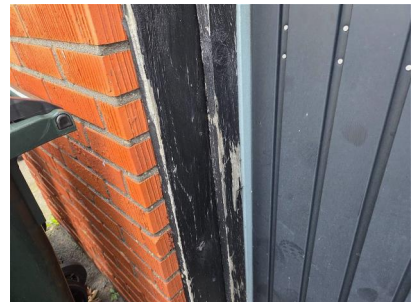
Färgsläpp finns vid portens smyg.

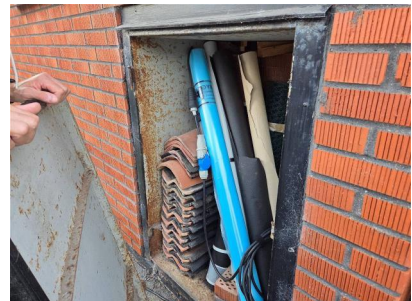
Dörren till det gamla soputrymmet fungerar inte som det var tänkt.

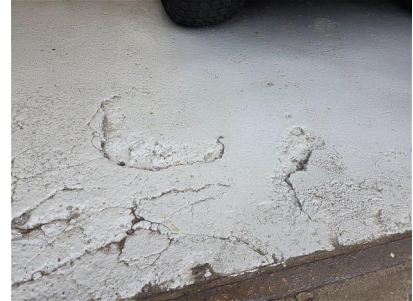
Ojämnt golv förekommer vid den ena porten.

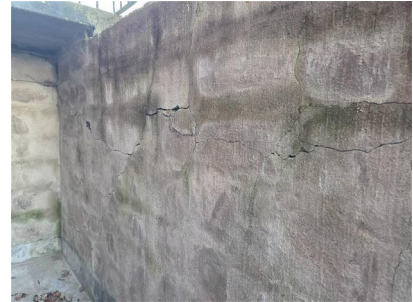
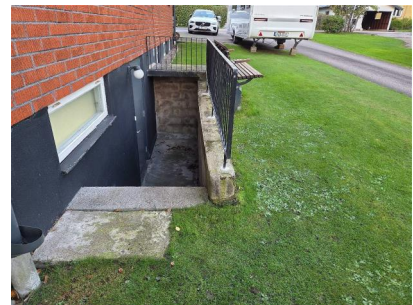
Trappans stödmur har sprickor och den lutar in mot huset.

Risk finns för frostsprängningar med ytterligare försämringar som följd.

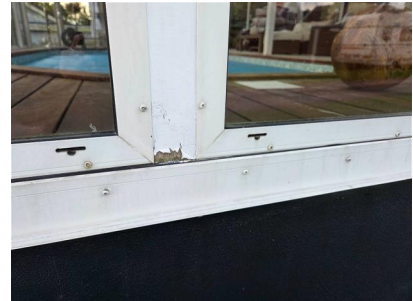
Färgsläpp förekommer.

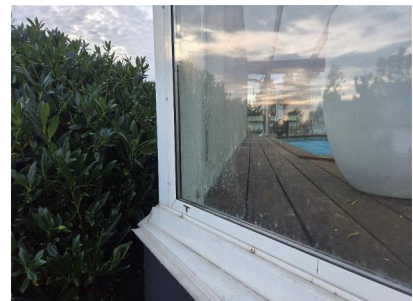
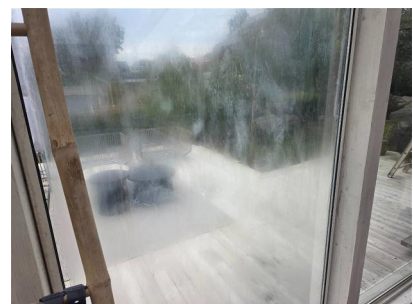
Kondens finns mellan rutor i vissa fönster.  
Ett fönster är punkterat.

Kontakta fackman för åtgärdsförslag.

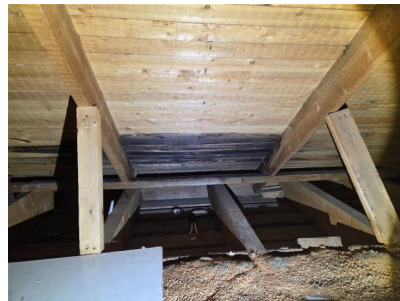
Missfärgningar finns i ett större område i underlagstaket.

Inga förhöjda fuktindikationer påvisades.

Missfärgningar kan bero på tidigare eller pågående läckage.

Vi rekommenderar en fördjupad undersökning för att bedöma orsak och omfattning.

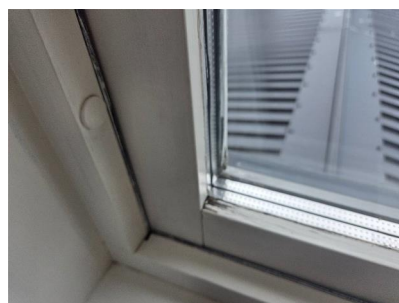
Tilluftsventil finns inte.

Spår av kondens finns i fönsterkarm.

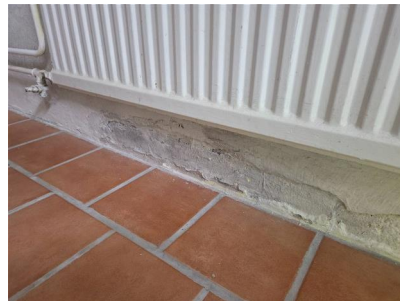
Delar av källarens utvändiga fuktskydd är från tiden då huset byggdes.

Lokala fuktgenomslag förekommer i källarväggarna, vilket yttrar sig i form av puts- och färgsläpp.

Puts- och färg som släppt från underlaget invändigt på källarväggarna indikerar på att källarens utvändiga fuktskydd ej längre fungerar tillfredsställande. För att åtgärda detta måste källarens utvändiga fuktskydd åtgärdas. Se även bifogat faktablad "Källare".

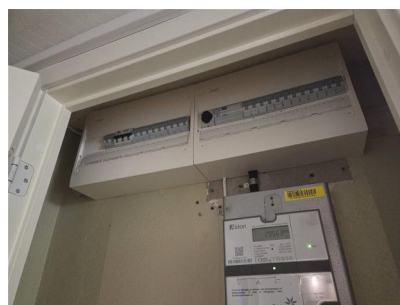
Gruppförteckning över elcentralen saknas.

"Gruppförteckning" är en lista som ska vara placerad vid elcentralen. Den visar vilka säkringar som är anslutna till vilka armaturer, vägguttag och apparater. Den är också till för att underlätta vid felsökning och elarbeten.

Kontakta en elektriker för att upprätta en gruppförteckning som placeras i närheten av elcentralen.
