# Besiktningsprotokoll

Anticimex Försäkringsbesiktning i samarbete med Fastighetsbyrån

| Fastighetsadress:<br>Löjtnant Stuarts gata 16B | |

| Besiktningsdatum:<br>2026-09-29 | Protokollnummer:<br>69966585 |

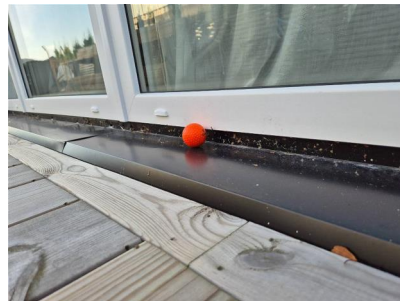
### Utvändigt / Fönster

Fönsterbleck vid fönsterparti har bakfall.

Konstruktionen medför risk för att regn- och smältvatten inte avleds från fasaden på avsett sätt utan istället blir stående eller leds in mot fönster- och väggkonstruktionen. Detta kan på sikt orsaka fuktrelaterade skador i anslutande byggnadsdelar.

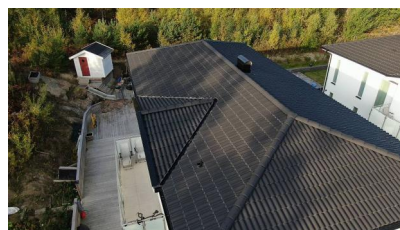
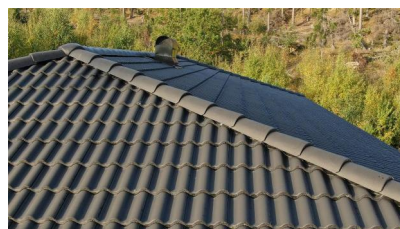
### Utvändigt / Tak

Vid besiktningsstillfället kunde taket inte beträdas då glidskydd saknades och säker transportväg till taket inte fanns.

Taket har kontrollerats med drönare. Inga synliga avvikelser noterades vid drönarinspektionen.

En kompletterande besiktning rekommenderas när säker uppstigning kan ske.

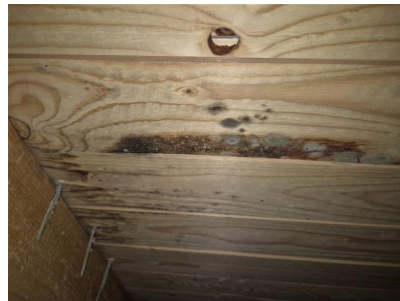
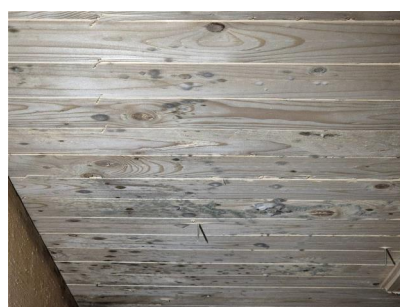
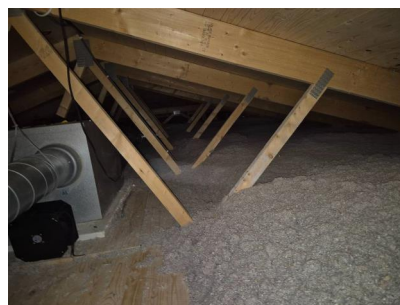
### Utvändigt / Vind

Mindre mikrobiell påväxt noterades på delar av underlagstaket.

Vid kontroll uppmättes fuktkvoter under kritisk nivå för mikrobiell tillväxt. Trots detta förekommer mikrobiell påväxt på delar av underlagstaket, vilket indikerar att konstruktionen vid något tillfälle har varit utsatt för förhöjd fuktbelastning.

Möjliga orsaker kan vara kvarvarande byggfukt, fukttillskott från bostaden genom luftläckage eller påverkan av uteluftens fuktförhållanden.

Fuktvoten uppmättes till 8-9% i takbjälkar och i underlagstaket.

Vi rekommenderar kontakt med fackman för en fördjupad utredning för att fastställa orsak samt bedöma behov av eventuella åtgärder.
