Svärdet 41

Skylvägen 46

| Uppdragsnummer | AB8242 |
| Besiktningsdatum | 2026-09-29 |

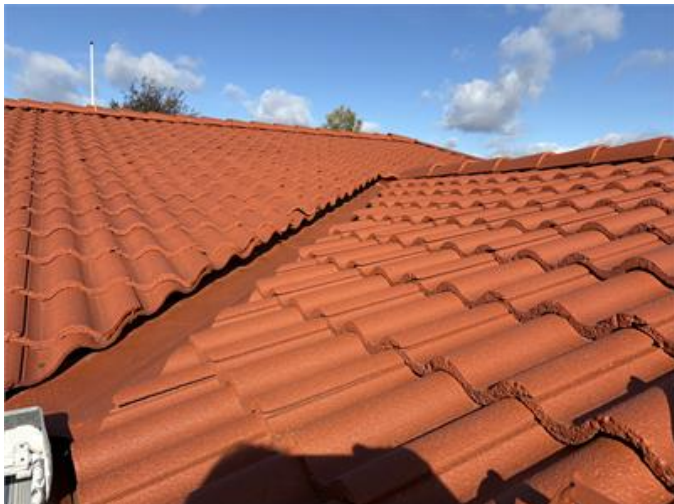
| Besiktningresultat | | | | | |
|---|---|---|---|---|---|
| Tak | X | | | | Taket är besiktigt från mark och fast takstege.<br>Taket har behandlats/målats, typ Tectorius ytbehandling. |

Bild visar det nybehandlade taket

| Besiktningresultat | | | | | |
|---|---|---|---|---|---|
| | | X | | | Nocktättningsband är slitet och bör bytas. |

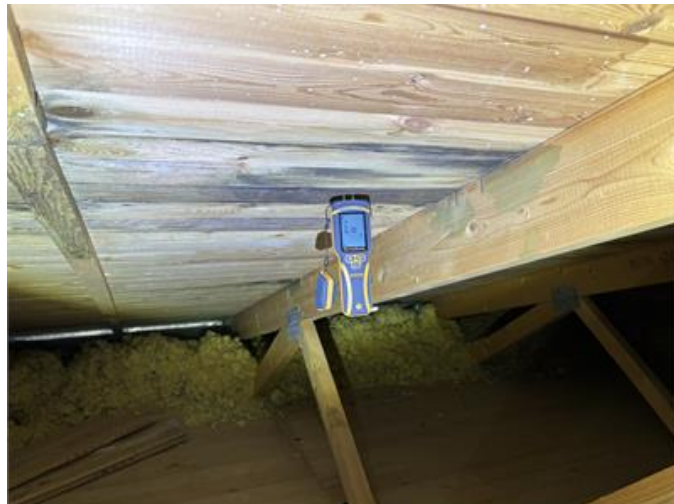
| Besiktningsresultat | | | | | |
|---|---|---|---|---|---|
| Vind | | X | | | Lokala fuktfläckar och mikrobiella missfärgningar förekommer på underlagstak. Även några fläckar vid ventilationsaggregat. Inga förhöjda fuktindikationer erhöles vid stickprovskontroll. Spår av möss noteras i lösullsisolering, se även ägares upplysningar. |

Bild visar fuktfläck på vind
