# Besiktningsprotokoll

Anticimex Försäkringsbesiktning i samarbete med Fastighetsbyrån

| Fastighetsbeteckning:<br>Tärnan 6 | |
| Fastighetsadress:<br>Dalhagavägen 10 | |

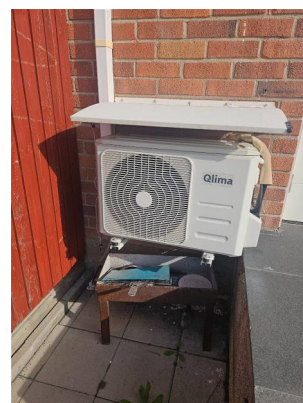
Kondensvatten från luftvärmepumpens utedel leds inte bort från husgrunden.

Detta medför ökad risk för att vatten tränger in i anslutande konstruktioner, vilket i sin tur kan leda till fuktnrelaterade skador. Observera att besiktning av byggnadens värmesystem eller värmepumpen inte har ingått i uppdraget.

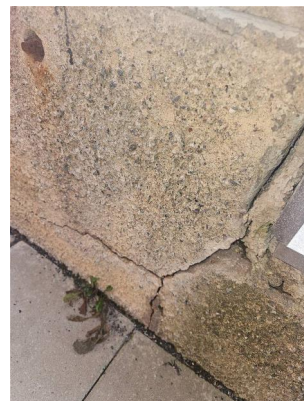
Sprickor finns i puttsen.

Detta kan leda till fukt- och frysskador i konstruktionen.

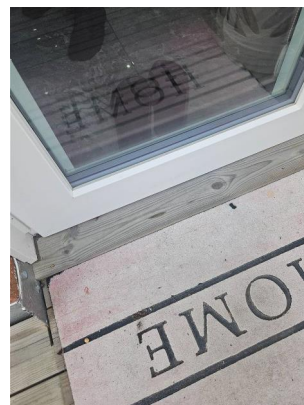
Tröskelbleck saknas under dörr.

Avsaknad av tröskelbleck medför att det finns risk för att vatten kan rinna in och orsaka fuktskador på tröskel och/eller i kringliggande vägg och bjälklag.

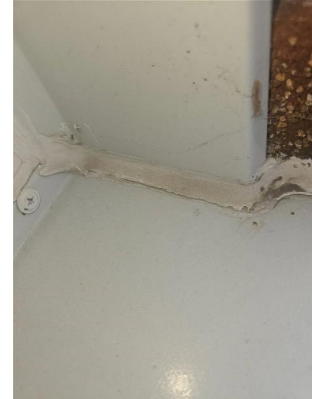
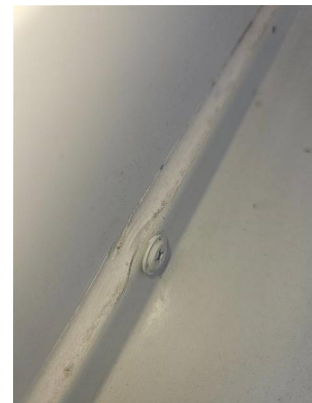
Fönsterbleck är otäta vid infästningar och noterar att fönsterbleck är skruvad med felaktiga skruvar.

Eftersom fönsterblecken är otäta och skruvade med fel skruv finns risk att vatten rinner in i väggen vilket i sin tur kan leda till fuktskador i väggkonstruktionen.

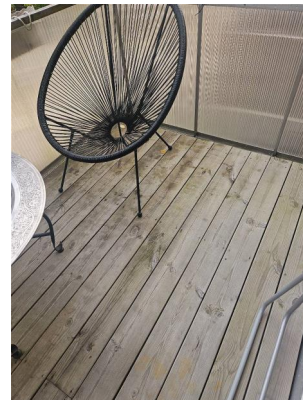
Plåten under trallen kunde inte besiktas då trallen döljer takets yta.

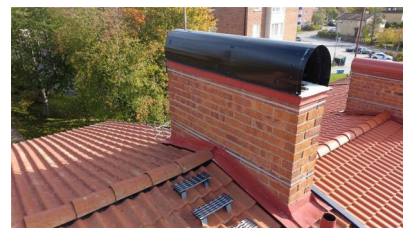
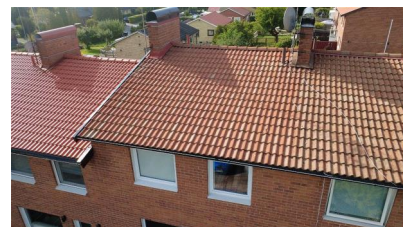
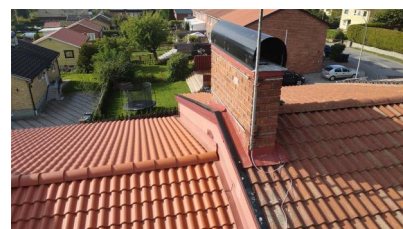
-Noterar att plåtar har rostangrepp och otätheter.

-Enstaka skadade takpannor noteras.

-Takfotsplåtar saknas.

-Underlagspapp, läkt och plåtdetaljer är äldre.

Brister i taktäckningen kan leda till att regn- eller smältvatten tränger ner i underliggande takkonstruktion och orsakar fuktskador.

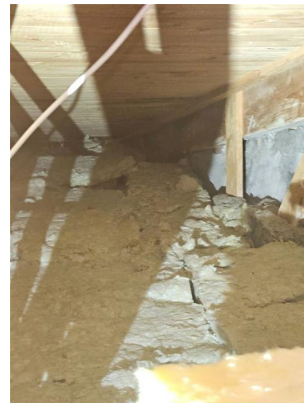
Underlagstaket har en äldre fuktfläckar.

Bedöms vara äldre.

Vid kontroll av vinden uppmättes fuktvärden under kritisk fuktnivå för mikrobiell tillväxt och en normal lukt upplevdes.

Fuktkvoten i underlagstak/takbjälkar uppmättes till 9%.

Risk för mikrobiell tillväxt föreligger om den relativa fuktigheten (RF) i den omgivande luften är över 75% vilket i furuvirke motsvarar en fuktkvot (FK) på 17%.

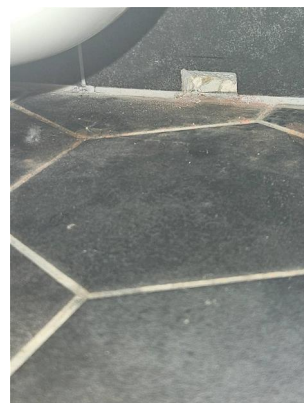
Noterar öppningen under wc-stolen är igensatt.

När öppningen är igensatt finns risk att eventuellt läckage inte upptäcks, vilket kan leda till fuktskador i omkringliggande konstruktioner.

Tröskel saknas.

En avsaknaden av en tröskel medför risk att vatten tränger in i angränsande konstruktioner och rum vilket i sin tur kan leda till fuktrelaterade skador.

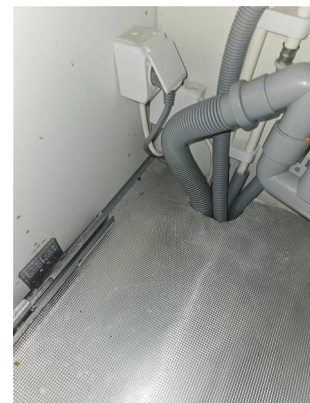
Fuktskydd i diskbänksskåp är inte tätt runt ledningar.

När det inte är tätt runt vattenledningar finns risk vid ett läckage att vatten kan tränga in i omkringliggande konstruktioner och orsaka fuktskador.

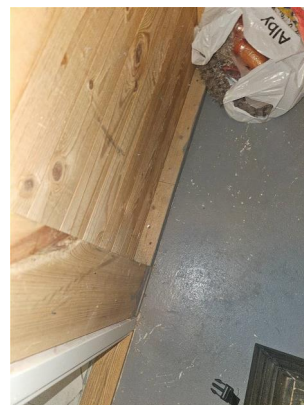
Utvändigt fuktskydd är äldre än 20 år.

Eftersom källarens utvändiga fuktskydd (dagvattenssystem, dräneringssystem samt källarytterväggarnas utvändiga fuktskydd) är äldre än 20 år, vilket betraktas som dessa delars genomsnittliga tekniska livslängd, så kan systemet ha nedsatt funktion. Detta ökar risken för invändiga fuktskador i källaren.

Trädetaljer i kontakt med betonggolv och källarvägg förekommer.

Trädetaljer (trösklar, innervägg mm) kan via kapillärkraft bli fuktiga vilket kan leda till fuktskador. Vid misstanke om detta bör dessa delar bytas ut.

Vid fuktkontroll av träregel mot betongplatta uppmättes fuktvärden under kritisk nivå för mikrobiell tillväxt och normal lukt upplevdes.

Fuktkvoten uppmättes till 10 %.

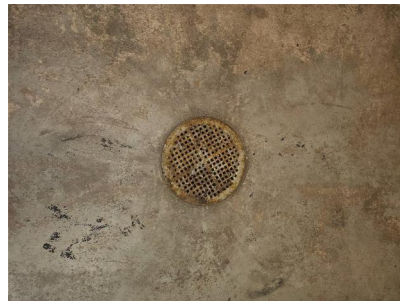
Gjutjärnsbrunnen är rostangripen.

Golvbrunn i pannrum/garage är i dåligt skick.

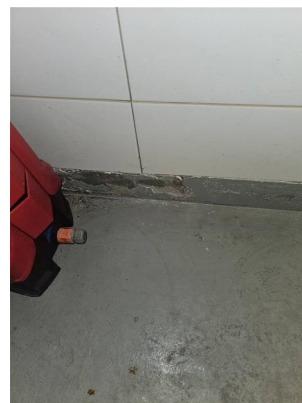
Sprickor finns i golv och noterar mindre putssläpp.

Dessa bedöms inte ha lett till bakomliggande skador.

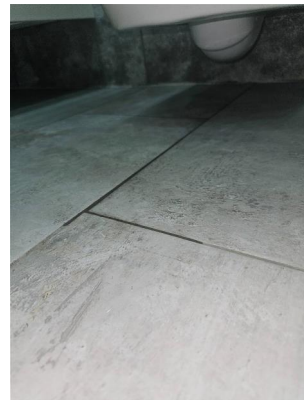
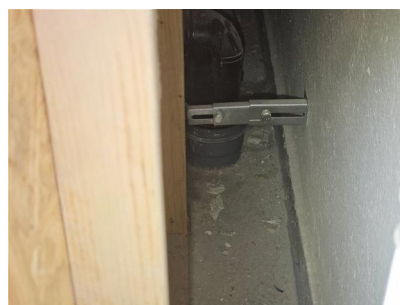
Inbyggd spolcistern till toalett saknar skvallerrör och noterar att det läcker från wc-stolen. Tätskikt saknas bakom toaletten.

Kontakta en fackman för rätt åtgärd och lösning.
