# Besiktningsprotokoll

Anticimex Försäkringsbesiktning i samarbete med Fastighetsbyrån

| Fastighetsadress:<br>Idtjärnsgatan 46 | |

| Besiktningsdatum:<br>2026-09-23 | Protokollnummer:<br>69959128 |

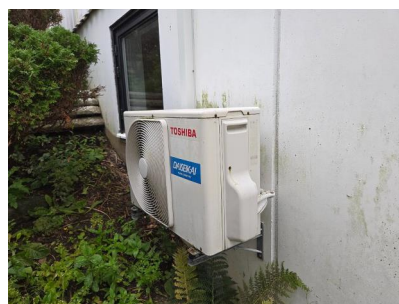
Kondensvatten från luftvärmepumpens utedel leds inte bort från husgrunden.

Detta medför ökad risk för att vatten tränger in i anslutande konstruktioner, vilket i sin tur kan leda till fuktrelaterade skador. Observera att besiktning av byggnadens värmesystem eller värmepumpen inte har ingått i uppdraget.

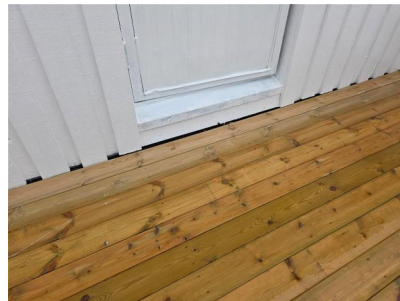
Delar av sockeln är obesiktad då altanen döljer den bakomliggande konstruktionen.

Vi rekommenderar en kompletterande besiktning när de närmaste trallbrädorna är demonterade.

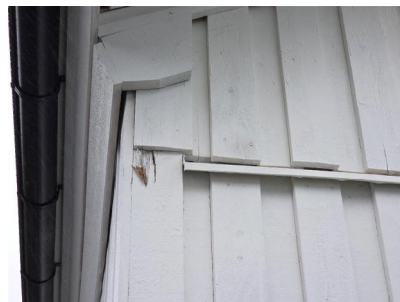
Mindre skada finns i fasadpanelen.

Dessa bedöms inte ha lett till bakomliggande skador.

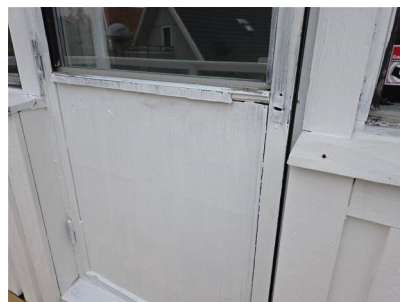
Dörr är i behov av målning/underhåll.

Dörrar där målningsbehov finns riskerar att få fukt- och rötskador på grund av sämre vattenavvisande förmåga.

För att öka livslängden på dörr rekommenderas målning och underhåll.

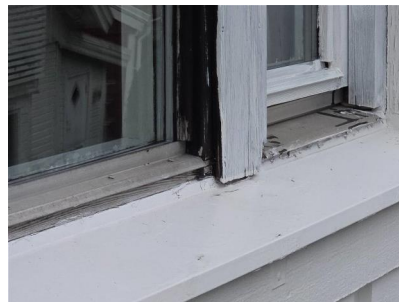
Rötskador finns i fönster.

Rötskadorna kan bero på olika saker, exempelvis bristfälligt underhåll, bakfall på fönsterbleck, målning, skruvar och beslag etc.

Vi rekommenderar en fördjupad undersökning för att bedöma orsak och omfattning.

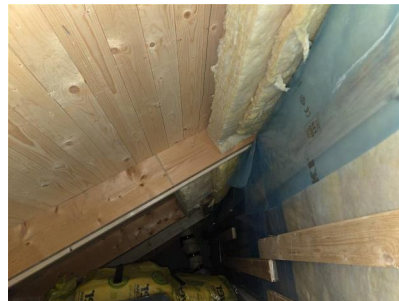
Sidovindarna var delvis belamrade med förvarat material, vilket begränsade möjligheten att besikta utrymmena i sin helhet.

På de delar som var åtkomliga och synliga noterades inga avvikelser. Resterande delar av takkonstruktionen utgörs av parallelltak ev. förekomst av bakomliggande luftspalt och uppbyggnad av densamma går därför ej att bedöma.

Detta är en allmänt känd riskkonstruktion utan ett vedertaget sätt att isolera yttertak av denna typ.

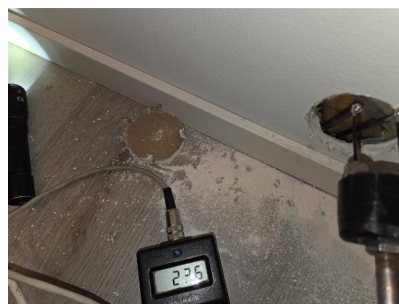
Vid kontroll av konstruktion uppmättes fuktvärden över kritisk nivå för mikrobiell tillväxt och mikrobiell lukt upplevdes i borrhålet. Vidare noterades ingen lukt i bostaden i övrigt.

Källargrundmurar med påreglade isolerade ytterväggar. Denna konstruktion får ofta skador på grund av naturlig fuktvandring. Det finns risk för mikrobiell tillväxt om den relativa fuktigheten (RF) i den omgivande luften är över 75 %. I furuvirke motsvarar det en fuktkvot (FK) på 17 %.

Fuktkvoten uppmättes till 23,6 %.

Vi rekommenderar en fördjupad undersökning för att bedöma orsak och omfattning. Det är viktigt att tänka på att denna rekommendation om fördjupad undersökning gäller hela souterrängplanet.

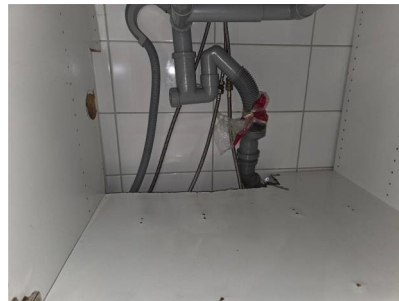
Fuktskydd saknas i diskbänksskåp samt under kyl och frys. Avloppsslangen till diskmaskin bör klammas fast. Packningen till blandare läcker det rekommenderas att byta ut packningen.

Utan fuktskydd är det svårt att upptäcka läckage från rörledningar. Vatten kan då tränga in i omkringliggande konstruktioner och orsaka fuktskador.

För att upptäcka eventuella läckage, installera ett fuktskydd alternativt montera en fuktvakt.

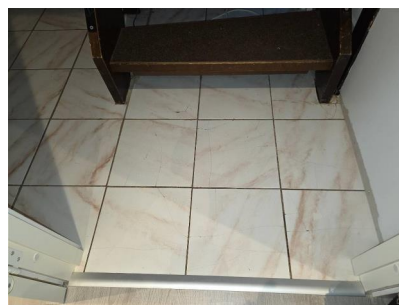
Sprickor finns i klinker på hallgolvet.

Sprickorna kan indikera rörelser i underlaget och medföra risk för fortsatt sprickbildning och ytterligare skador på golvbeläggningen. Det rekommenderas att orsaken till sprickbildningen kontrolleras och att skadade klinker åtgärdas fackmässigt.

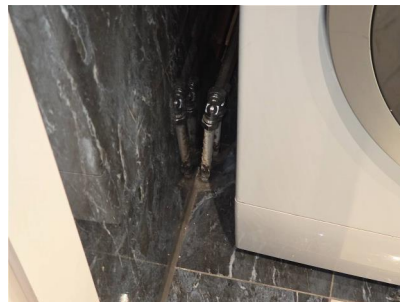
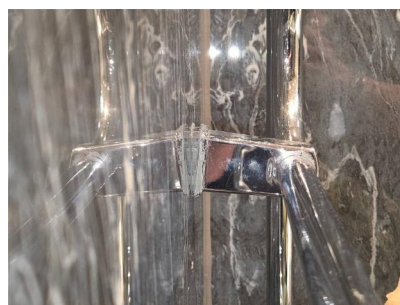
Rör genomföring finns i golv. Vidare noterades att vattenburen handdukstork är fastlimmad och har delvis lossnat. Rör genomföringar i golvet medför en ökad risk för att vatten tränger ner i omkringliggande konstruktioner och orsakar fuktskador.
