# Besiktningsprotokoll

Anticimex Försäkringsbesiktning i samarbete med Fastighetsbyrån

| Fastighetsbeteckning:<br>Mellby 4:81 | |

| Besiktningsdatum:<br>2026-09-29 | Protokollnummer:<br>69967021 |

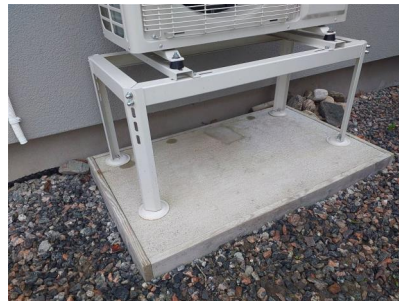
Kondensvatten från luftvärmepumpens utedel leds inte bort från husgrunden.

Detta medför ökad risk för att vatten tränger in i anslutande konstruktioner, vilket i sin tur kan leda till fuktrelaterade skador. Observera att besiktning av byggnadens värmesystem eller värmepumpen inte har ingått i uppdraget.

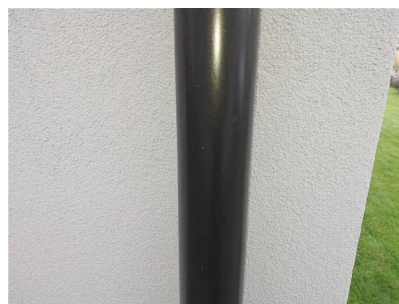
Fals på stuprör vänd mot fasad.

Falsen på stuprören kan med fördel vändas ut från fasaden för att lättare se om röret blivit skadat efter vinterns påfrestningar samt för att undvika skador på fasad vid ett eventuellt läckage.

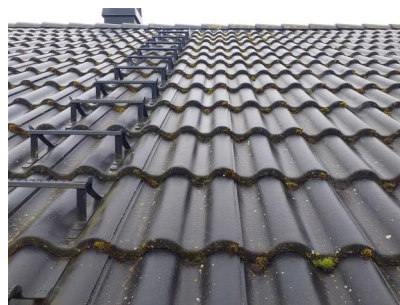
Mosspåväxt finns på takpannor.

Mossa som växer på taket kan leda till att taktäckningen har ett minskat motstånd mot vatteninträngning. Detta i sin tur kan leda till fuktskador på träläkt och takkonstruktionen vilket kan resultera i mikrobiella skador (angrepp av mikroorganismer).

För att öka livslängden på taket rekommenderas att mossan tas bort från takpannorna.

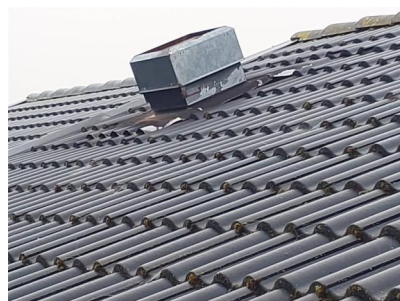
Äldre plåtdetaljer på yttertaket är inte utbytta i samband med takreningen.

Detta kan leda till fuktskador i bakomliggande konstruktioner.

Kontakta en plåtslagare för kontroll och åtgärd.

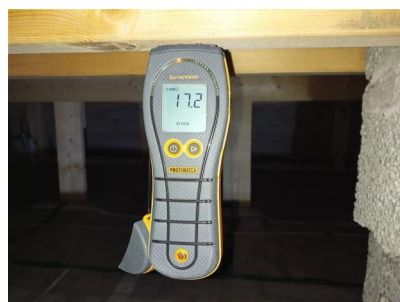
Vid kontroll av konstruktion i krypgrund noterades fuktvärden över kritisk fuktnivå och det förekommer mikrobiell påväxt.

De höga fuktvärdena och den mikrobiella påväxten innebär att grundens klimat under delar av året är för fuktigt. Detta kan i förlängningen leda till rötskador i konstruktionen. För att undvika detta så måste krypgrundens klimat bli torrare.

Fuktkvoten uppmättes till mellan 17,3-18 %.

För att undvika detta så måste grundens klimat bli torrare. Läs Anticimex faktablad om uteluftsventilerade krypgrunder för tips och råd.

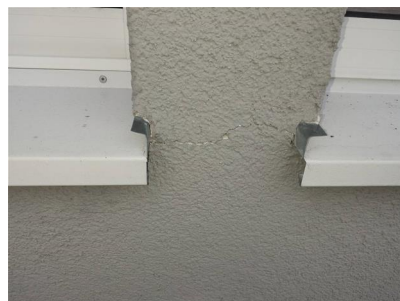
Sprickor finns i fasaden.

Detta kan leda till fukt- och frysskador i konstruktionen.

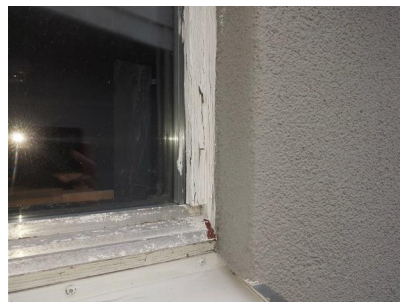
Fönster är i behov av målning/underhåll.

Fönsterbågar och fönsterkarmar där målningsbehov finns riskerar att få fukt- och rötskador på grund av sämre vattenavvisande förmåga.

För att öka livslängden på fönster rekommenderas målning och underhåll.

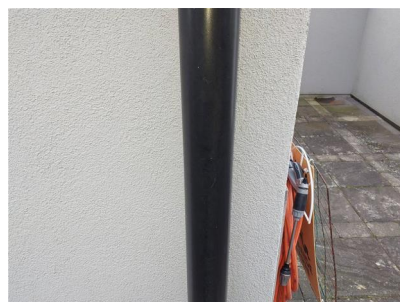
Fals på stuprör vänd mot fasad.

Falsen på stuprören kan med fördel vändas ut från fasaden för att lättare se om röret blivit skadat efter vinterns påfrestningar samt för att undvika skador på fasad vid ett eventuellt läckage.
