# Besiktningsprotokoll

Anticimex Försäkringsbesiktning i samarbete med Fastighetsbyrån

| Fastighetsadress:<br>Vetevägen 3 | |

| Besiktningsdatum:<br>2026-09-29 | Protokollnummer:<br>69947545 |

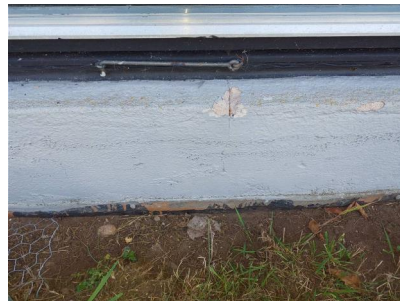
### Utvändigt / Sockel

Sprickor finns i sockel.

Detta kan leda till fukt- och frysskador i konstruktionen.

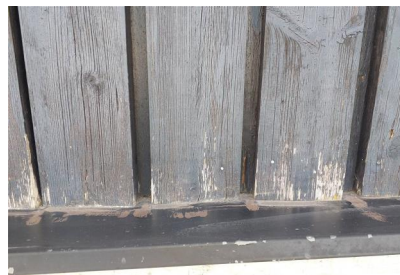
### Utvändigt / Fasad

Fasadpanelen är i behov av målning/underhåll.

Träkonstruktioner där målningsbehov finns riskerar att få fukt- och rötskador på grund av sämre vattenavvisande förmåga. För att öka livslängden på träkonstruktionerna rekommenderas målning och underhåll.

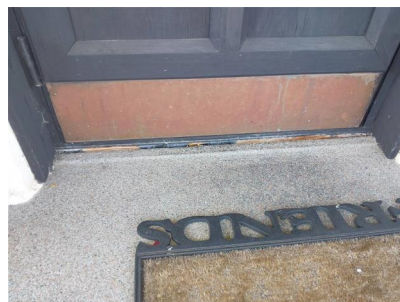
### Utvändigt / Dörrar

Tröskelbleck saknas under dörr.

Avsaknad av tröskelbleck medför att det finns risk för att vatten kan rinna in och orsaka fuktskador på tröskel och/eller i kringliggande vägg och bjälklag.

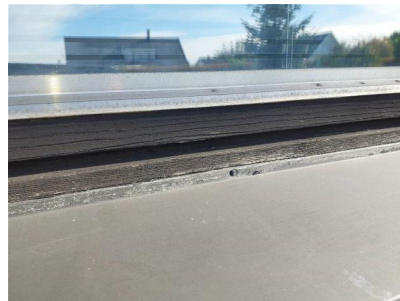
### Utvändigt / Fönster

Fönster har färgsläpp och torrsprickor.

Fönsterbågar och fönsterkarmar där målningsbehov finns riskerar att få fukt- och rötskador på grund av sämre vattenavvisande förmåga.

För att öka livslängden på fönster rekommenderas målning och underhåll.

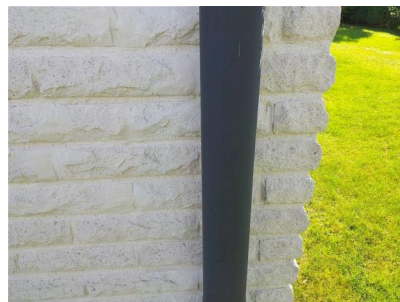
### Utvändigt / Hängrännor / Stuprör

Fals på stuprör vänd mot fasad.

Falsen på stuprören kan med fördel vändas ut från fasaden för att lättare se om röret blivit skadat efter vinterns påfrestningar samt för att undvika skador på fasad vid ett eventuellt läckage.

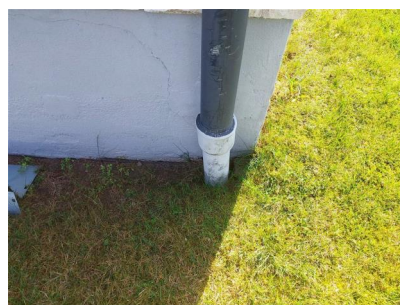
Lövsilar finns inte.

När det saknas lövsilar så finns det risk att det blir stopp i dagvattenledningen.

För att hindra stopp i dagvattenledningar rekommenderas komplettering av lövsilar.

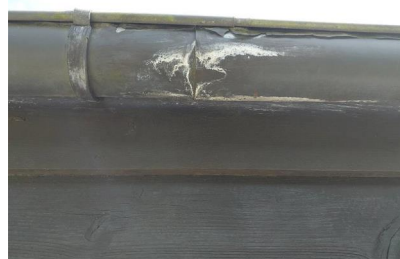
Hängrännor läcker i skarvar

I sin tur innebär risk för fuktskador på fasad, sockel och i bakomliggande konstruktioner.

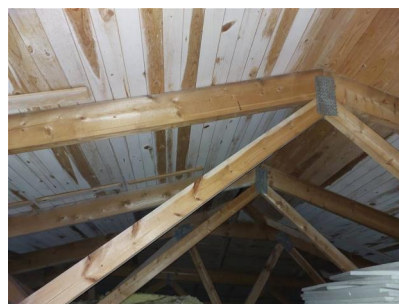
### Utvändigt / Vind

Mikrobiell påväxt finns på underlagstaket.

Detta kan vara ett tecken på att vinden tillförs fukt inifrån bostaden. Observera att besiktning av bostadens ventilationssystem inte har ingått i uppdraget.

För att komma tillrätta med detta kan fukttillförseln inifrån bostaden behöva minskas. Det kan göras genom att ventilationen i bostaden förbättras samt att eventuella otätheter i vindsbjälklaget (tak-/väggvinklar, taklucka med mera) tätas. Läs Anticimex faktablad om oppvärmda vindsutrymmen för tips och råd.

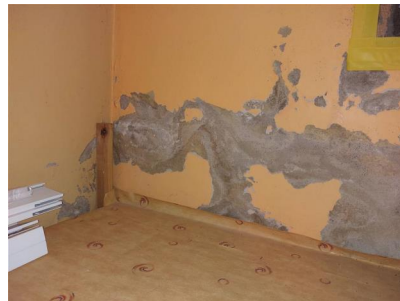
### Källarplan / Allmänt

Puts- och färgsläpp finns på källarväggar.

Puts- och färg som släppt från underlaget invändigt på källarytterväggarna är ett tecken på att källarens utvändiga fuktskydd inte längre fungerar tillfredsställande.

För att åtgärda detta måste källarens utvändiga fuktskydd förbättras. Läs Anticimex faktablad om källare för tips och råd.
