# Besiktningsprotokoll

Anticimex Försäkringsbesiktning i samarbete med Fastighetsbyrån

| Fastighetsadress:<br>Bränne Backe 15 | |

| Besiktningsdatum:<br>2026-09-23 | Protokollnummer:<br>69948590 |

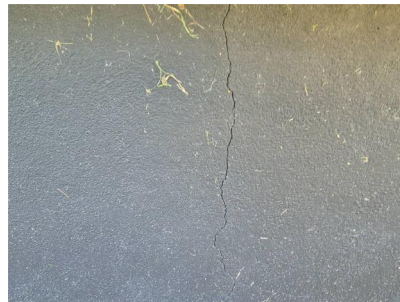
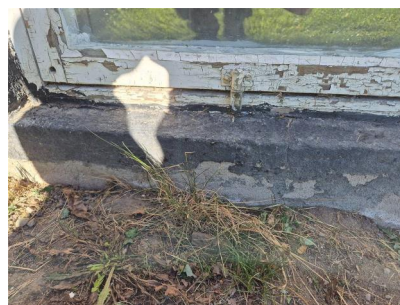
Sprickor och färgsläpp finns i sockel.

Dessa bedöms inte ha lett till bakomliggande skador.

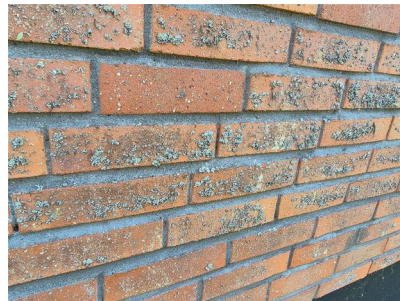
Lav finns på tegelfasaden.

För ökad livslängd på fasaden rekommenderas det att laven tas bort.

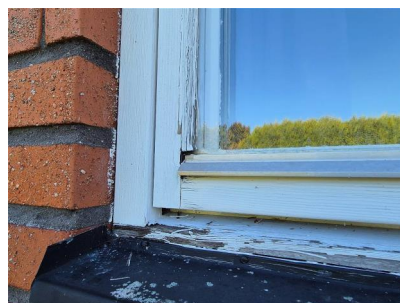
Fönster är i behov av målning/underhåll.

För att öka livslängden på fönster rekommenderas målning och underhåll.

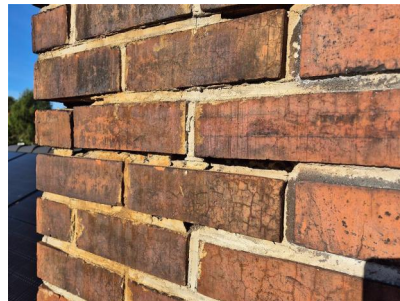
Fogar i murstockens uppvisar bortfall av fogbruk.

Skadade och otäta fogar kan medföra att fukt tränger in i murverket, vilket på sikt kan orsaka frostsprängning, ytterligare nedbrytning av fogar och tegel samt försämrad stabilitet i murstockens yttermurning.

Vi rekommenderar att du kontaktar en fackman för kontroll och åtgärd.

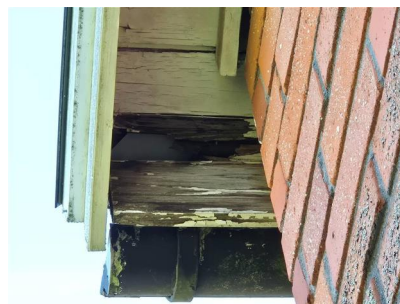
Mindre rötskada finns i takfoten.

Dessa bedöms inte ha lett till bakomliggande skador.

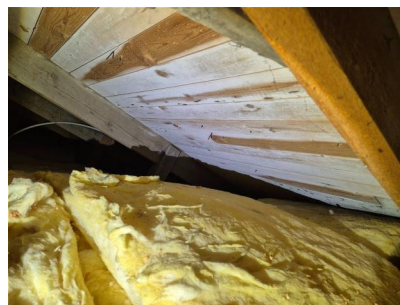
På vinden noterades mikrobiell påväxt på insidan av yttertaket. Påväxten indikerar att varm och fuktig luft från bostaden når vindsutrymmet, vilket skapar förutsättningar för mikrobiell tillväxt. Problemet är vanligt i äldre hus där moderniseringar, såsom installation av ny värmekälla, påverkat den ursprungliga självdragsventilationen.

Vid kontroll av vinden har fuktvärden under kritisk fuktnivå för mikrobiell tillväxt uppmätts, dock finns mikrobiell påväxt på underlagstak.

Den upptäckta mikrobiella påväxten på underlagstaket är ett tecken på att vinden har tillförts eller tillförs fukt inifrån bostaden. Observera att besiktning av bostadens ventilationssystem inte har ingått i uppdraget.

För att minska risken för fortsatt påväxt rekommenderas att ventilationen i bostaden ses över samt att eventuella luftläckage genom vindsbjälklaget tätas. Se även bifogat faktablad.

För att komma tillrätta med detta kan fukttillförseln inifrån bostaden behöva minskas. Det kan göras genom att ventilationen i bostaden förbättras samt att eventuella otätheter i vindsbjälklaget (tak-/väggvinklar, taklucka med mera) tätas. Läs Anticimex faktablad om ouppvärmda vindsutrymmen för tips och råd.

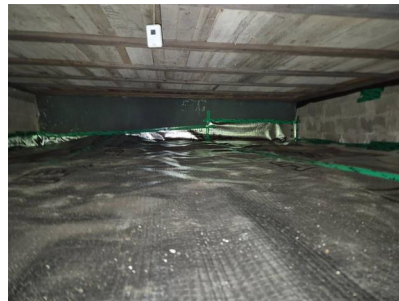
Krypgrund med installerad avfuktare.

I husets krypgrund finns en krypgrundsavfuktare installerad. Syftet med denna installation är att genom avfuktning hålla fuktigheten i krypgrunden på en så låg nivå att ingen tillväxt av mikroorganismer är möjlig. För att detta ska fungera är det viktigt att installationen servas årligen med bland annat filterbyte och kontroll av inställningar så att fuktigheten inte stiger.

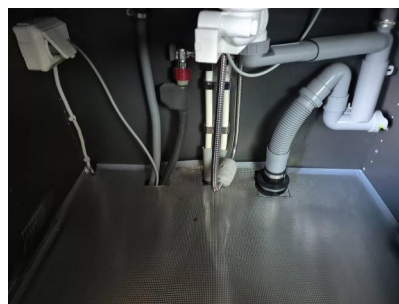
Fuktskydd saknas i diskbänksskåp samt under kyl och frys.

För att upptäcka eventuella läckage, installera ett fuktskydd.

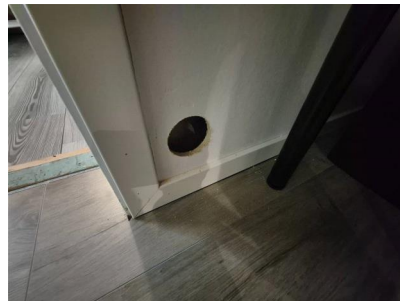
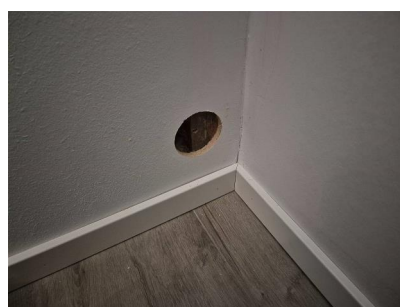
Källargrundmurar med påreglade isolerade ytterväggar.  
Fuktkvoten uppmättes till 11 %, den relativa fuktigheten uppmättes till 57-65% och en normal lukt kunde kännas i golv/vägg vinkel.

Befintlig påreglad vägg och eventuella väggsyllar riskerar att drabbas av fuktskador på grund av naturlig fuktpåverkan. Detta i sin tur kan leda till mikrobiella skador (angrepp av mikroorganismer) som kan resultera i att mikrobiell lukt sprids till boendemiljön. Om reglar/syllar är tryckimpregnerade kan även en kemisk lukt förekomma.

Kontroll av konstruktion har skett i utrymmet.

Två stycken hål har tagits. Ett håls togs i källarens yttervägg i väggens nedre del. Väggen är en uppreglad isolera vägg som är beklädd med spånskivor

Det andra hålet har tagits i en innervägg. Väggen är en uppreglad vägg som är beklädd med spån.

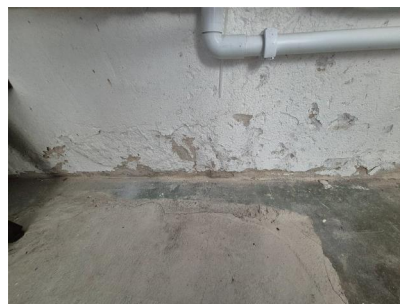
Puts- och färgsläpp finns på källarväggar.

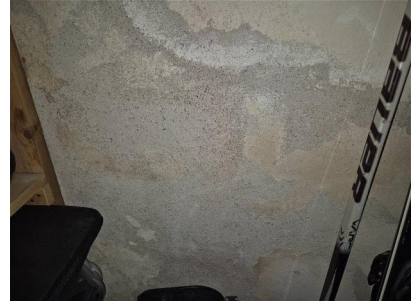
Puts- och färgsläpp finns på källarväggar.

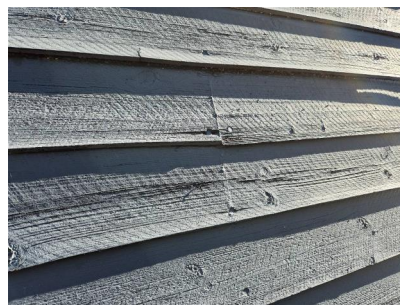
Fasadpanelen är i behov av målning/underhåll.

För att öka livslängden på fasadbeklädnaden rekommenderas målning och underhåll.

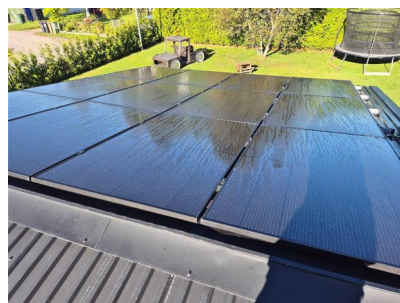
En del av taket är obesiktad då solcellerna är i vägen för det.

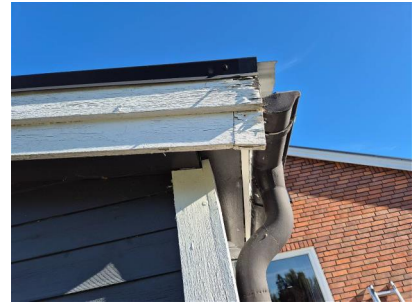
Vindskiva är i behov av målning/underhåll.

För att öka livslängden på fasadbeklädnaden rekommenderas målning och underhåll.
