Björkebacka 1:5

Björkebacka 120

| Uppdragsnummer | O34028 |
| Besiktningsdatum | 2026-09-30 |

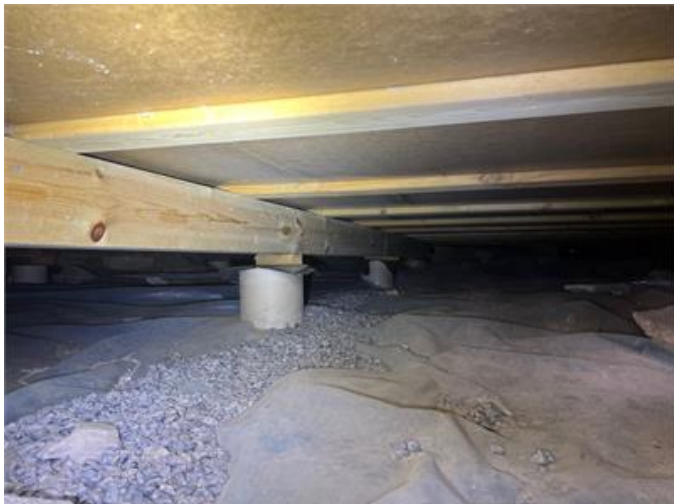
| Besiktningsresultat | | | | | |
|---|---|---|---|---|---|
| Grundkonstruktion | | | X | | Huset är uppfört över kryp/plintgrund samt en mindre källare, se kommentar/riskanalys samt bilaga kontroll av konstruktion. |

**Grundkonstruktion:** Huvudbyggnaden är uppförd över kryp/plintgrundsutrymme samt mindre källare. Utifrån erfarenhet betraktas grunder som riskkonstruktioner. På grund av förhöjd fuktstatus- dels orsakad av fuktvandring från marken och dels orsakad av uteluft som släpps in i grunden främst under den varma tiden av året – kan följdskador med negativ inverkan på såväl byggnaden som inomhusmiljön uppstå i utrymmet och angränsande konstruktioner (t.ex. överliggande bjälklag och uppreglad golvkonstruktion). Se vidare bilaga kontroll av konstruktion.

Bilden visar del av krypgrunden.

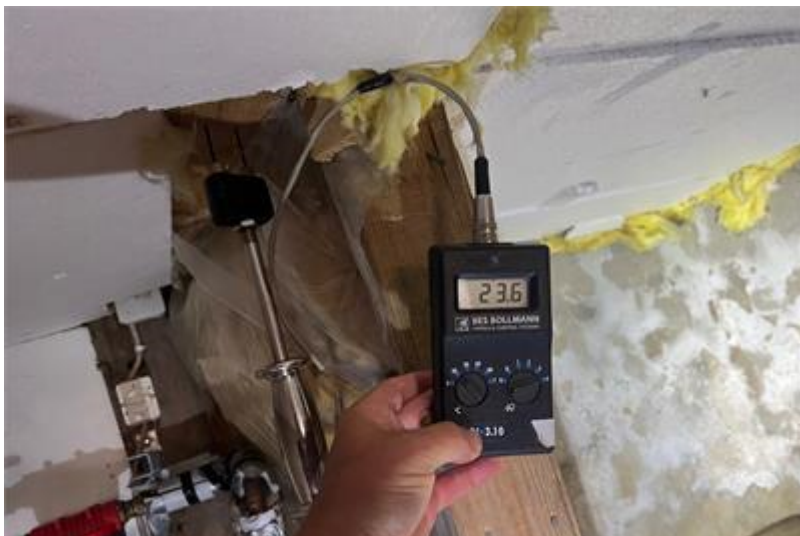
Fuktkvoten uppmättes till mellan 18-24% i träbjälklaget. Vidare noterades rötskador i innertak i källaren. Träskyddsbehandlat virke förekommer.

Kritiskt gränsvärde för \*mikrobiell tillväxt i trä är ca:17% fuktkvot. Mättnadsgraden i trä ligger på ca: 28%. (\*=Samlingsnamn på flertalet mikroorganismer så som bakterier, mögel och likvärdigt)

Vid stickprovskontroll av konstruktion uppmättes fuktkvoten till mellan 18-24% vilket ligger över kritiskt gränsvärde för mikrobiell tillväxt samt att rötskador noterades i träbjälklaget i källaren. För att utreda orsak/omfattning samt lämpliga åtgärder rekommenderas att kontakt tas med en fackman för att utföra en fördjupad undersökning gällande husets grundkonstruktioner.
