Lövaslätt 1:6

Lövaslättvägen 12

| Uppdragsnummer | O34018 |
| Besiktningsdatum | 2026-09-29 |

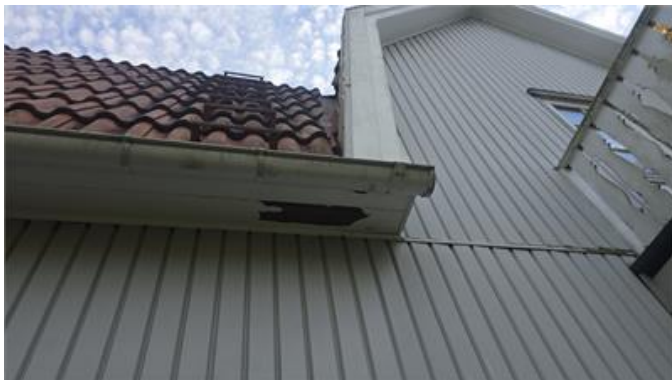
| Besiktningsresultat | | | | | |
|---|---|---|---|---|---|
| Tak | | | x | | Yttertaket är kontrollerat från marknivå. Det noterades en misstänkt fuktskada i takfot i område kring taksteg. Skräp förekommer i vinkelrännor och otätheter mellan äldre plåtarbeten/takpannor noterades. Underlagstaket består av träfiberskivor, utan yttre täckning av ex.vis underlagspapp/duk. (med undantag för vinkelrännor och kring murstock) Se kommentar/riskanalys. |

Område i takfot med misstänkt fuktskada.

För vidare kontroll av orsak och omfattning gällande den misstänkta skada som noterades i takfoten rekommenderas en vidare undersökning.

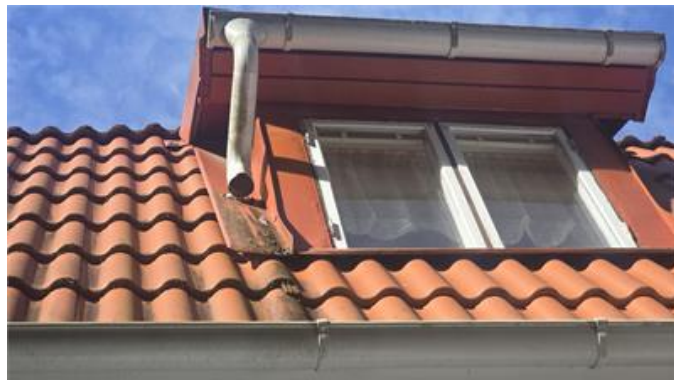
Skräp i ränndalar ökar risk för fuktskador i kringliggande konstruktioner.

Exempelbild, otätheter mellan äldre plåtarbeten/takpannor.

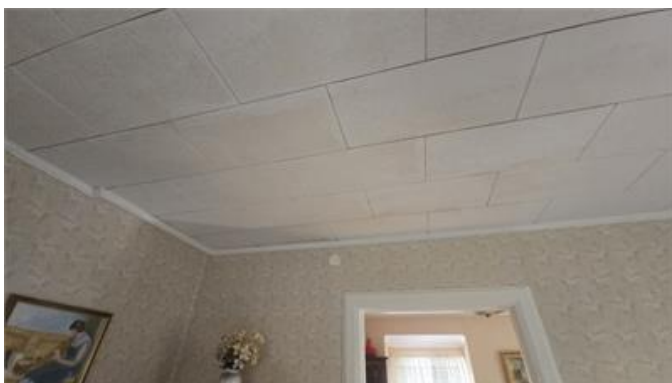
Exempelbild, missfärgningar i innertak, övre plan.

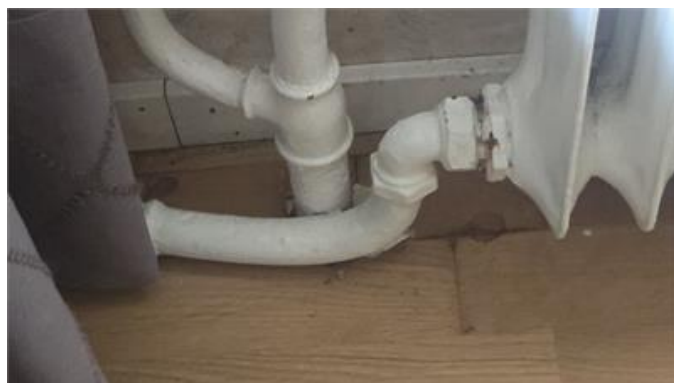
| Besiktningsresultat | | | | | |
|---|---|---|---|---|---|
| Allmänt | | | x | | Fuktfläckar och missfärgningar förekommer på flertalet ställen i huset, men främst på övre plan. Fuktfläckar förekommer även lokalt i golv under radiatorrör/kopplingar. Vid stickprovsmässig fuktindikering noterades inga avvikande värden. Då det vid besöket inte går att fastställa orsak eller omfattning rekommenderas en vidare undersökning för detta. |

Exempelbild, fuktfläckar i golv under radiatorrör/kopplingar.
