# Besiktningsprotokoll

Anticimex Försäkringsbesiktning i samarbete med Fastighetsbyrån

| Fastighetsadress:<br>Nötuddsvägen 15 | |

| Besiktningsdatum:<br>2023-03-22 | Protokollnummer:<br>67505984 |

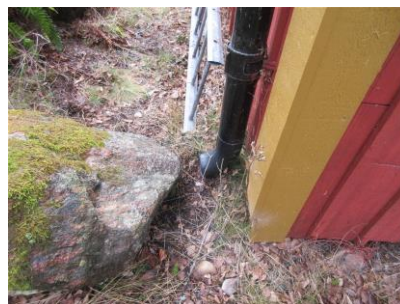
Stuprör avslutas nära husliv.

Stuprör som avslutas intill husliv (ovan mark) kan medföra en ökad fuktbelastning på grundmur/sockel med fuktrelaterade skador som följd.

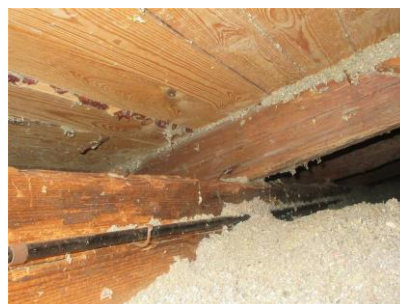
Vindsutrymmet saknar besiktningsbar höjd och landgångar.

Vindsutrymmet kunde inte besiktas mer än från luckan.

Vid kontroll av vinden närmast luckan uppmättes fuktvärden under kritisk fuktnivå för mikrobiell tillväxt och en normal lukt upplevdes. Fuktkvoten i takbjälkar uppmättes vid besiktningstillfället till ca 12 %. Detta värde varierar dock under året beroende på årstid och utomhusklimat.

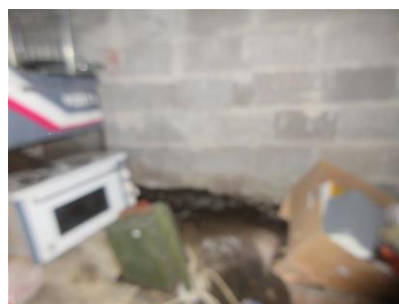
Vid kontroll av konstruktionen i krypgrund uppmättes fuktvärden under kritisk fuktnivå för mikrobiell tillväxt och normal lukt upplevdes.

Golvbjälklaget ovan den uteluftsventilerade krypgrunden riskerar att drabbas av fuktskador på grund av naturlig fuktpåverkan. Detta kan i sin tur leda till mikrobiella skador (angrepp av mikroorganismer) som kan leda till att mikrobiell lukt sprids till boendemiljön.

Fuktkvoten uppmättes till 15%.

Fukt finns stående på mark.

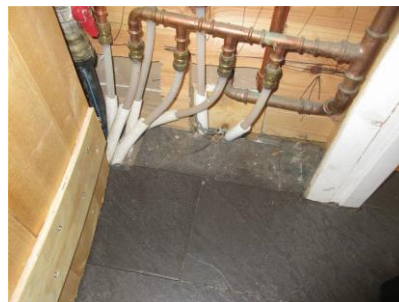
Rörslits saknar vattentät botten.

En rörslits ska ha en vattentät botten och vara försedd med skvallerrör. När det saknas ökar risken för att ett läckage inte upptäcks i tid. Det kan leda till fuktskador i omkringliggande konstruktioner.

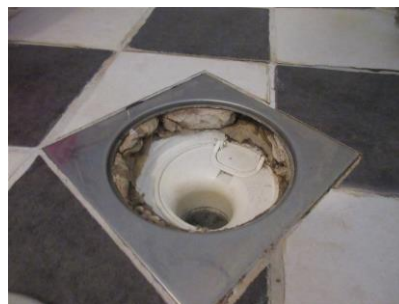
Tätskikt är felmonterat i golvbrunnen, klämring saknas i brunnar. Klinker har lokalt släppt från underlaget ("Bom").

När tätskikt är felmonterat i golvbrunnen är det inte fackmässigt\* utfört. Detta kan leda till fuktskador i omkringliggande konstruktioner.

Golvlutning.

Brister i golvets och/eller tätskiktets lutning medför risk för att vatten tränger in i omkringliggande konstruktioner/utrymmen vilket i sin tur orsakar fuktrelaterade skador. Det medför också ökad risk för att vatten blir stående i golvets lågpunkter,
