# Besiktningsprotokoll

Anticimex Försäkringsbesiktning i samarbete med Fastighetsbyrån

| Fastighetsbeteckning:<br>Svallby 1:13 | |

| Besiktningsdatum:<br>2026-09-30 | Protokollnummer:<br>69954090 |

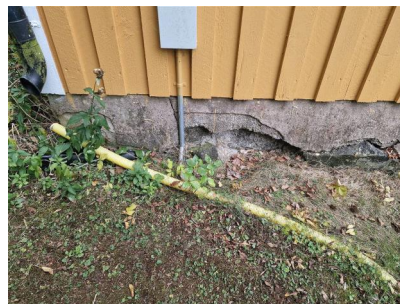
#### Utvändigt / Sockel

Mindre släpp i pågjuten sockel.

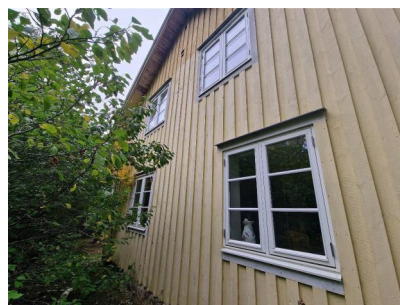
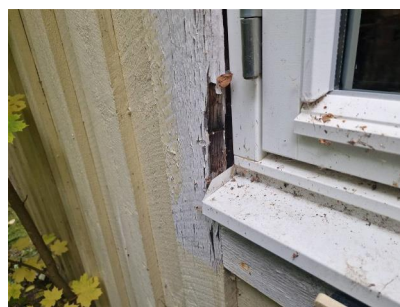
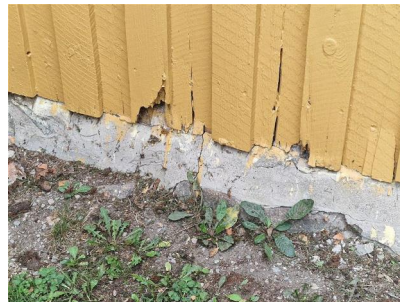
#### Utvändigt / Fasad

Utvändigt delar av fasad med ett begynnande underhållsbehov.  
Framförallt södra gaveln.

Delar av fasad med begynnande underhållsbehov.  
Lokalt mindre äldre rötskada.

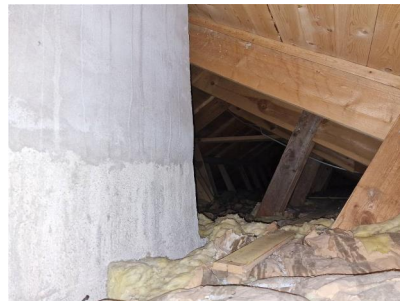
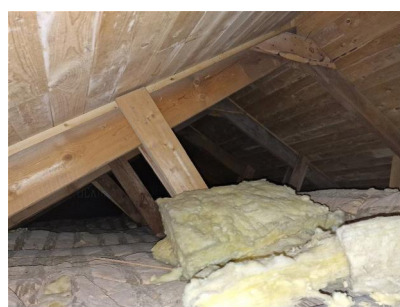
### Utvändigt / Vind

Vid kontroll av vinden uppmättes fuktvärden under kritisk fuktnivå för mikrobiell tillväxt och en normal lukt upplevdes. Fuktkvoten i underlagstak/takbjälkar uppmättes vid besiktningstillfället till 10 %. Detta värde varierar dock under året beroende på årstid och utomhusklimat.

Det finns risk för mikrobiell tillväxt om den relativa fuktigheten (RF) i den omgivande luften är över 75 %. I furuvirke motsvarar det en fuktkvot (FK) på 17 %.
