# Besiktningsprotokoll

Anticimex Försäkringsbesiktning i samarbete med Fastighetsbyrån

| Fastighetsadress:<br>Legendgatan 45 | |

| Besiktningsdatum:<br>2026-09-29 | Protokollnummer:<br>69965765 |

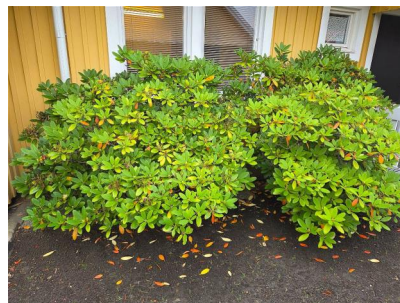
Enstaka växter finns i anslutning till byggnaden.

När det finns rabatter och växter nära byggnaden finns risk att fukt stannar kvar i väggarna. Detta kan i sin tur orsaka invändiga fuktskador. Växternas rötter kan också skada grundmuren och sätta dräneringsledningen ur funktion.

Området närmast huset rekommenderas att vara fritt från växtlighet.

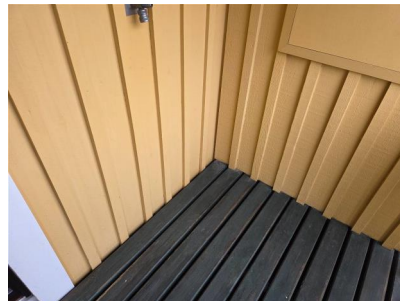
Fasadpanel kring entre/soprum är ytterst lokalt i behov av underhåll (rengöring), vidare noteras att fasadpanel avslutas nära/bakom trall.

Att fasadpanel avslutas bakom trall är något man får ta hänsyn till vid framtida målning/underhåll för att kunna måla fasadpanelen i sin helhet. Detta görs tex genom att närmsta trallbrädorna demonteras vid målning.

För att öka livslängden rekommenderas underhåll.

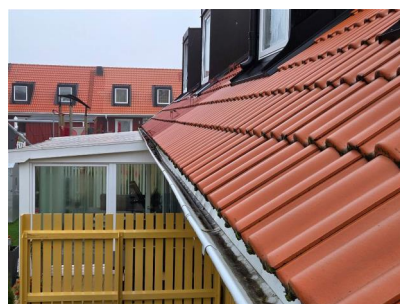
Hängrännor lutar lokalt fel och är något skräp/vattenfyllda.

Hängrännor med felaktig lutning (bakfall) samt är skräp/vattenfyllda medför risk att regnvatten svämmar över vilket i sin tur kan leda till fuktskador på fasad och sockel.

För att förhindra översvämning rekommenderas rensning av hängrännor samt eventuell justering.

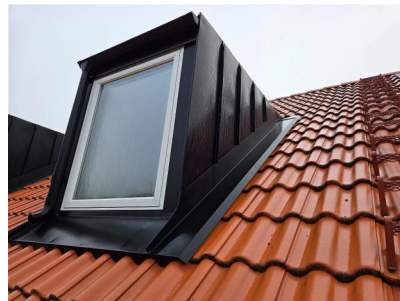
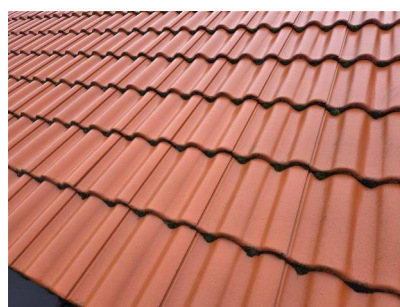
Lokalt noteras begynnande mosspåväxt samt mindre ytliga sprickor i enstaka takpanna.

Även om dessa brister inte bedöms medföra några akuta risker för läckage, kan detta dock på sikt försämra takets funktion samt öka risken för fuktskador på läkt och underlagstak.

För att öka livslängden på taket rekommenderas att mossan tas bort från takpannorna.

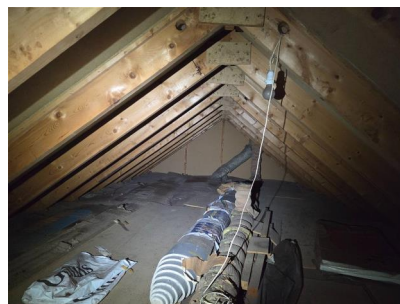
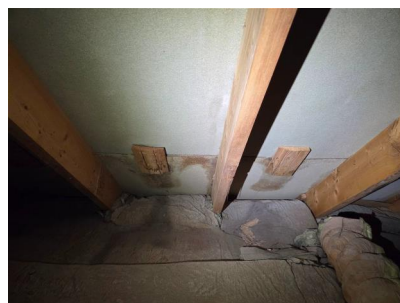
Fuktfläckar noteras på underlagstak pånockvind samt i enstaka sidovind.

Fuktindikering är utförd utan avvikande värden och berörda ytor bedöms ha uppkommit innan takomläggningen 2021.

Det rekommenderas dock alltid att markera och hålla berörda ytor/fläckar under uppsikt för att upptäcka eventuella förändringar.

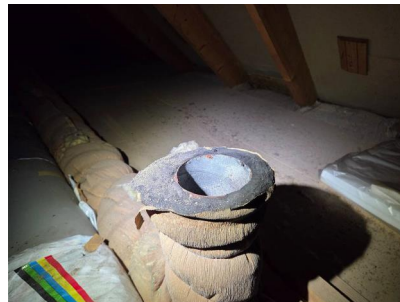
Pånockvind noteras ett öppet frånluftsdon/rör anslutet till den mekaniska frånluftsventilationen (köksfläkt). Vidare finns även mekanisk frånluft via frånluftsvärmepumpen.

Lösningen kan medföra att undertryck uppstår på vinden vilket kan öka luftläckage från bostaden till vindsutrymmet. Eventuell risk är beroende av vindsbjälklagets lufttäthet och anläggningens utformning.

Dock noteras inga synliga skador pga noterad lösning.

Vi rekommenderar att en ventilationsentreprenör kontaktas för besiktning och eventuell åtgärd av befintlig ventilation i bostaden.

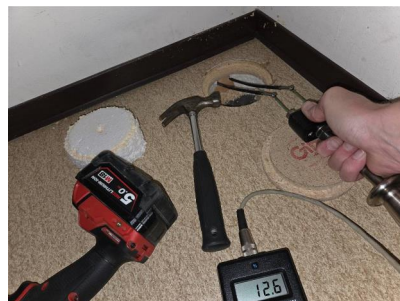
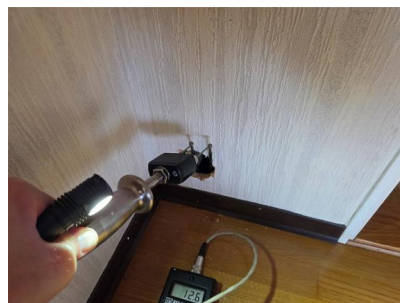
Vid kontroll av konstruktion uppmättes fuktvärden under kritisk nivå för mikrobiell tillväxt och normal lukt upplevdes.

- Kontroll 1 utfördes via provhål i trappförrådets golvkonstruktion där även ytterväggssyll gick att nå. Fuktkvoten uppmättes till 12,6 %.
- Kontroll 2 utfördes via provhål i vardagsrummets innervägg. Fuktkvoten uppmättes till 12,6 %.

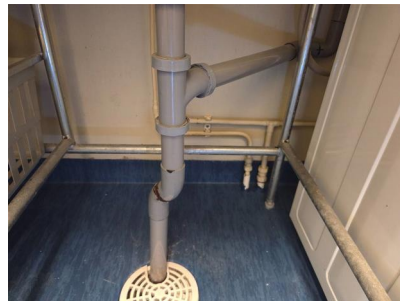
Utrymmet är äldre och har passerat sin tekniska livslängd.

Brister finns främst gällande allmän ålder samt bland annat rör genomföring i golv med vissa otätheter, lokala mattsläpp samt bristfällig golvlutning.

Kontakt med en behörig våtrumsentreprenör för renovering av utrymmet till dagens standard rekommenderas. I samband med renoveringen bör omkringliggande konstruktioner kontrolleras för att upptäcka eventuella följskador.

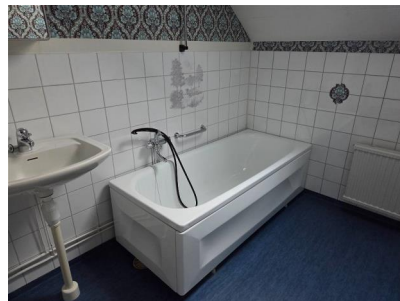
Utrymmet är äldre och har passerat sin tekniska livslängd.

Brister finns främst gällande allmän ålder samt bland annat rör genomföring i golv, lokala mattsläpp (främst kring golvbrunn) samt bristfällig golvlutning.

Kontakt med en behörig våtrumsentreprenör för renovering av utrymmet till dagens standard rekommenderas. I samband med renoveringen bör omkringliggande konstruktioner kontrolleras för att upptäcka eventuella följskador.
