Palatset 3

Spångvägen 18

| Uppdragsnummer | G40712 |
| Besiktningsdatum | 2026-09-28 |

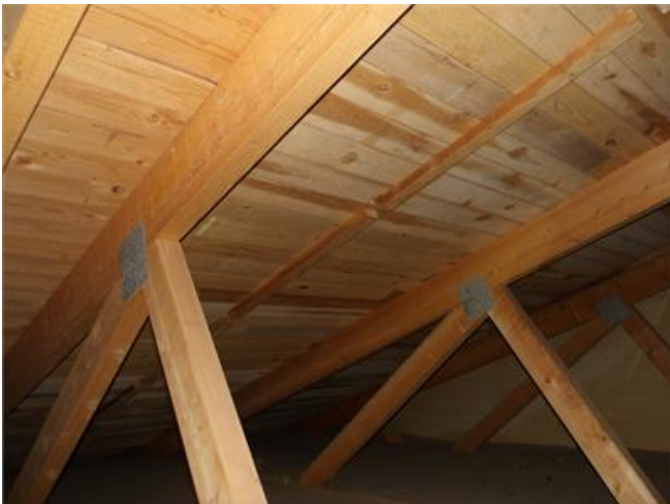
| Besiktningresultat | | | | | |
|---|---|---|---|---|---|
| Vind/bostadshuset | | X | | | Mindre mikrobiella tillväxter noterades på undersida av yttertaket (svallen). |

Vind: Mindre mikrobiella tillväxter noterades på undersida av yttertaket (svallen).

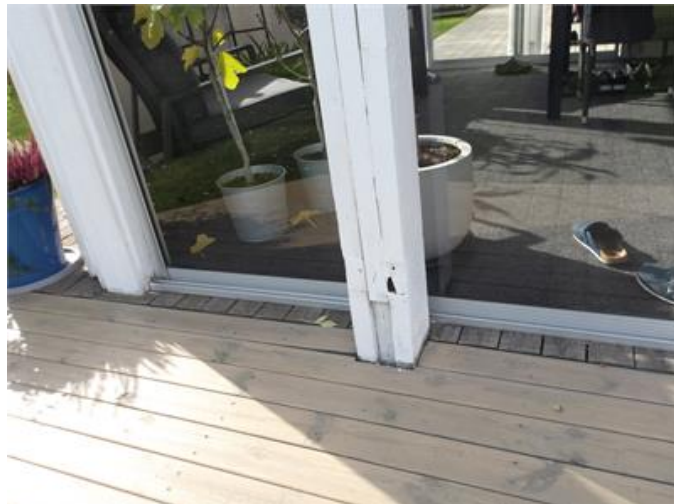
| Besiktningresultat | | | | | |
|---|---|---|---|---|---|
| Balkong | | X | | | Stolpe till balkong har rötskador i nedre delar. |

Stolpe till balkong har rötskador i nedre delar.

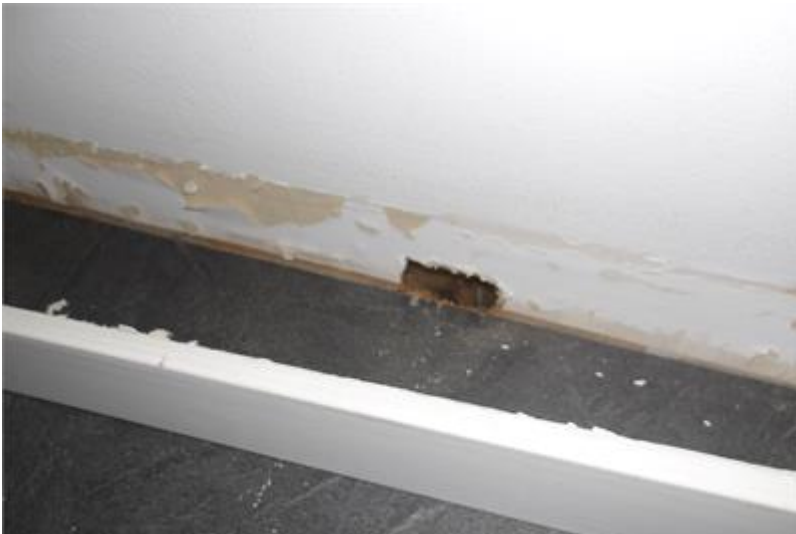
Ett hål gjordes bakom golvlist i köket mot yttervägg.

Kontroll av konstruktion visade fuktkvot på ca 11% i nedre del av yttervägg. Det kritiska gränsvärdet för mikrobiell tillväxt brukar anges till ca 16-17% fuktkvot (FK). Den nedersta syllen ligger lägre ner och går därmed inte att komma åt i sin helhet.

Notera att stickprovsmässig undersökning är utförd. För att säkert fastställa konstruktionens kondition och fuktstatus måste en mer omfattande undersökning utföras.

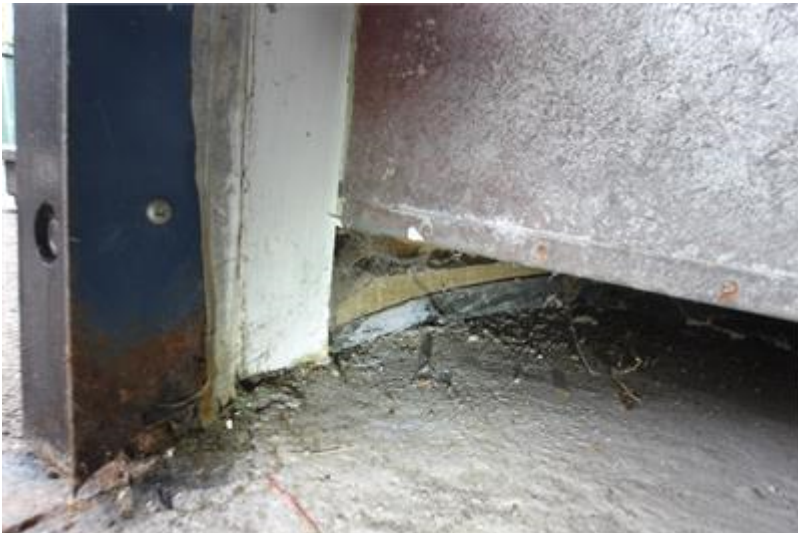
Kontroll av konstruktion visade fuktkvot på ca 15% i träskyddsbehandlad syllregel till yttervägg. Det kritiska gränsvärdet för mikrobiell tillväxt brukar anges till ca 16-17% fuktkvot (FK).

Notera att stickprovsmässig undersökning är utförd. För att säkert fastställa konstruktionens kondition och fuktstatus måste en mer omfattande undersökning utföras.
