# Besiktningsprotokoll

Anticimex Försäkringsbesiktning i samarbete med Fastighetsbyrån

| Fastighetsadress:<br>Spjutgatan 5 | |

| Besiktningsdatum:<br>2026-09-30 | Protokollnummer:<br>69957612 |

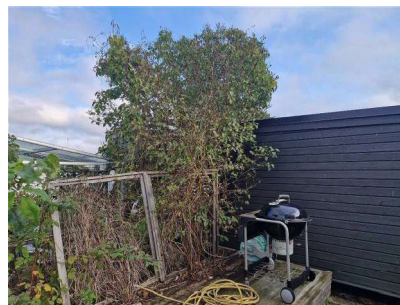
Växter intill huset.

Vegetation intill huset är olämpligt då fuktrelaterade brister kan uppkomma.

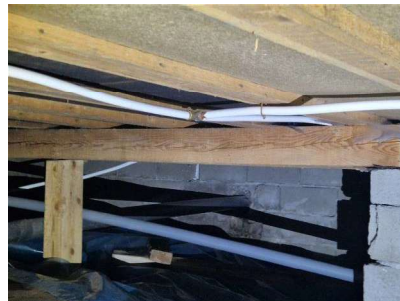
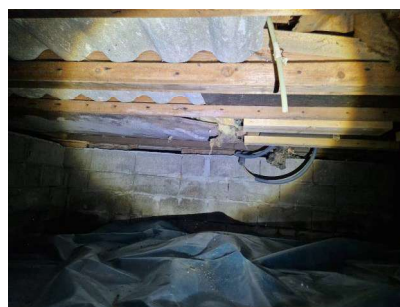
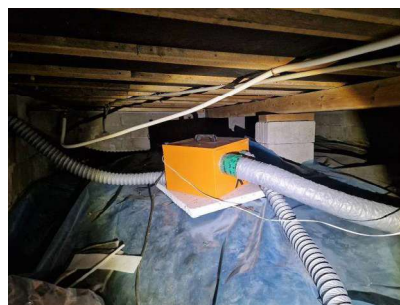
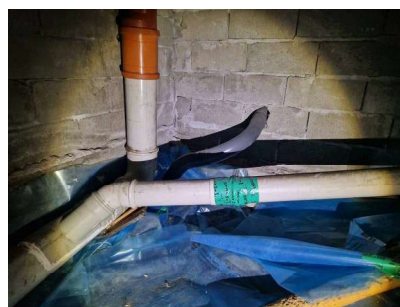
- Vid kontroll av krypgrunden uppmättes fuktkvoten till 13% i blindbotten, risk för mikrobiell tillväxt föreligger om fuktkvoten överstiger 17%.
- Stöttor av träreglar står direkt på markytan.
- Kemiskt behandlat virke förekommer.
- Oisolerade tappvattenrör och ett avloppsrör är tejpat.

Risk finns att skador uppkommer i stöttor som står direkt på markytan vilket kan orsaka sättningar i golvbjälklag. För åtgärd kontaktas en snickare.

Kemiskt behandlat virke från vissa årtionden kan avge en avvikande kemisk lukt som kan spridas till boendemiljön.

Syftet med avfuktaren är att genom avfuktning hålla fuktigheten i krypgrunden på en så låg nivå att ingen tillväxt av mikroorganismer är möjlig. För att detta ska fungera är det viktigt att installationen servas årligen med bland annat filterbyte och kontroll av inställningar så att fuktigheten inte stiger.

Det är olämpligt att tejpa avloppsrör, om brister förekommer rekommenderas att delar byts ut via en rörläggare.

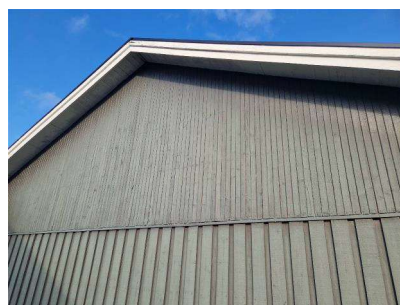
Rötskador finns i fasadpanelen vid gavlar.

Byte av skadat material rekommenderas via en snickare.

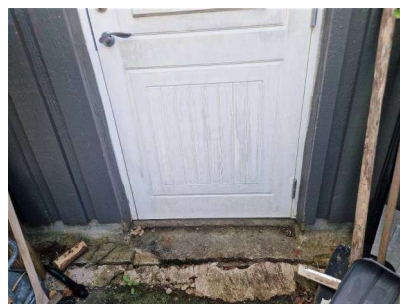
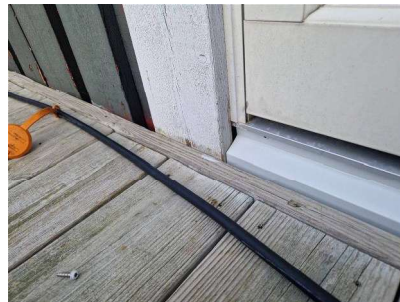
- Dörr vid förråd är i ett sämre skick och har svällt, här saknas även ett tröskelbleck.

- Otät infästning av tröskelbleck vid altandörren.

Ovannämnda brister medför en ökad risk för läckage och fuktskador, för åtgärd kontaktas en snickare.

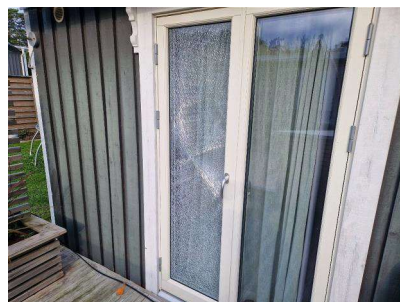
Trasigt glas vid altandörr.

Byte av glas rekommenderas via fackman.

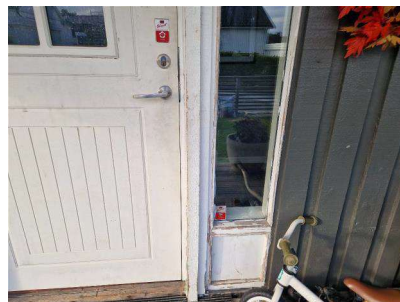
- Sidoljus är i behov av underhåll.
- Äldre isolerfönster förekommer.

När isolerkassetter blir till åren ökar risken att de anlöper och att missfärgningar uppkommer mellan glasen.

Underhåll och målning rekommenderas.

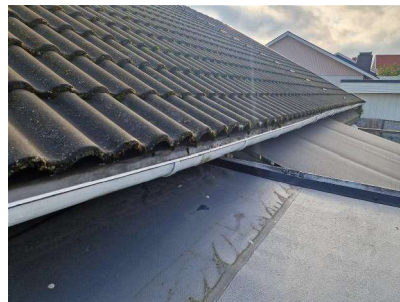
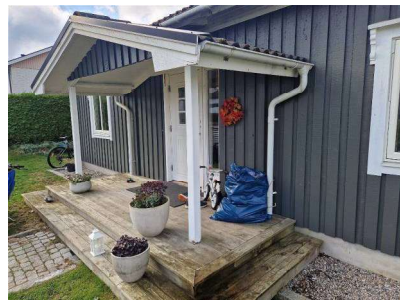
Hängränna lutar felaktigt och vid entrétak läcker rännan.

Brister enligt ovan kan medföra en ökad fuktbelastning med risk för fuktrelaterade skador.

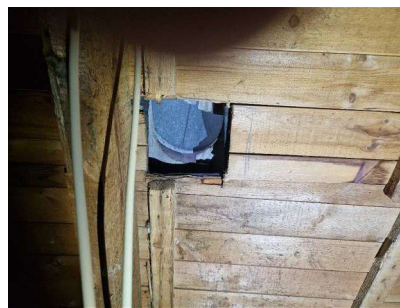
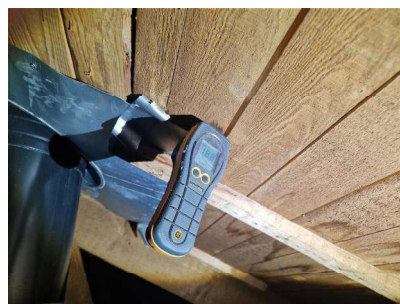
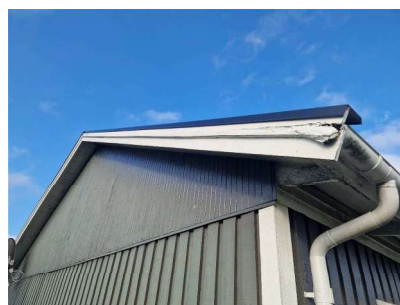
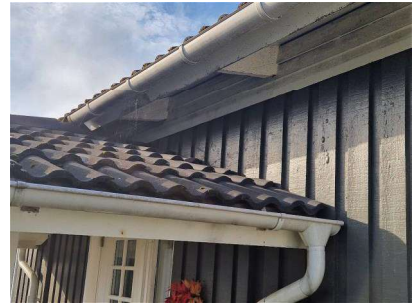
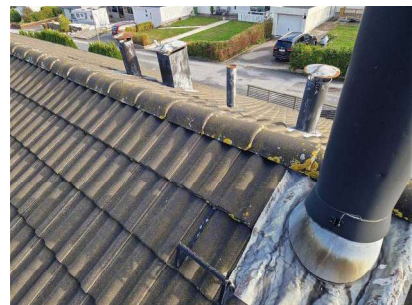
- Fuktkvoten uppmättes till 19% i fuktfläckar runt röckanal, risk för mikrobiell tillväxt föreligger om fuktkvoten överstiger 17%.
- Vindskivor är rötskadade.
- Äldre huvar rostar och otätheter finns mellan plåtar och takpannor. Vid en huv saknas ventilationskanal på vinden.
- Mosspåväxt på takpannor.
- Plåtbeslag saknas mellan farstutak och fasad.

Mossa kan på sikt skada takpannor vilket kan orsaka underliggande skador.

Det rekommenderas att en fackman kontaktas för omfattning och lämpliga åtgärder.

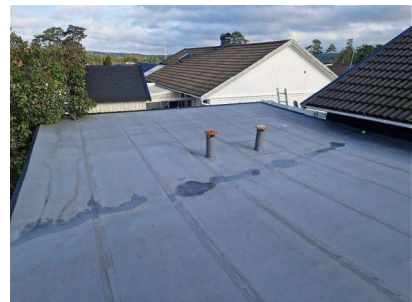
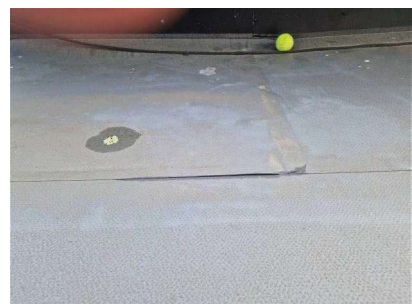
- Ventilationshuvor rostar.
- Lokalt har del av en svets släppt.

Brister enligt ovan medför en ökad risk att läckage och underliggande skador uppkommer.

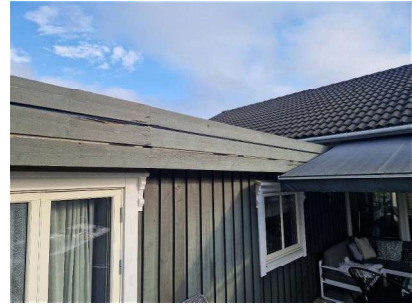
Rötskador i sarg.

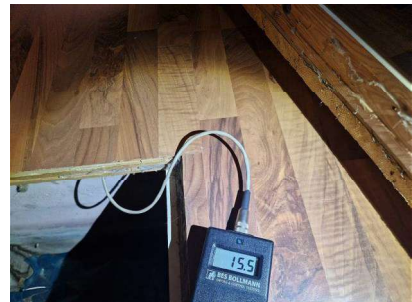
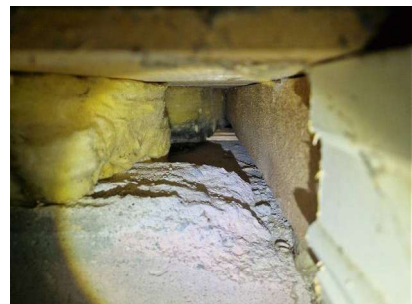
Vid kontroll av uppreglad golvkonstruktion uppmättes fuktkvoten till 15-16% i golvregel, avvikande kemisk lukt upplevdes i golvkonstruktionen. Risk för mikrobiell tillväxt föreligger om fuktkvoten överstiger 17%.

För orsak, omfattning och lämpliga åtgärder av den avvikande lukten rekommenderas att en fördjupad undersökning utförs.

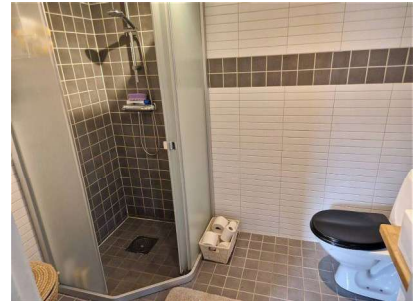
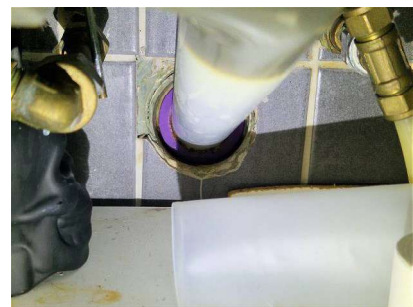
- Utrymmet börjar bli till åren.
- Avloppstos under handfat är felaktigt placerad i vägg.
- Bristfälligt golvfäll då vatten blir ståendes i lågpunkter vid duschzon.

Ovannämnda brister medför en ökad risk för läckage och fuktskador.

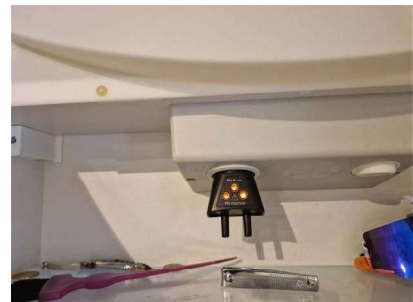
Ojordat eluttag.

Det rekommenderas att en elektriker kontaktas för kontroll och lämplig åtgärd.

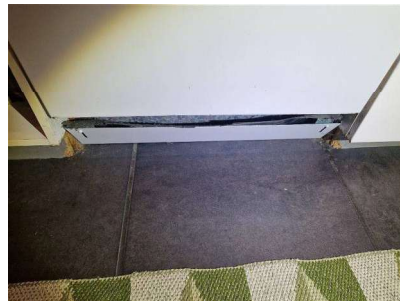
- Fuktskydd saknas i diskbänkskåp och under vitvaror.
- För upplysning har sparksockel svällt intill diskmaskin.

Fuktskydd rekommenderas enligt ovan för att lättare kunna upptäcka ett eventuellt läckage och undvika skador.

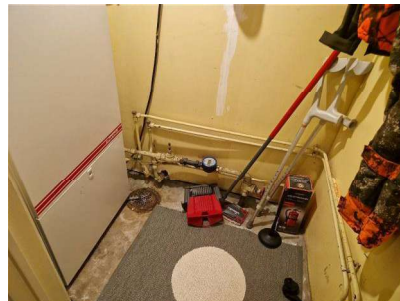
- Tätskikt med uppvik mot vägg saknas.
- Äldre gjutjärnsbrunn.

Gjutjärn rostar kontinuerligt med risk att brunnen rostar sönder vilket kan orsaka skador.

Ett tätskikt rekommenderas i ett utrymme där en VVB placeras, detta för att undvika fuktskador vid ett eventuellt läckage.

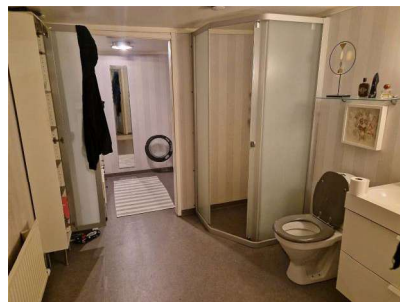
- Utrymmet börjar bli till åren.
- Bristfälligt golvfall då inte hela golvytan lutar mot golvbrunnar.
- Golvbrunnen vid tvättmaskin är placerad något för nära vägg.
- Avloppstos under handfat är placerad nära vägg.
- Våtrumsfläkt saknas.

Ovannämnda brister medför en ökad risk för läckage och fuktskador.

En våtrumsfläkt som går med kontinuerlig fläktdrift rekommenderas i utrymmet.
