Kalleberga 1:53

Hangarvägen 26

## Byggnadsinformation

| 1½-planshus med källare | 1954 |

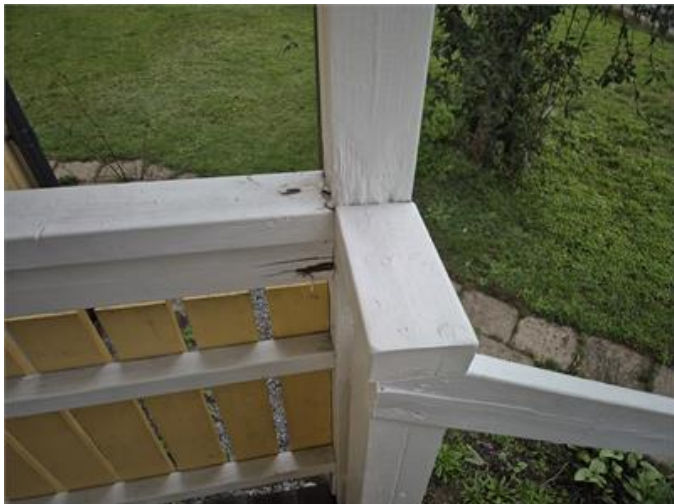
| Besiktningsresultat | | | | | |
|---|---|---|---|---|---|
| Fasad | | | X | | Panelen är den ursprungliga från 1954, någon bräda har torrsprickor. Det förekommer fönsterfoder med lokala rötskador. I delar av stolpar/räcken till verandor förekommer rötskador, åtgärd rekommenderas. |

Rötskador förekommer i delar till entréverandor.

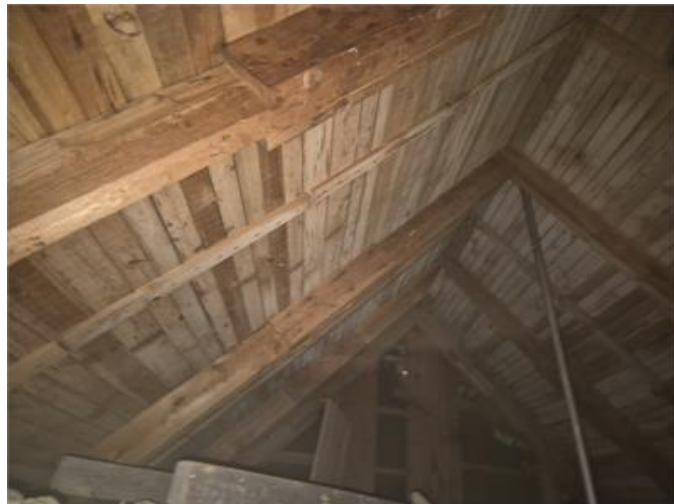
**NOCKVIND och SIDVIND:** Det förekommer missfärgningar/mikrobiella tillväxter på insidan av yttertaket (svallbrädor) samt spår efter tidigare och åtgärdade läckage genom yttertaket. Inga fuktskador eller hållfasthetsförsämringar noterades i virket med behov av byte eller förstärkning av konstruktion. Oftast beror mikrobiella tillväxter på svallbrädor att det vintertid på grund av brister i vindsbjälklagets ångspärr, kan leta sig upp varm fuktig luft från inomhusmiljön som kondenserar mot svalare ytor. Vid besiktningen kunde det inte via fuktkvotmätning avgöras om det är en pågående process då det är som högst fuktbelastning mot en vind under kallare delar av vintern.

Bild frånnockvinden med missfärgning på svallbrädor.

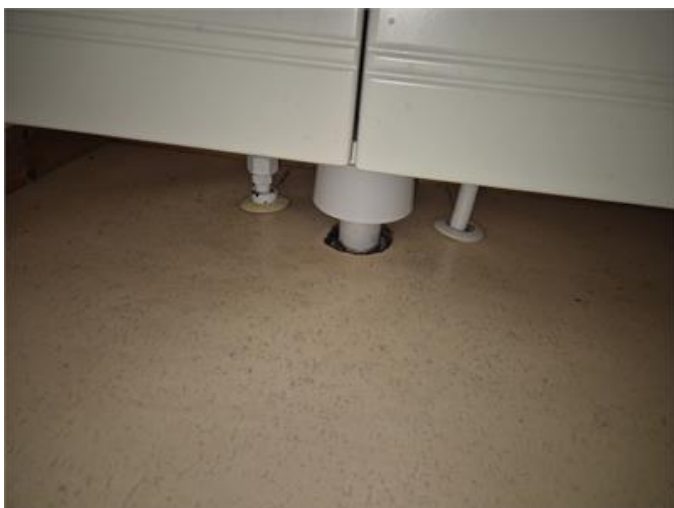
| Besiktningsresultat | | | | | |
|---|---|---|---|---|---|
| Wc | | X | | | Det förekommer inget fuktskydd på golv med tätning mot rör eller uppvikt mot väggar vilket hade varit en fördel om det funnits vid eventuella läckage i installationerna för att reducera risken för fuktskador. Handfatets avlopps skarv är under nivå golvbeklädnad vilket medför att eventuella läckage är svårare att upptäcka. Golvet upplevs vara fuktpåverkat (men ingen förhöjd fukt kunde indikeras i nuläget) troligt på grund av tidigare läckage. |

Spår av fuktskada i golv under handfat, övre plan.

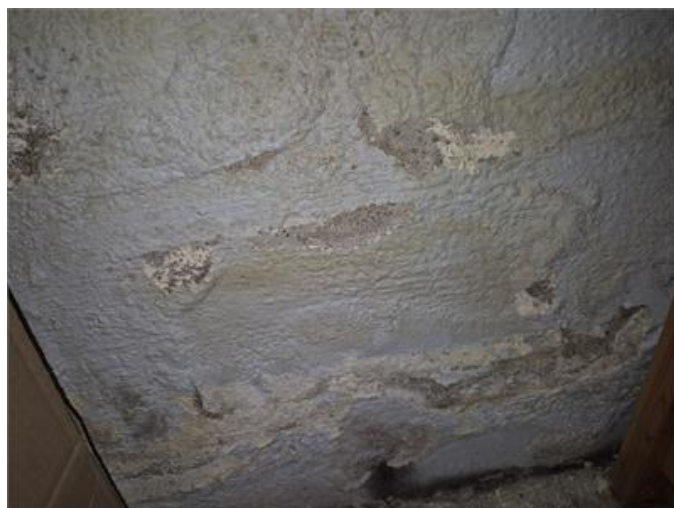
**KÄLLAREN** allmänt: Det förekommer puts- och färgsläpp invändigt på källarväggar samt indikerades hög fukt, vilket indikerar att källarens utvändiga fuktskydd (dagvattensystem, dräneringssystem samt fuktskydd utvändigt källarytterväggarna) ej längre fungerar tillfredsställande. Vilket kan medföra till att mer puts och därmed även kakelplattor släpper. Vill man reducera fuktrinängningen måste källarens utvändiga fuktskydd åtgärdas. Luftavfuktare kan med fördel användas efter behov i källaren.

Putssläpp och hög fukt på källarvägg.
