**Fastighetsuppgifter**

Torp 1:229

Frödingsvägen 2

## Bilder och beskrivningar

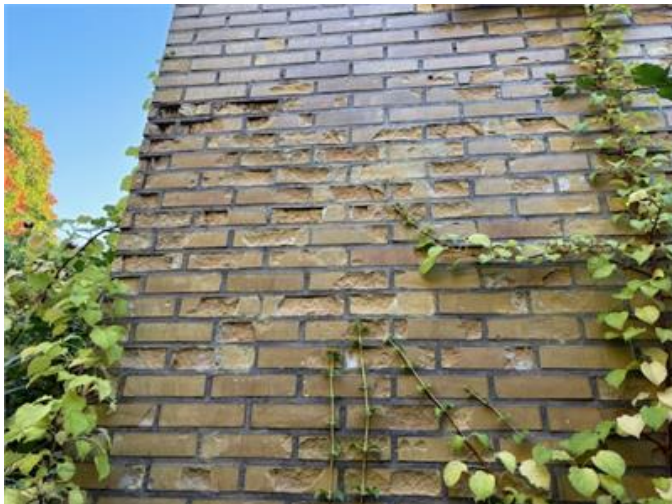
| Besiktningsresultat | | | | | |
|---|---|---|---|---|---|
| Fasad | | | X | | Fasadpanel/trädetaljer är i behov av målning/underhåll. Rötskador/otätheter förekommer i fasadpanel/trädetaljer. Sten/fogsläpp samt frostsprängningar noterades i tegelfasaden. Kontakta en fackman för vidare kontroll/åtgärd. Se kommentar/riskanalys. Bild 1 |

- Om det finns brister i underhållet av fasadpanel/trädetaljer finns det en risk att man kan få skador i det organiska materialet.
- Om det finns rötskador/otätheter i fasadpanel/trädetaljer finns det en risk att vatten kan tränga in och orsaka skador som kan påverka byggnaden negativt.
- Om det förekommer sten/fogsläpp samt frostsprängningar i fasaden finns det en risk att vatten kan tränga in och orsaka skador som påverkar byggnaden negativt.

Bilden visar exempel på frostsprängningar i tegelfasaden.

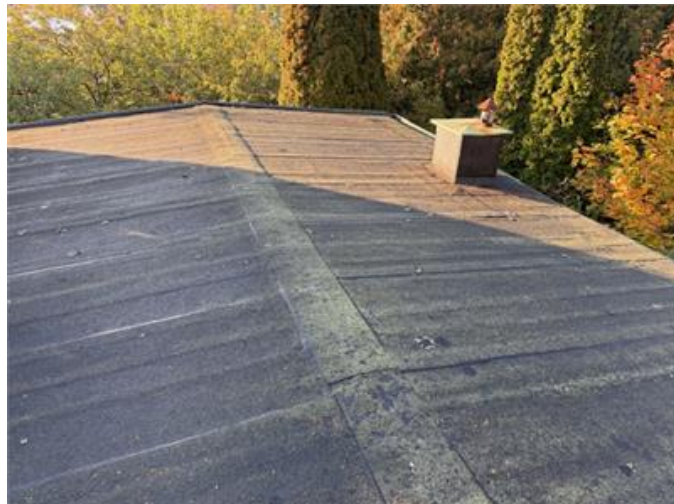
| Besiktningsresultat | | | | | |
|---|---|---|---|---|---|
| Tak | | | X | | Taktäckningen är av äldre standard/datum och i behov av renovering/utbyte, kontakta en fackman för vidare kontroll/åtgärd. Se kommentar/riskanalys. Bild 2 |

- Då taktäckningen är av äldre standard/datum och när brister förekommer kan det ha ett minskat motstånd mot vatteninträngning. Detta i sin tur kan leda till fuktskador som kan påverka byggnaden negativt.

Bilden visar vy av tak.

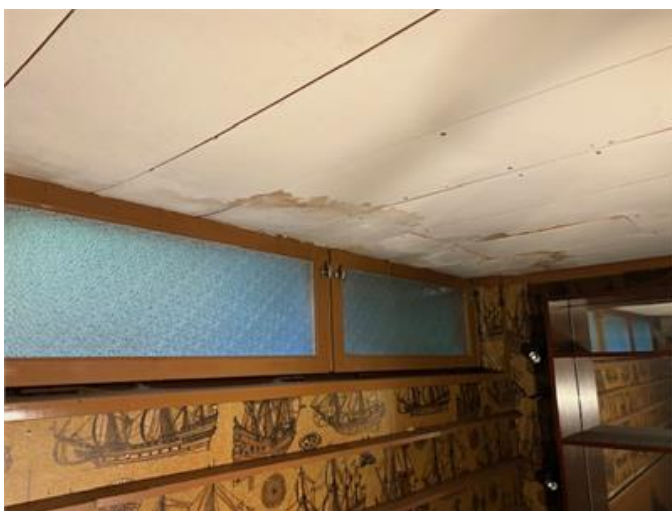
| Besiktningsresultat | | | | | |
|---|---|---|---|---|---|
| | | | X | | Missfärgningar/formförändringar förekommer i tak/vägg/golv, kontakta en fackman för vidare kontroll/åtgärd. Bild 3 |

Bilden visar exempel på missfärgningar/formförändringar i tak (källaren).

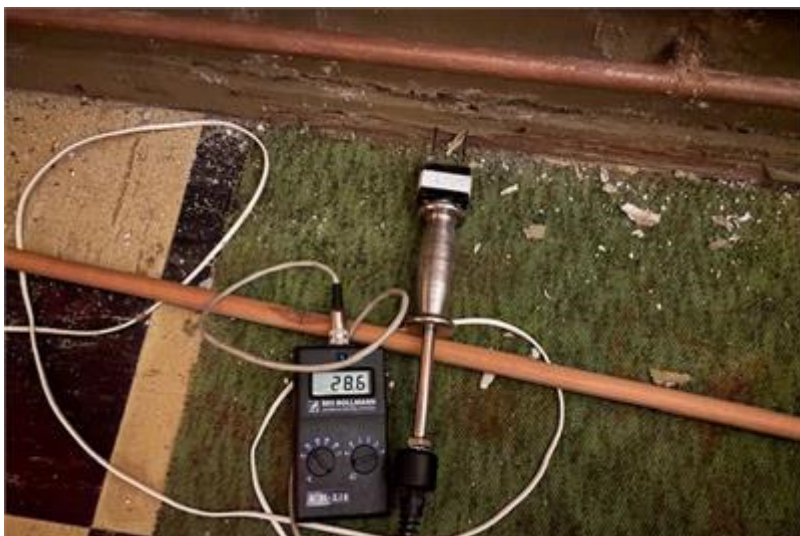
Det kritiska gränsvärdet för mikrobiell tillväxt är ca 17% fuktkvot i trä och för rötskador/svamp ca 28% fuktkvot i trä.

Vid kontroll av konstruktion mättes fuktkvoter stickprovvis i en påreglad yttervägg i källaren till över 28% fuktkvot. Puts/färsläpp, formförändringar, missfärgningar samt en avvikande lukt förekommer i utrymmet.

Notera att stickprovsmässig undersökning är utförd. För att säkert fastställa konstruktionens uppbyggnad, kondition och fuktstatus måste en mer omfattande undersökning utföras.

Det rekommenderas att denna besiktning kompletteras med en fördjupad undersökning för att utreda orsaken till samt omfattningen av de fuktelaterade skadorna/bristerna.
