# Besiktningsprotokoll

Anticimex Försäkringsbesiktning i samarbete med Fastighetsbyrån

| Fastighetsadress:<br>Vipvägen 1 | |

| Besiktningsdatum:<br>2026-10-01 | Protokollnummer:<br>69966438 |

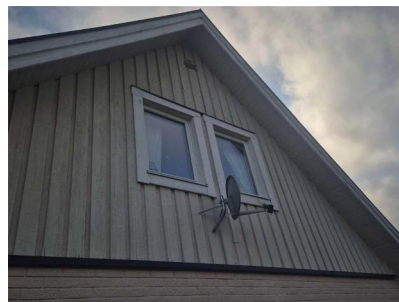
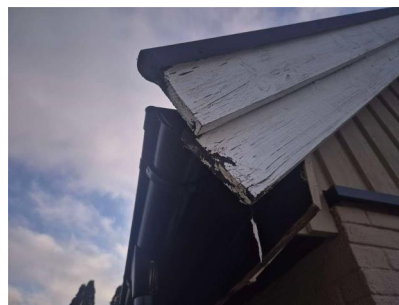
Fasadpanelen på gavelspetsar och vindskivor är i behov av målning/underhåll. Vindskiva på borte gavel mot baksidan har mindre rötskada i ändträ.

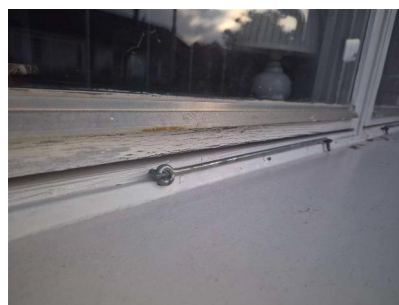
Torrspäckor finns på trädetaljer runt äldre fönster mot framsidan.

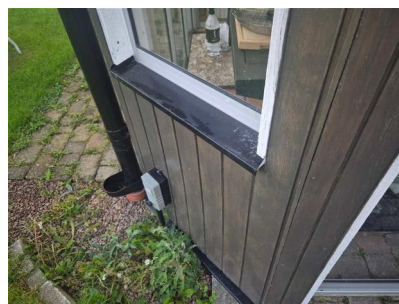
Torrspäckor finns på trädetaljer.

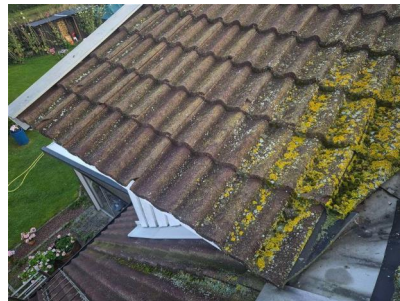
Hängrännor finns inte på frontespis.

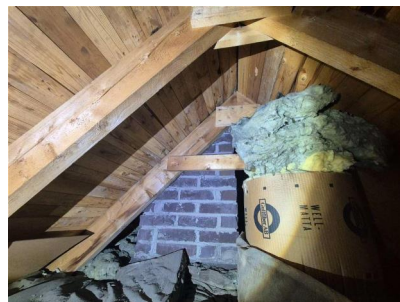
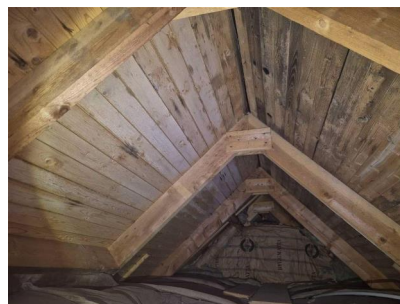
Mikrobiell påväxt finns på underlagstaket i mindre omfattning vid vindslucka över sovrum 5.

Detta kan vara ett tecken på att vinden tillförs fukt inifrån bostaden. Observera att besiktning av bostadens ventilationssystem inte har ingått i uppdraget.

Mindre fuktrosor förekommer intill skorstenen från vindslucka i andra sovrummet. Detta är förväntat och inga förhöjda fuktvärden kan uppmätas.

Vid kontroll av vinden uppmättes fuktvärden under kritisk fuktnivå för mikrobiell tillväxt.

Fuktkvoten i takbjälkar uppmättes till 9%.

Risk för mikrobiell påväxt föreligger om fuktkvoten överstiger 17%.

Jag rekommenderar att detta hålls under uppsikt. En hygrometer kan med fördel monteras på vinden för att lättare övervaka fuktighet och temperatur.

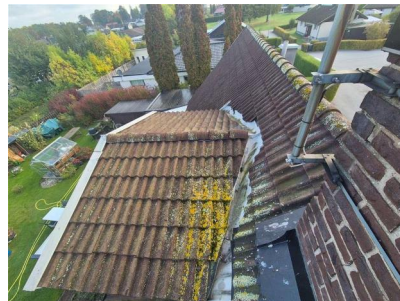
Yttertaket är äldre.

Takpannor, plåtdetaljer och underlagspapp har enligt vår bedömning en begränsad livslängd. Eftersom husets taktäckning är äldre har det ett minskat motstånd mot vatteninträngning. Detta i sin tur kan leda till fuktskador på träläkt och vidare ner i underliggande konstruktioner.

Mindre mängd mossor finns på takpannor mot baksidan, rekommenderas att tvätta bort mossor.

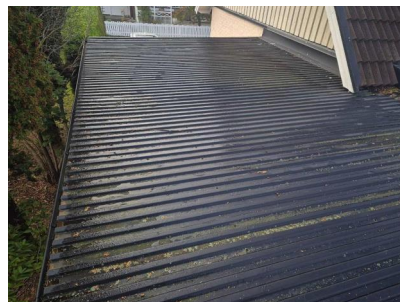
Låglutande tak har fel taktäckning.

Taktäckningen av plåt är inte anpassad till taklutningen. Risk finns för läckage med fuktskador som följd.

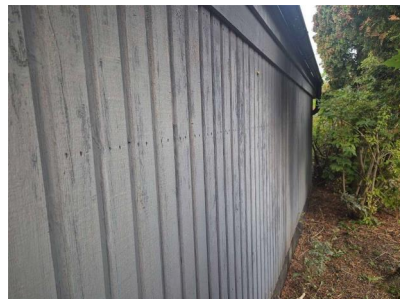
Fasadpanelen mot grannen är i behov av målning/underhåll.

Fasadbeklädnad och träkonstruktioner där målningsbehov finns riskerar att få fukt- och rötskador på grund av sämre vattenavvisande förmåga. För att öka livslängden på fasadbeklädnaden rekommenderas målning och underhåll.

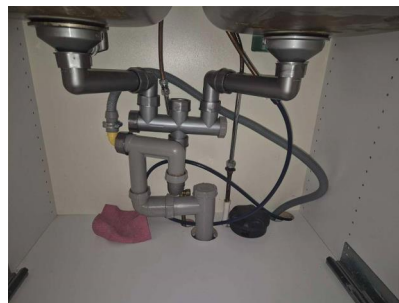
Fuktskydd saknas i diskbänksskåp.

Utan fuktskydd är det svårt att upptäcka läckage från rörledningar. Vatten kan då tränga in i omkringliggande konstruktioner och orsaka fuktskador.

Avloppsslangen till diskmaskinen är inte förankrad enligt monteringsanvisning.

För att upptäcka eventuella läckage, installera ett fuktskydd.

Ett vattenlarm kan med fördel installeras i diskbänksskåpet för att lättare upptäcka eventuella läckage.

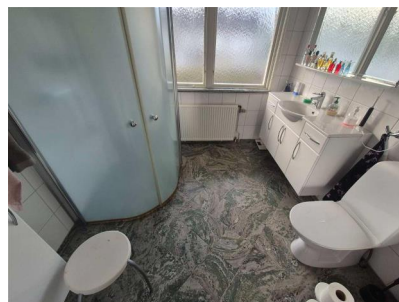
Rör genomföring finns i golv till element samt under handfat, rören kommer dessutom upp för nära varandra och för nära vägg. Vid tiden för renoveringen var detta inte enligt gällande branschregler.

Rör genomföringar i golv medför en ökad risk för att vatten tränger ner i omkringliggande konstruktioner och orsakar fuktskador.

Lokalt golvfall finns i duschen. Utanför duschplats är golvet något plant.

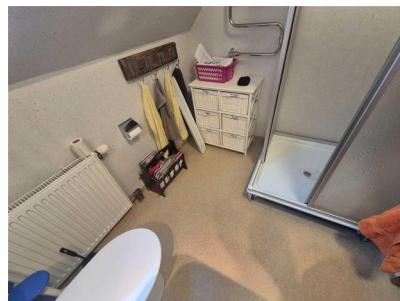
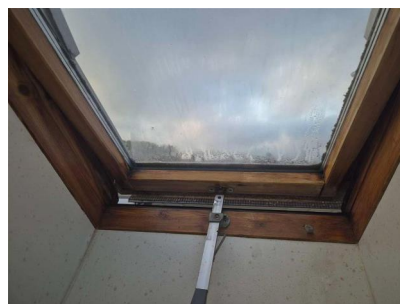
Våtutrymmet har äldre yt-/tätskikt.

Eftersom funktionen, som innebär att ytskiktet/tätskiktet ska vara vattentätt, kan vara nedsatt finns en ökad risk att vatten tränger igenom ytskiktet/tätskiktet med vattenskador i omkringliggande konstruktioner som följd.

- Rörgenomföringar finns i golv till element.
- Fönster är punkterat. Missfärgning/kondens mellan fönsterglas. Rekommenderas att byta fönster vid en framtida renovering.
- Klämringen i golvbrunnen sitter något löst. Rekommenderas att byta klämring.
- Golvfallet i utrymmet är bristfälligt utfört. Rekommenderas att fortsätta använda duschkabinen.

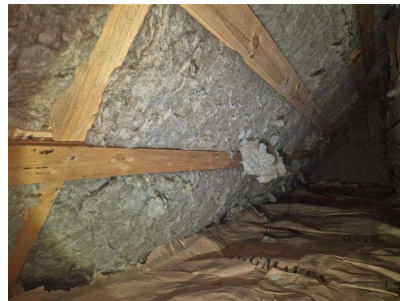
En sidovind mot framsidan bakom sovrum, duschrum och bit av hall saknar lucka.

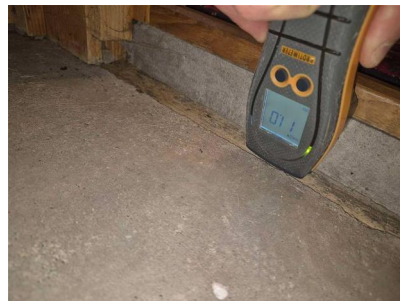
Utvändigt fuktskydd är äldre.

Eftersom källarens utvändiga fuktskydd (dagvattensystem, dräneringssystem samt källarytterväggarnas utvändiga fuktskydd) är äldre, så kan systemet ha nedsatt funktion. Detta ökar risken för invändiga fuktskador i källaren.

Trädetaljer i kontakt med betonggolv och källarvägg.

Trädetaljer (trösklar, karmar, panel i bastu uppreglat golv i gillestuga mm) kan via kapillärkraft bli fuktiga vilket kan leda till fuktskador. Vid misstanke om detta bör dessa delar bytas ut.

Vid fuktkontroll av nergjuten regel i trappförråd intill flytande golv i gillestugan uppmättes en fuktkvot på 11%.

Risk för mikrobiell påväxt föreligger om fuktkvoten överstiger 17%.

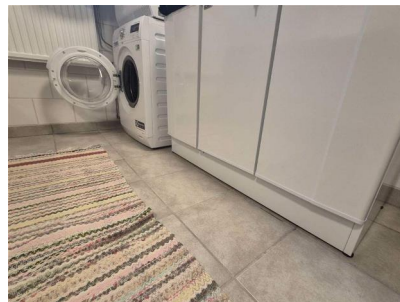
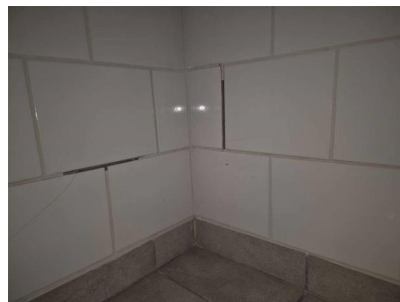
Sprickor och plattsläpp finns på kakelvägg i ytterhörn. Indikation av fukt tyder på fuktgenomslag, vilket är förväntat i ytterhörn.

Klämring eller tätskikt finns inte ner i brunnen. Detta anses inte utgöra någon risk då samtliga ytor är betong.

Jag rekommenderar att löst sittande plattor demonteras. Vid osäkerhet rekommenderas att fackman anlitas för vidare bedömning.

Då förhöjda fuktvärden endast noterades i detta hörn rekommenderas att dagvattenavledningen på utsidan kontrolleras så att stuprör och dagvattenledning fungerar som avsett.

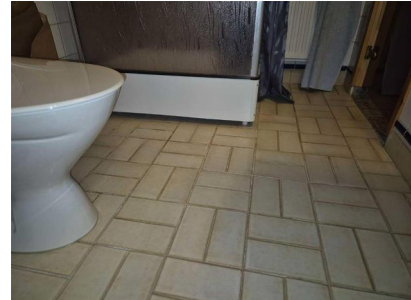
Våtutrymmet har äldre yt-/tätskikt.

Golvbrunnen är inte besiktad då den är placerad under duschkabin.

Troligen en rostig gjutjärnsbrunn, jag rekommenderar att duschkabin används tills en renovering kan ske.

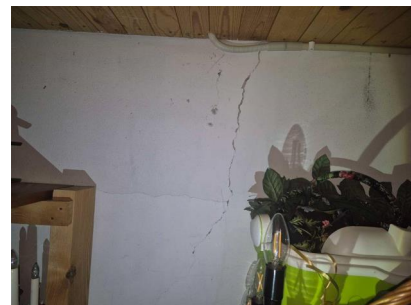
Mindre sprickor noteras i yttervägg.
