**Fastighetsuppgifter**

Rosenröd 16

Februarivägen 14

| Uppdragsnummer | G40540 |

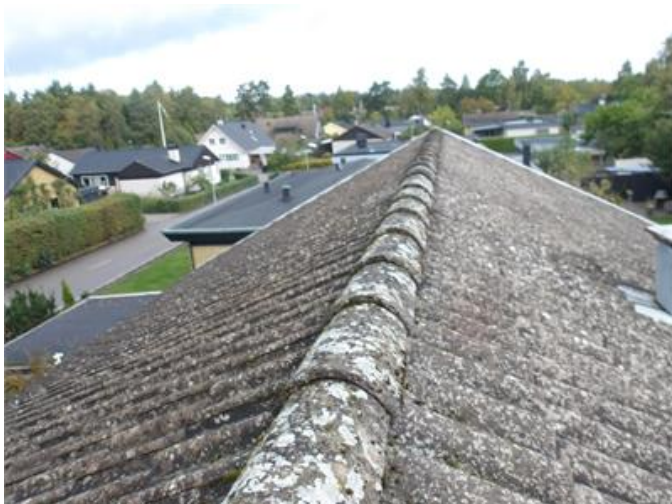
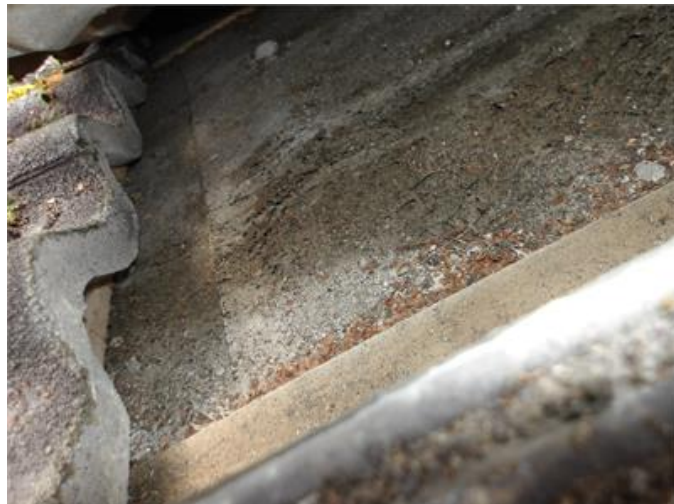
| Besiktningsresultat | | | | | |
|---|---|---|---|---|---|
| Tak | | | X | | Bostadshuset har sadeltak klätt med betongpannor och garaget har låglutande tak klätt med takpapp, se vidare under kommentarer och riskanalys på sida 4. |

**TAK - BOSTADSHUSET:** Taket besiktigades från stegen på taket. Taket består av betongpannor och har undertak av trä och underlagspapp. Taket är äldre (från husets ursprung) och kan därmed ha ett minskat motstånd mot fuktgenomträngningar som kan leda till fuktskador i underliggande konstruktioner. Mosspåväxten ökar fuktbelastningen mot takpannorna. Vindskivor är i behov av underhåll/byte. Rostiga plåtdetaljer noterades och vid stickprovskontroll av undertaket noterades blås- och sprickbildningar i underlagspappen och fuktpåverkad läkt. Med en stigande ålder rekommenderas regelbunden översyn och underhåll av taket samt rekommenderas kontroll av vinden.

**TAK - GARAGE:** Taket på garaget är låglutande och klätt med takpapp. Taket börjar enligt bedömning bli äldre och det noterades mosspåväxt och sprickbildningar i takpappen. Rostiga plåtdelajar noterades och rötskador i vindskivor. Taket bedöms ha ett närliggande renoverings/underhållsbehov.

Tak: Bostadshuset har sadeltak klätt med betongpannor och garaget har låglutande tak klätt med takpapp, se vidare under kommentarer och riskanalys på sida 4.

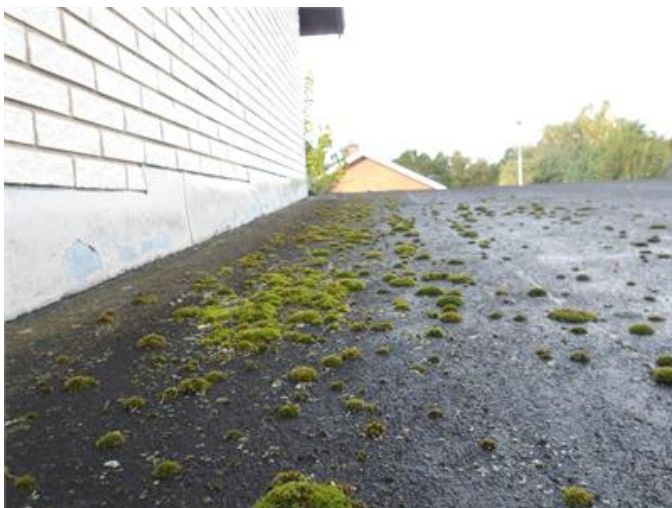
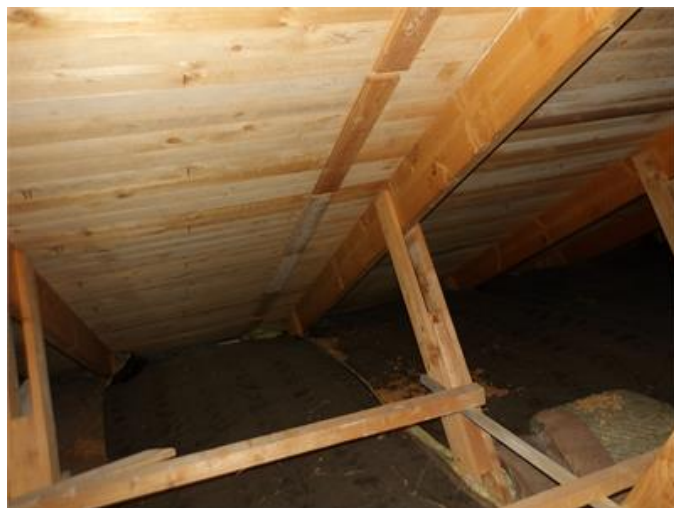
| Besiktningsresultat | | | | | |
|---|---|---|---|---|---|
| Vind | | X | | | Det förekommer mikrobiella tillväxter i begränsad omfattning på insidan av yttertaket (svallbrädor), se vidare under kommentarer och riskanalys på sida 4. |

**VIND - BOSTADSHUSET:** Oftast beror mikrobiella tillväxter på svallbrädor att det vintertid, på grund av otätheter i bjälklaget/ångspärren, kan leta sig upp varm fuktig luft från inomhusmiljön som kondenserar mot svalare ytor. Att åtgärda husets inomhusventilation och säkerställa tätheten i vindsbjälklaget reducerar fuktbelastningen mot vinden. Då det är ett vinterproblem rekommenderas vidare kontroll under kallare årstider.

Vind/bostadshuset besiktigades 2026-09-29: Det förekommer mikrobiella tillväxter på insidan av yttertaket (svallbräddor), se vidare under kommentarer och riskanalys på sida 4.

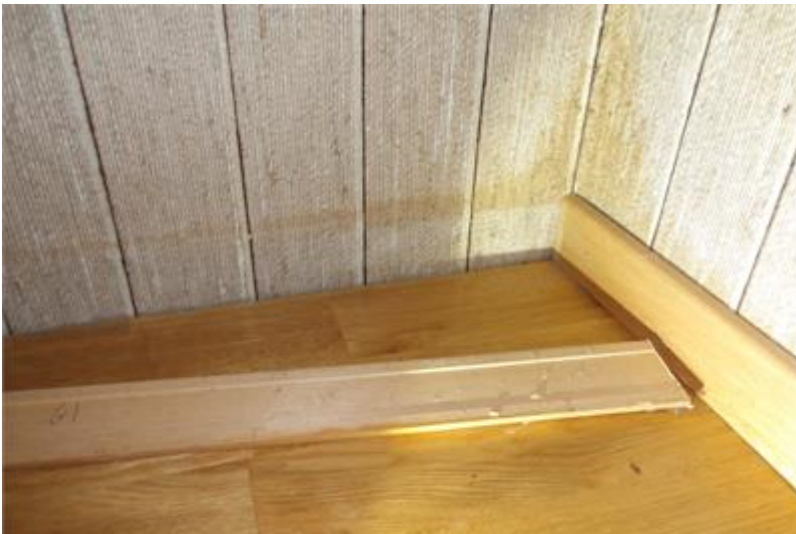
Det finns 3 rum som har uppreglade golvkonstruktioner och någon yttervägg är påreglad. Vid stickprovskontroll (se i bilagorna på sida 6 och 7) mättes hög fuktkvot i konstruktionerna och avvikande lukt upplevdes. Det rekommenderas att allt organisk material som har kontakt med betongplatta och ytterväggar tas bort och att bakomliggande konstruktioners skick/status kontrolleras. Om källaren ska inredas rekommenderas att kontakt med fackman sker för rätt åtgärd och val av fuktsäkra material.

Kontrollen utfördes i gillestugan under trappan.

Kontroll av konstruktion visade fuktkvot på 19% i övergolvet och avvikande lukt upplevdes vid golv/väggvinkel. Det kritiska gränsvärdet för mikrobiell tillväxt brukar anges till ca 16-17% fuktkvot (FK).

Notera att stickprovsmässig undersökning är utförd. För att säkert fastställa konstruktionens kondition och fuktstatus måste en mer omfattande undersökning utföras. Se även allmän text om källaren under kommentarer och riskanalys på sida 4 i protokollet.

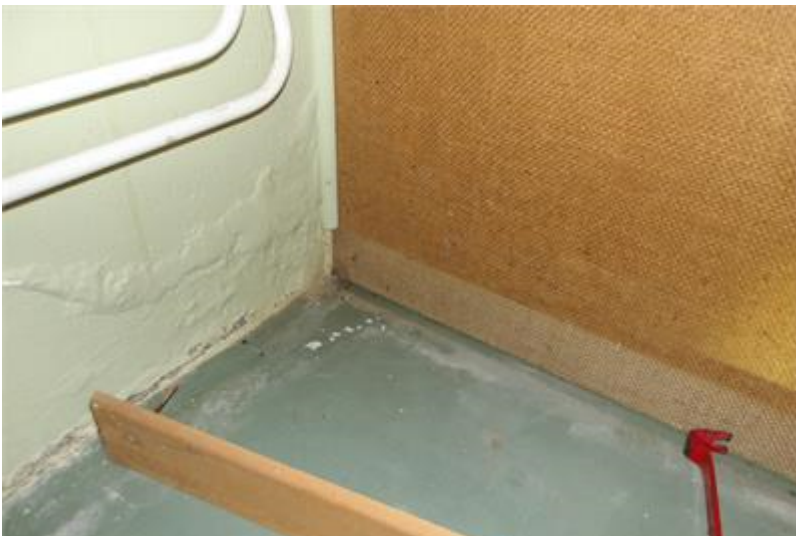
Kontrollen utfördes i förrådsutrymme med påreglad yttervägg.

Kontroll av konstruktion visade fuktkvot på över 20% i nedre del av påreglad yttervägg och avvikande lukt upplevdes vid golv/väggvinkel. Det kritiska gränsvärdet för mikrobiell tillväxt brukar anges till ca 16-17% fuktkvot (FK).

Notera att stickprovsmässig undersökning är utförd. För att säkert fastställa konstruktionens kondition och fuktstatus måste en mer omfattande undersökning utföras. Se även allmän text om källaren under kommentarer och riskanalys på sida 4 i protokollet.
