# Besiktningsprotokoll

Anticimex Försäkringsbesiktning i samarbete med Fastighetsbyrån

| Fastighetsadress:<br>Hallonstigen 5 | |

| Besiktningsdatum:<br>2026-09-28 | Protokollnummer:<br>69955111 |

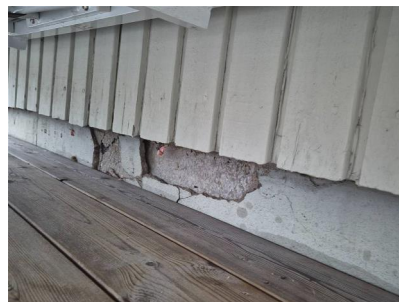
- Sprickor finns i sockel.  
- Puts- och färgsläpp noteras på sockeln.

Dessa bedöms inte ha lett till bakomliggande skador.

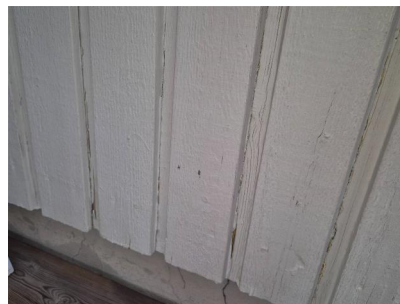
- Fasadpanelen mot sydväst och gavelspets mot norr är i behov av målning/underhåll.

Fasadbeklädnad och träkonstruktioner där målningsbehov finns riskerar att få fukt- och rötskador på grund av sämre vattenavvisande förmåga. För att öka livslängden på fasadbeklädnaden rekommenderas målning och underhåll.

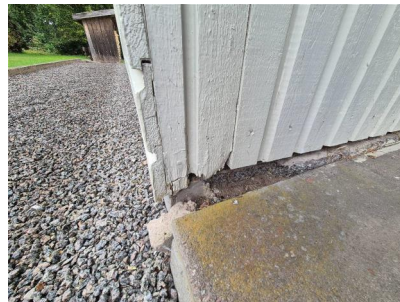
- Fasadbeklädnaden har mindre rötskador på hörnet av garagedelen.

Dessa bedöms dock inte ha lett till bakomliggande skador.

För att undvika följdskador kan rötskadad träpanel bytas ut.

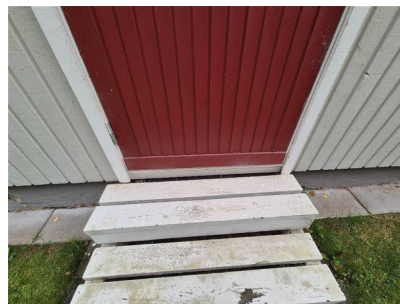
- Tröskelbleck saknas under förrådsdörren.

Rekommenderar att ett tröskelbleck monteras.

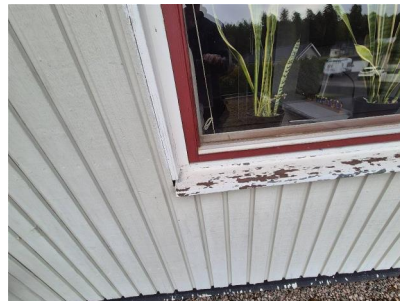
- Enstaka fönster är i behov av målning/underhåll.

Fönsterbågar och fönsterkarmar där målningsbehov finns riskerar att få fukt- och rötskador på grund av sämre vattenavvisande förmåga.

För att öka livslängden på fönster rekommenderas målning och underhåll.

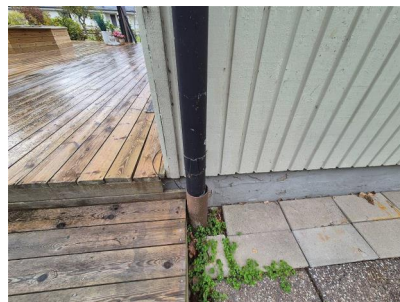
- Lövsilar finns inte.

När det saknas lövsilar så finns det risk att det blir stopp i dagvattenledningen.

För att hindra stopp i dagvattenledningar rekommenderas komplettering av lövsilar.

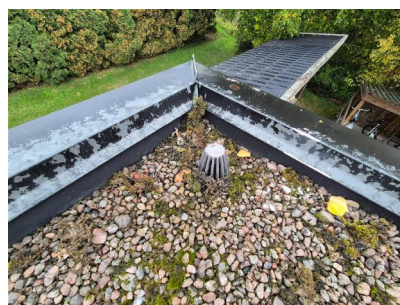
- Inbyggda hängrännor/stuprör(garagetak).

Eftersom vatten från taket avleds med inbyggda hängrännor/invändiga stuprör finns en ökad risk för fuktskador i omkringliggande konstruktioner. Vanliga orsaker till fuktskador är läckage i skarvar på hängrännor och stuprör eller igensatta takbrunnar.

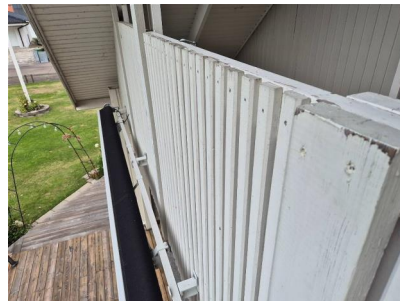
- Träräcket är i behov av målning/underhåll.

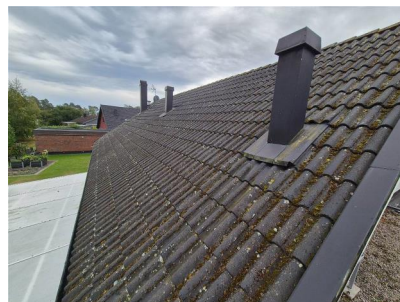
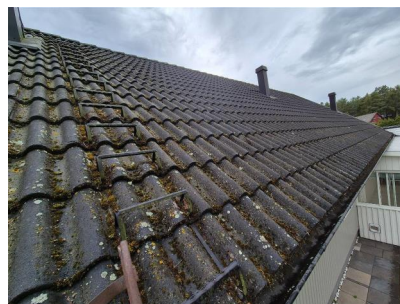
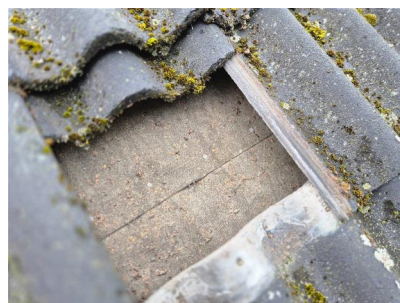
- Yttertaket är äldre.
- Mossa noteras på takpannorna.
- Vindskivor är i behov av målning/underhåll samt noteras rötskador i enstaka vindskivor.

Takpannor, plåtdetaljer och underlagspapp har enligt vår bedömning en begränsad livslängd. Eftersom husets taktäckning är äldre har det ett minskat motstånd mot vatteninträngning. Detta i sin tur kan leda till fuktskador på träläkt och vidare ner i underliggande konstruktioner.

(Då takpannor har behandlats och målats/lackats har livslängden på dessa förlängts, för kännedom).

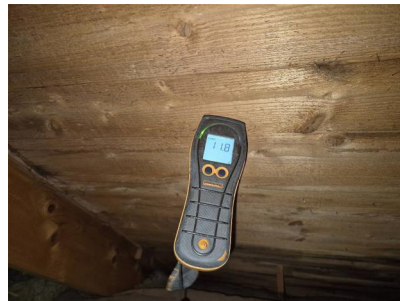
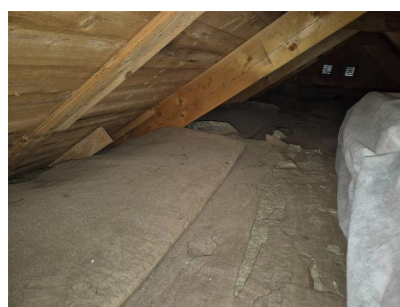
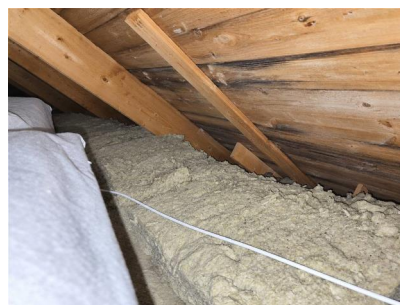
Vid kontroll av vinden har fuktvärden under kritisk fuktnivå för mikrobiell tillväxt uppmätts, dock finns mikrobiell påväxt på underlagstak.

Fuktkvoten i underlagstak/takbjälkar uppmättes till 12 %. Gränsvärdet är 17 %.

Den upptäckta mikrobiella påväxten på underlagstaket är ett tecken på att vinden har tillförts eller tillförs fukt inifrån bostaden. Observera att besiktning av bostadens ventilationssystem inte har ingått i uppdraget.

För att komma tillrätta med detta kan fukttillförseln inifrån bostaden behöva minskas. Det kan göras genom att ventilationen i bostaden förbättras samt att eventuella otätheter i vindsbjälklaget (tak-/väggvinklar, taklucka med mera) tätas. Läs Anticimex faktablad om ouppvärmade vindsutrymmen för tips och råd.

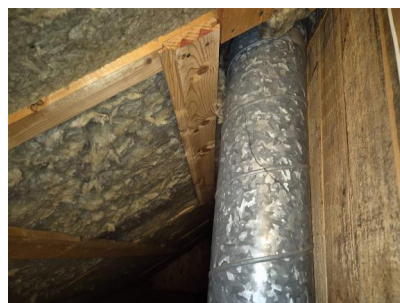
- Oisolerade ventilationsrör noteras på vinden, rekommenderar att dessa isoleras.

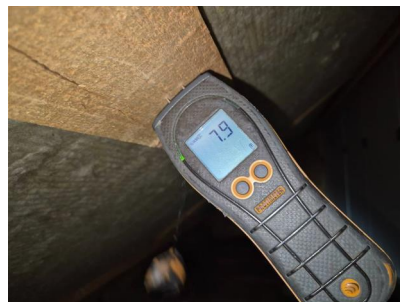
Vid kontroll av vinden uppmättes fuktvärden under kritisk fuktnivå för mikrobiell tillväxt och en normal lukt upplevdes. Fuktkvoten i underlagstak/takbjälkar uppmättes till 8 %. Gränsvärdet är 17 %.

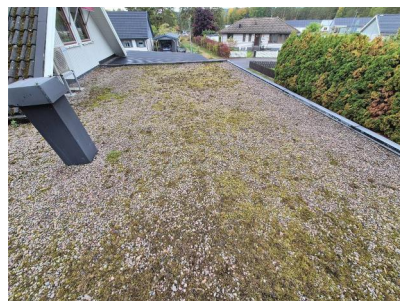
- Äldre sedumduk med grus ovan.
- Taksargen är i behov av målning/underhåll.

Tätskiktet på ett platt/låglutande tak har enligt vår bedömning en begränsad livslängd. Eftersom sedumduken är äldre har det ett minskat motstånd mot vattengenomträngning. Detta i sin tur kan leda till att takkonstruktionen drabbas av fuktskador.

Det är viktigt att hålla brunssilen ren så att vatten ej samlas på taket.

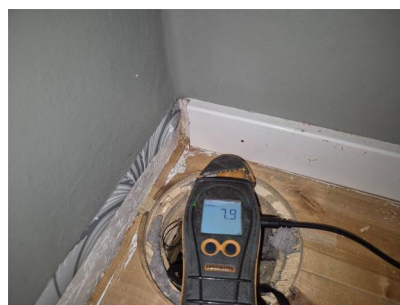
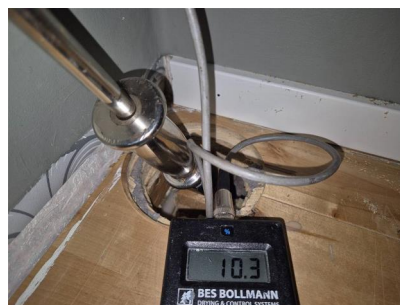
- Uppreglat golv.

Vid kontroll av konstruktion uppmättes fuktvärden under kritisk nivå för mikrobiell tillväxt och normal lukt upplevdes.

Grundläggningen består av en betongplatta på mark utan underliggande isolering och med ett uppreglat isolerat golv dikt an betongen.

Fuktkvoten uppmättes till 8 % i ytterväggssyllen och 10 % i innerväggssyllen. Gränsvärdet är 17 %.

Befintlig golvkonstruktion och eventuella väggssyllar riskerar att drabbas av fuktskador på grund av naturlig fuktpåverkan. Detta i sin tur kan leda till mikrobiella skador (angrepp av mikroorganismer) som kan resultera i att mikrobiell lukt sprids till boendemiljön. Om väggssyllarna utsätts för fukt kan även en kemisk lukt uppstå/förekomma då syllarna är rötskyddsbehandlade.

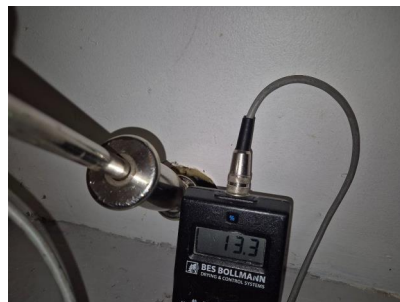
Vid kontroll av övriga väggssyllar(garagedel) uppmättes fuktvärden under kritisk nivå för mikrobiell tillväxt och normal lukt upplevdes.

Kontroll av konstruktion är gjord i garaget mot norr.  
Syllen är obehandlad.

Fuktkvoten uppmättes till 13 %. Gränsvärdet är 17 %.

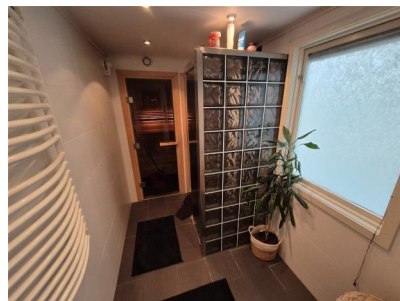
- Hållrumsljud noteras i flertalet klinkerplattor.

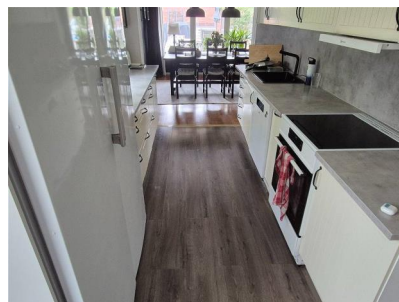
- Avstängningsventil till diskmaskin finns inte ovan diskbänk.

- Otätheter noteras i diskbänkskåpet underlägg/fuktskydd.

Rekommenderar att täta fuktskyddet.

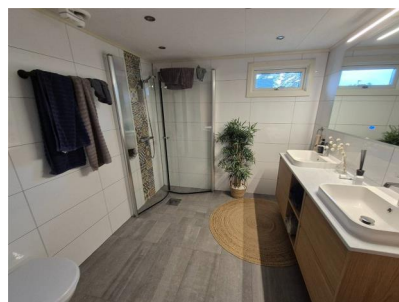
- Hållrumsljud noteras i enstaka klinkerplattor.
