**Fastighetsuppgifter**

Salmered 1:401

Hultjärnsvägen 10

## **Bilaga till besiktningsprotokoll med förklaringar till bedömningssätt vid överlåtelsebesiktning**

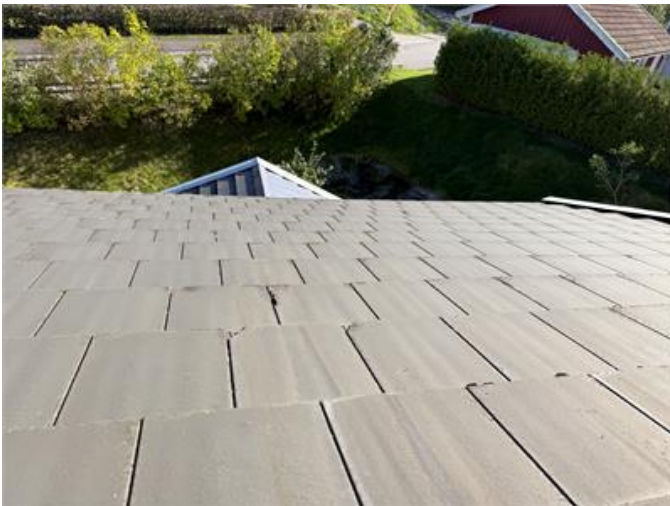
| Besiktningsresultat | | | | | |
|---|---|---|---|---|---|
| Yttertak: | | X | | | Yttertaget är besiktigt i begränsad omfattning från taklucka, från takluckan noterades sprickor i takpannor, företrädesvis invid hörn, byte av spruckna takpannor erfodras. Yttertak på tillbyggnad är besiktigt från stegen uppställd invid takfot. |

Exempel på takpannor med sprickor/spruckna hörn.

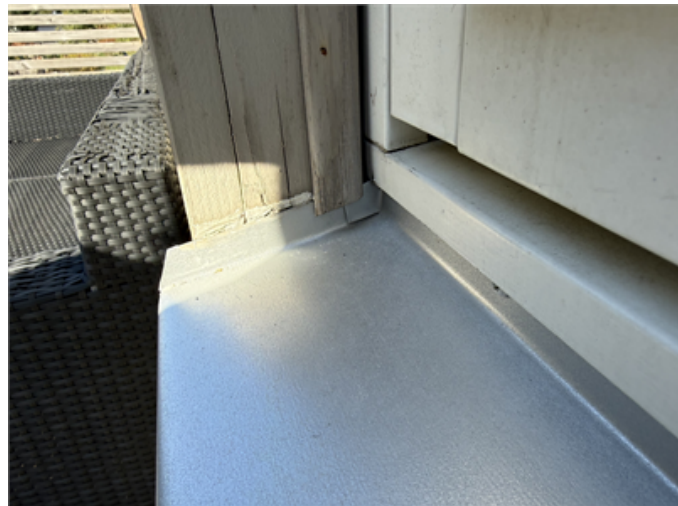
| Besiktningsresultat | | | | | |
|---|---|---|---|---|---|
| Fönster/dörrar: | | X | | | Det förekommer målning/underhållsbehov, plåtdetaljer är bitvis bristfälliga och lokalt noterades otätheter mellan fönster och fasad, se kommentar/riskanalys. |

Plåtdetaljer skall hindra fukt att tränga in i angränsande konstruktioner. När det förekommer otätheter mellan fönster/dörrar och fasad samt när plåtdetaljerna är bristfälliga eller saknas finns det en risk att vatten kan tränga in i bakomvarande konstruktioner och orsaka skador som påverkar fastigheten och inomhusmiljön negativt. För vidare bedömning och lämpliga åtgärdsförslag rekommenderas kontakt med fackman. Träkonstruktioner där underhåll/målningsbehov finns riskerar p.g.a. sämre vattenavvisande förmåga att få fuktrelaterade skador.

Exempel på otäthet mellan fönster och fasad och bristfälliga plåtdetaljer.

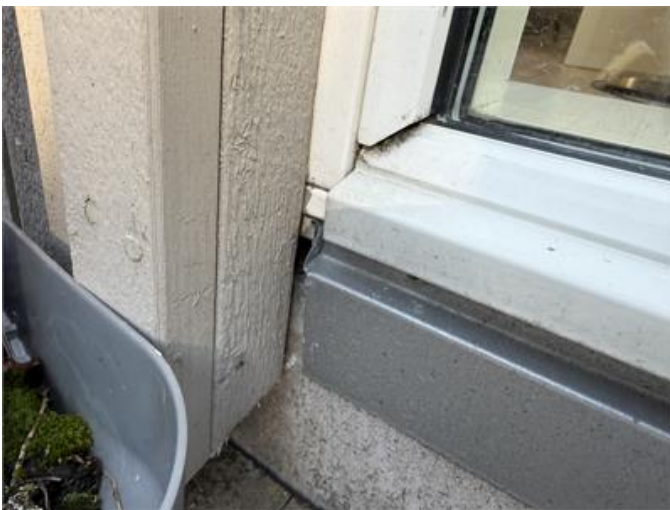
Exempel på bristfälliga plåtdetaljer invid fönster/dörrar.
