**Fastighetsuppgifter**

Rödstegen 1:9

Rödstegen 545

| Uppdragsnummer | P6188 |

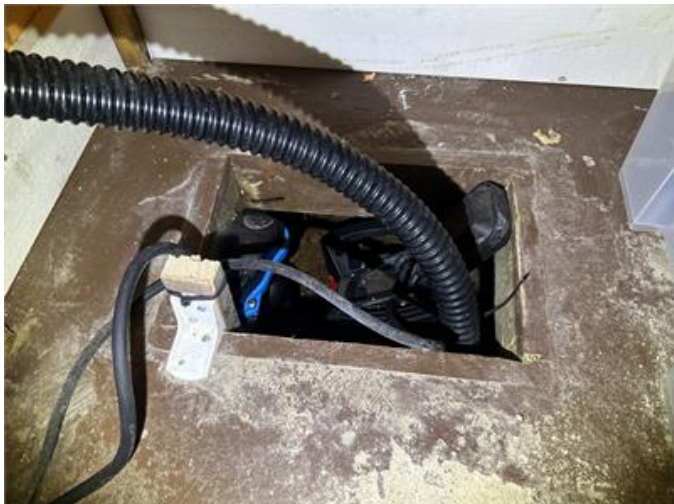
Dräneringshål i matkällare: Inspektionshål för vattennivå under betongplattan. enligt uppgift.

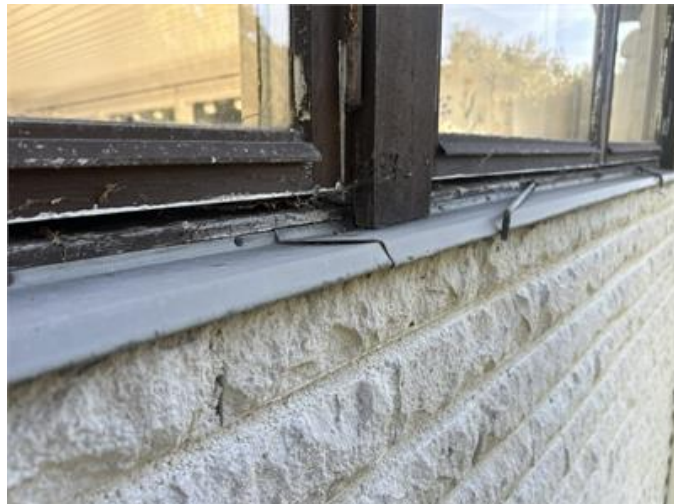
Fönsterbleck: Bakfall noteras på tex norrsidan.

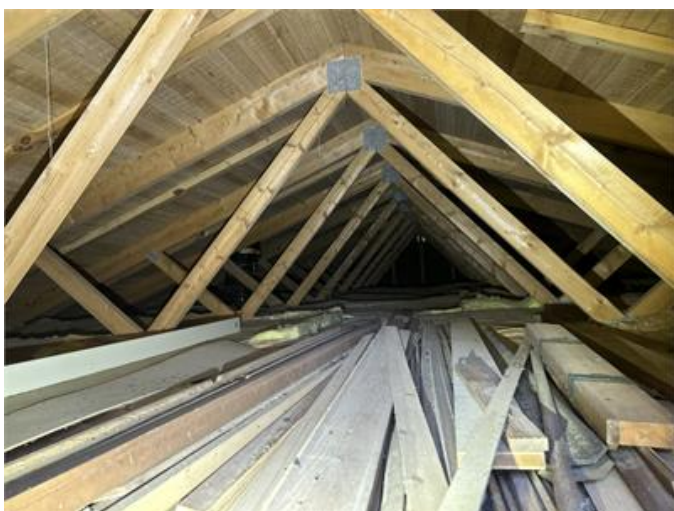
Nockvind: Översiktsbild.

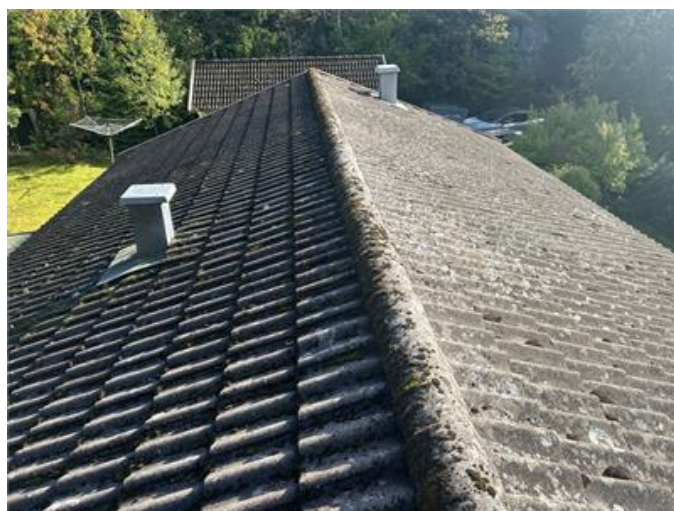
| Besiktningsresultat | | | | | |
|---|---|---|---|---|---|
| Tak | | x | | | Äldre/original. Teknisk livslängd passerad.<br>Rikligt med mossor på betongpannor.<br>Ytpapp under betongpannor.<br>Se kommentar/riskanalys. |

När takpannorna är äldre och har mosspåväxt har de nedsatt motstånd mot vatteninträngning samt ökad risk för att spräckas vid frost.

Tak: Översiktsbild.

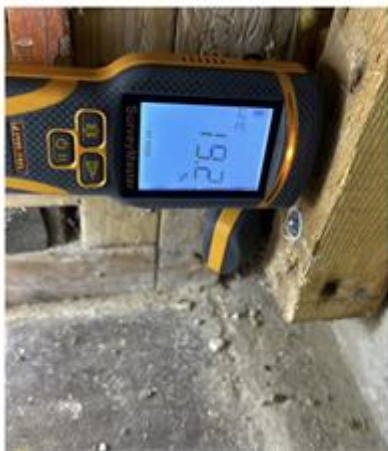
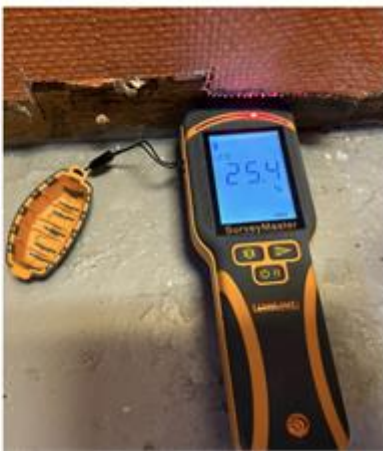
Kontroll av konstruktionen gjordes stickprovsmässigt i befintliga öppningar i trappförråd och tvättstuga.

Ingen avvikande lukt upplevdes i konstruktionen dock mättes fuktvärden över gränsvärdet för mikrobiell tillväxt.

Fuktkvoten uppmättes till 19-16%.

Risk för mikrobiell tillväxt föreligger vid en fuktkvot på 17% och rötskador >28%.

Vanligen rekommenderas säkerställa det utvändiga fuktskyddets funktion samt ersätta riskkonstruktionerna med fuktsäker lösning tex klinkers eller undertrycksventilerad golvkonstruktion. Organiskt material eller täta ytskikt bör inte finnas i källaren.
