Livbojen 1

Gärdstuguvägen 14

| Besiktningsdatum | 2026-10-01 |
| Besiktningsföretag | OBM Fuktteknik AB |

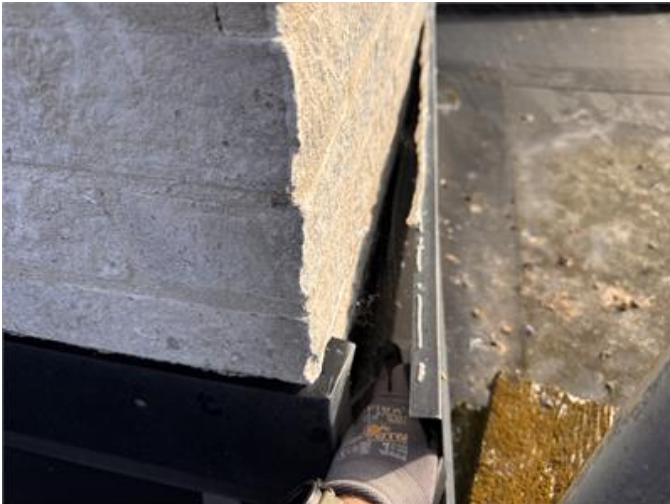
| Besiktningsresultat | | | | | |
|---|---|---|---|---|---|
| | | | X | | Ett plåtbeslag runt skorsten har släppt från dess infästning och glipar. Risk för fuktinträngning råder, bör kontrolleras och åtgärdas. Se bild. |

Plåtbeslag runt skorsten glipar.

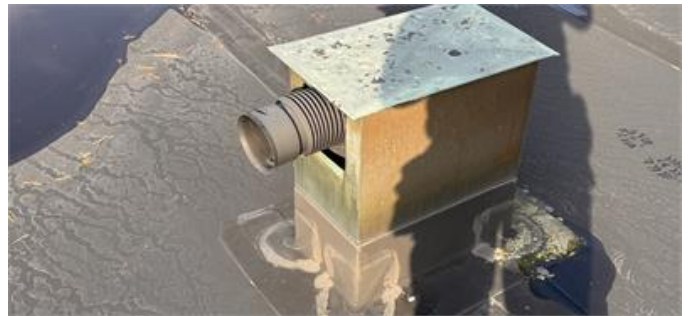
| Besiktningsresultat | | | | | |
|---|---|---|---|---|---|
| Tak | | X | | | -Låglutande tak, se därför info på protokollets näst sista sida pos. 1.<br>-Lågpunkter finns på taket, vatten blir stående.<br>-Ej tätat mot luftningsrörets genomföring vid plåthuv. Bör ses över. Se bild.<br>-Lövsil på taket behöver rensas från skräp. |

Ej tätat mellan luftningsrör och plåthuv.

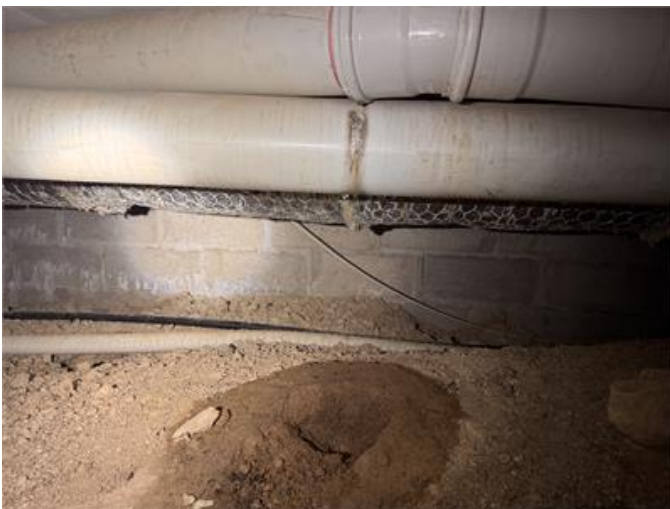
De äldre vvs installationernas tekniska livslängd anses vara förbrukad. En skarv på en avloppsledning håller inte tätt och bör åtgärdas. Se bild.

Skarv på avloppsledning håller inte tätt.
