# Besiktningsprotokoll

Anticimex Försäkringsbesiktning i samarbete med Fastighetsbyrån

| Fastighetsadress:<br>Skyttegatan 7 | |

| Besiktningsdatum:<br>2026-10-02 | Protokollnummer:<br>69969516 |

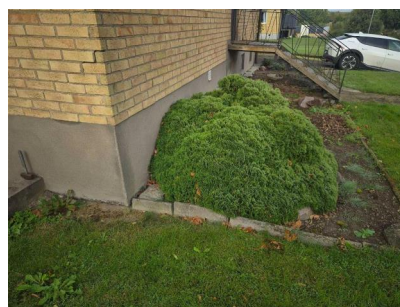
Området närmast huset rekommenderas att vara fritt från växtlighet, buskar på framsidan samt på borte gavel bör tas bort.

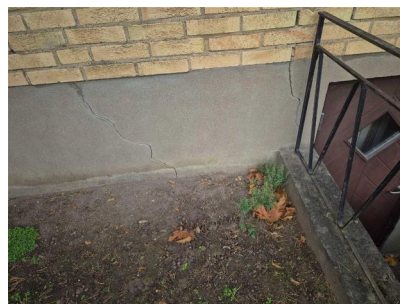
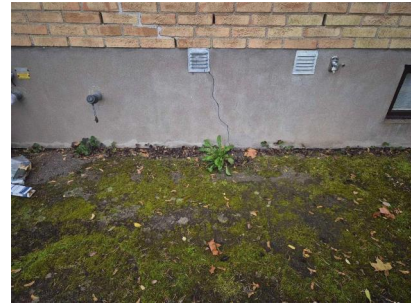
Sprickor finns i sockel.

Detta kan leda till fukt- och frysskador i konstruktionen

Genomgående sprickor finns vid källartrappa Större spricka finns också vid garageinfart mot gavel.

Jag rekommenderar kontakt med murare för kontroll och eventuella åtgärder.

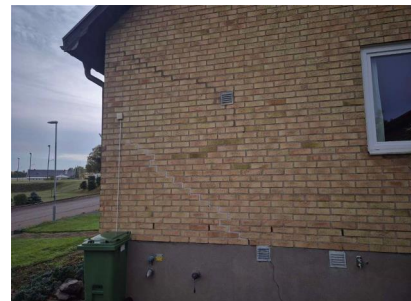
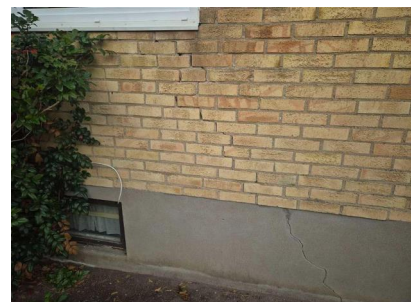
Sprickor finns i tegelfasaden.

Detta kan leda till fukt- och frysskador i konstruktionen.

Lagade sprickor finns mot gavel vid garagedfart.

På andra gaveln finns en spricka under fönster mot vardagsrum. En stor spricka finns också i hörn vid garage mot baksidan.

Bit av tegelsten har lossnat i hörn mot baksidan.

Kontakt med murare rekommenderas för kontroll och eventuell åtgärd.

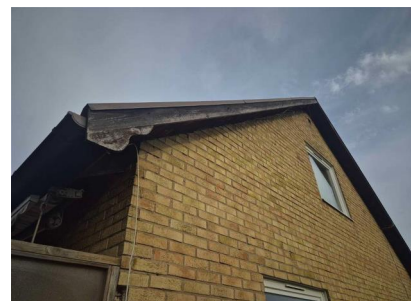
Takutsprång och vindskivor är i behov av målning/underhåll.

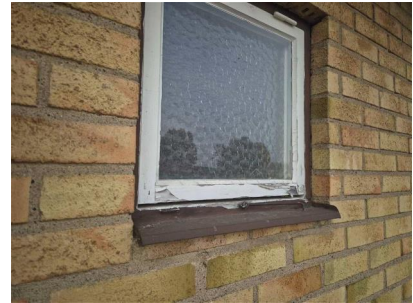
Trädetaljer runt äldre fönster är i behov av målning/underhåll.

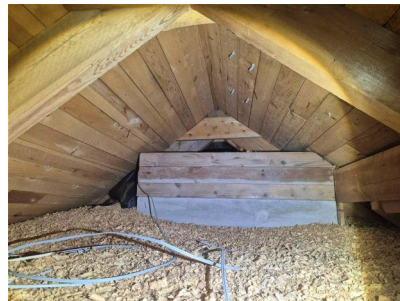
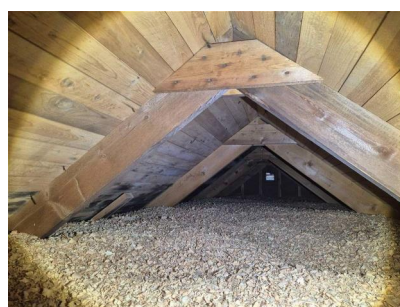
Ner mot framsidan syns missfärgning/mikrobiell påväxt i mindre omfattning.

Detta kan vara ett tecken på att vinden tillförs fukt inifrån bostaden. Observera att besiktning av bostadens ventilationssystem inte har ingått i uppdraget.

En stor del av vinden saknar luftning mellan spån och råspont.

Vindsluckan är oisolerad, jag rekommenderar isolering av vindslucka.

Vid kontroll av vinden uppmättes fuktvärden under kritisk fuktnivå för mikrobiell tillväxt.

Fuktkvoten i takbjälkar uppmättes till 8 %.

Risk för mikrobiell påväxt föreligger om fuktkvoten överstiger 17%.

Jag rekommenderar att en hygrometer installeras på vinden. Detta gör det möjligt att övervaka fuktighet och temperatur under vinterhalvåret. Man kan då se om det finns ett pågående problem med förhöjd fukt på vinden och i sådant fall vidta åtgärder.

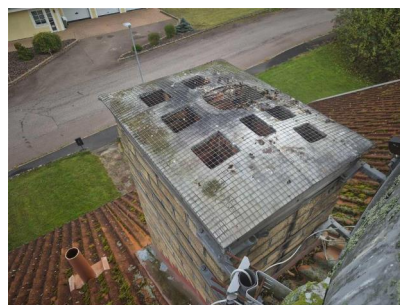
Skorstenen saknar väderskydd.

Väderskydd kan monteras för att skydda mot nederbörd som annars kan orsaka fuktskador och frostsprängning i skorstenen/ murstocken.

Färgsläpp finns på äldre plåt runt skorstenen.

Vi rekommenderar att du kontaktar en plåtslagare för att ta reda på hur och om ett väderskydd ska monteras

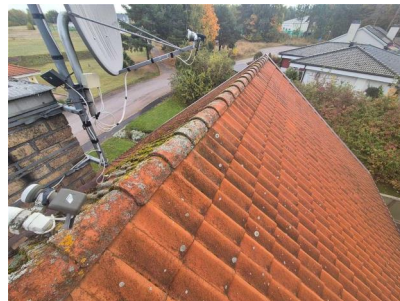
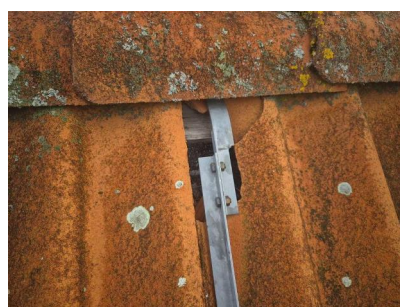
Mosspåväxt finns på takpannor.

Mossa som växer på taket kan leda till att taktäckningen har ett minskat motstånd mot vatteninträngning. Detta i sin tur kan leda till fuktskador på träläkt och takkonstruktionen vilket kan resultera i mikrobiella skador (angrepp av mikroorganismer).

- En takpanna vidnock intill takstege är trasig. Denna rekommenderas att bytas ut.
- Nockbandstättning finns inte.

Jag kan inte säkert avgöra om pappen byttes vid senaste takbytet. Den ser ut att vara äldre, så troligen inte.

För att öka livslängden på taket rekommenderas att mossan tas bort från takpannorna.

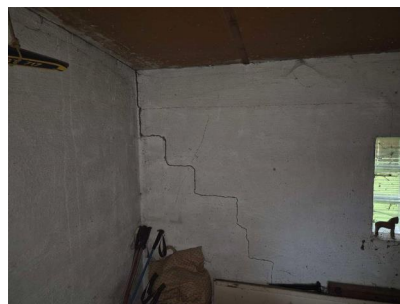
Tydliga sättningssprickor finns i garage som också är genomgående.

Äldre rostig gjutjärnsbrunn finns i garage.

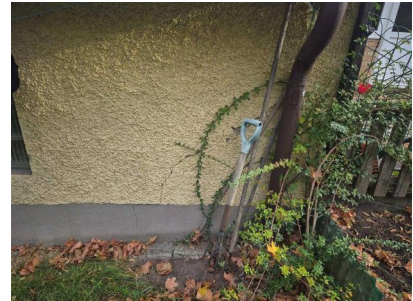
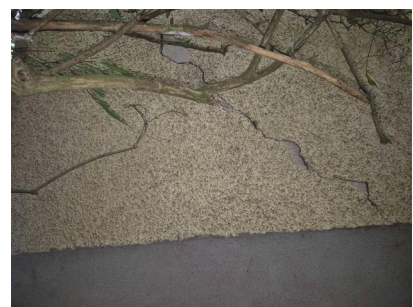
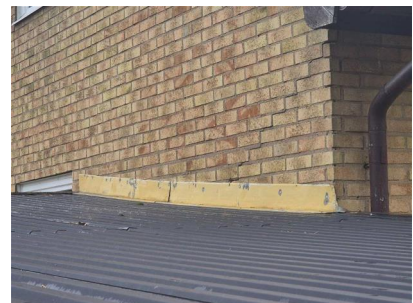
Sättningssprickor och putssläpp finns på fasaden och sockel. På långsidan nära framsidan finns en stor, genomgående spricka.

Bristfällig tätning mellan garage och hus.

Jag rekommenderar kontakt med murare för kontroll och åtgärd.

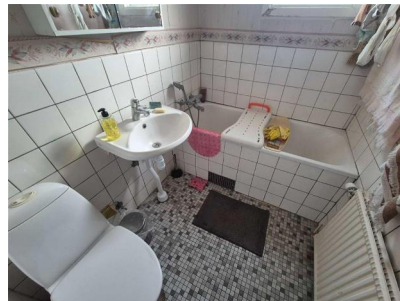
Våtutrymmet har äldre yt-/tätskikt. Original från 1959.

Utrymmet är äldre och har passerat tiden för sin tekniska livslängd.

- Äldre rostig gjutjärnsbrunn, ska bytas vid renovering.
- Fönster är olämpligt placerat i plats för bad.
- Rör genomföringar finns i golv till element.
- Foder runt fönster är fuktpåverkat.

Normala fuktvärden indikerades mot klinker/kakel.

Renovering av utrymmet rekommenderas. Kontakta en behörig våtrumsentreprenör för en renovering. I samband med renoveringen bör omkringliggande konstruktioner kontrolleras för att upptäcka eventuella följskador.

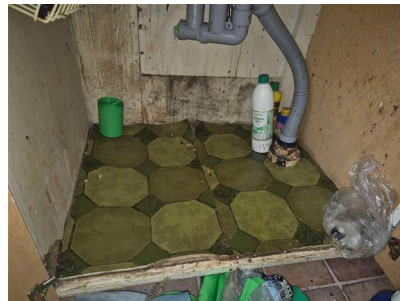
Fuktskydd med uppvik saknas i diskbänkskåp och inget fuktskydd finns under kyl/frys.

Spår av äldre läckage finns i botten av diskbänkskåpet. Jag rekommenderar att renovering utförs samt att konstruktion in mot badrum och under diskbänkskåpet kontrolleras.

Vid besiktningen kan inga förhöjda fuktvärden uppmätas.

Utan fuktskydd är det svårt att upptäcka läckage från rörledningar. Vatten kan då tränga in i omkringliggande konstruktioner och orsaka fuktskador.

För att upptäcka eventuella läckage, installera ett fuktskydd efter renovering.

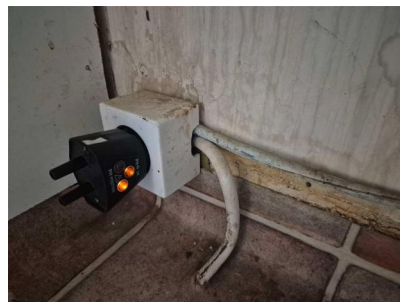
Jordade och ojordade eluttag finns i samma rum.

När man blandar jordade och ojordade eluttag i samma rum finns det en ökad risk för personsador.

Vid stickprovskontroll av jordat eluttag i vägg mellan spis och diskbänk nära golv noterades inga avvikelser.

Kontakta en elektriker för kontroll och åtgärd.

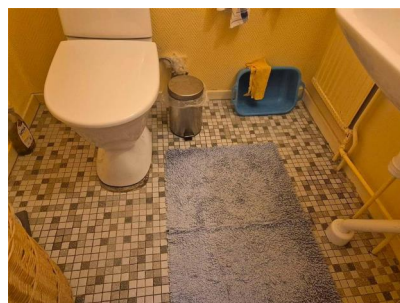
Äldre standard utan tätskikt med uppvik.

Fuktindikering utan anmärkning.

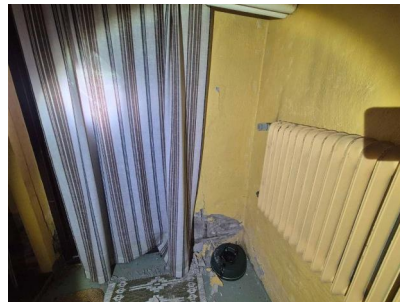
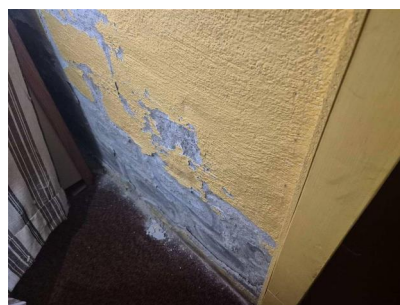
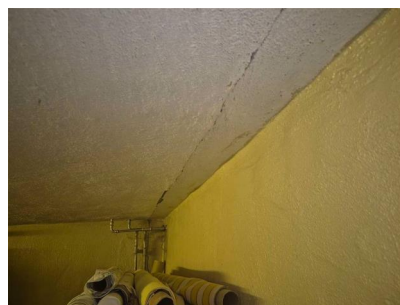
Sättningssprickor och tydliga putssläpp finns på yttervägg mot källartrappa vid groventré/sovrum.

I hobbyrum finns sättningspricka i tak och yttervägg.

Sprickor förekommer på flertalet ytter och innerväggar.

Enligt uppgift från nuvarande ägare har sprickorna inte förändrats under deras tid i huset.

Jag rekommenderar kontakt med murare för kontroll och åtgärd av sättningsprickor och putssläpp. Se även fasad och sockel utvändigt.

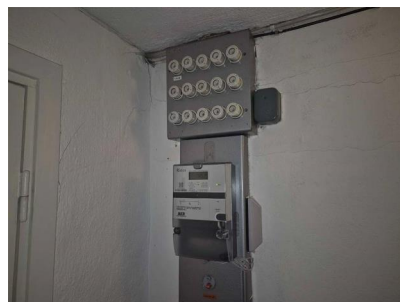
Jordfelsbrytare finns ej.

Det finns inget krav att hus byggda före år 2000 ska ha jordfelsbrytare. Jordfelsbrytaren minskar dock risken för personskador och brand orsakade av elanläggningen.

Kontakta en elektriker för kontroll och åtgärd.

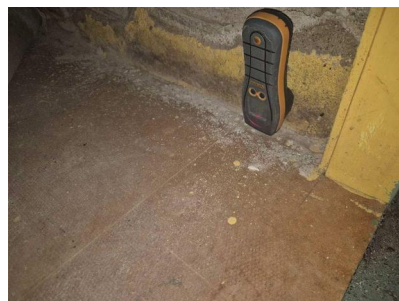
Betongplatta på mark med uppreglat finns.

Befintlig golvkonstruktion riskerar att drabbas av fuktskador på grund av naturlig fuktpåverkan. Detta i sin tur kan leda till mikrobiella skador (angrepp av mikroorganismer) som kan resultera i att mikrobiell lukt sprids till boendemiljön. Om golvkonstruktion och syllar är tryckimpregnerade kan även en kemisk lukt förekomma.

Förhöjd indikation i spånskiva som ligger mot betongvägg. Jag rekommenderar att uppreglad konstruktion rivs bort.

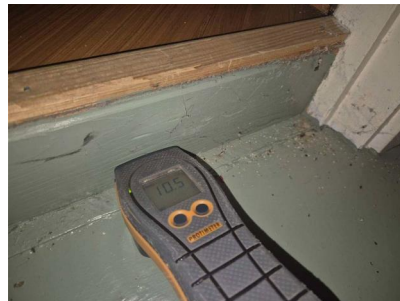
Betongplatta på mark med uppreglat finns.

Befintlig golvkonstruktion riskerar att drabbas av fuktskador på grund av naturlig fuktpåverkan. Detta i sin tur kan leda till mikrobiella skador (angrepp av mikroorganismer) som kan resultera i att mikrobiell lukt sprids till boendemiljön. Om golvkonstruktion och syllar är tryckimpregnerade kan även en kemisk lukt förekomma.

Vid fuktkontroll av golvregel mot betong in mot detta utrymme uppmäts en fuktkvot på 10%  
Risk för mikrobiell påväxt föreligger om fuktkvoten överstiger 17%.

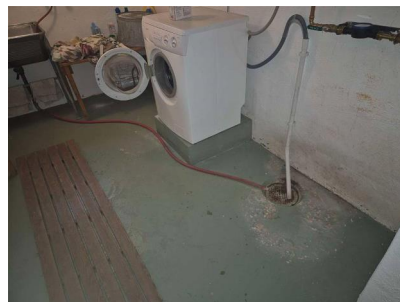
Gjutjärnsbrunnen är rostangripen.

Det finns risk att golvbrunnen rostar sönder med fuktskador som följd.
